STAVEBNĚ TECHNICKÝ PRŮZKUM

PROHLÍDKA OBJEKTU A VLHKOSTNÍ PRŮZKUM STAVU ZDIVA

AKCE: UL. ŠULTYSOVA 905/26, PRAHA 6 - BŘEVNOV

ŘÍJEN/LISTOPAD 2022

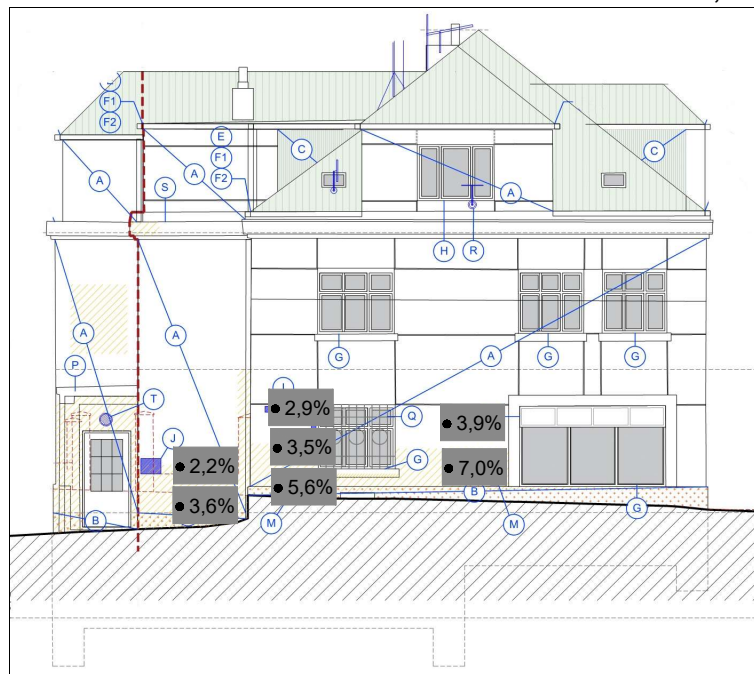
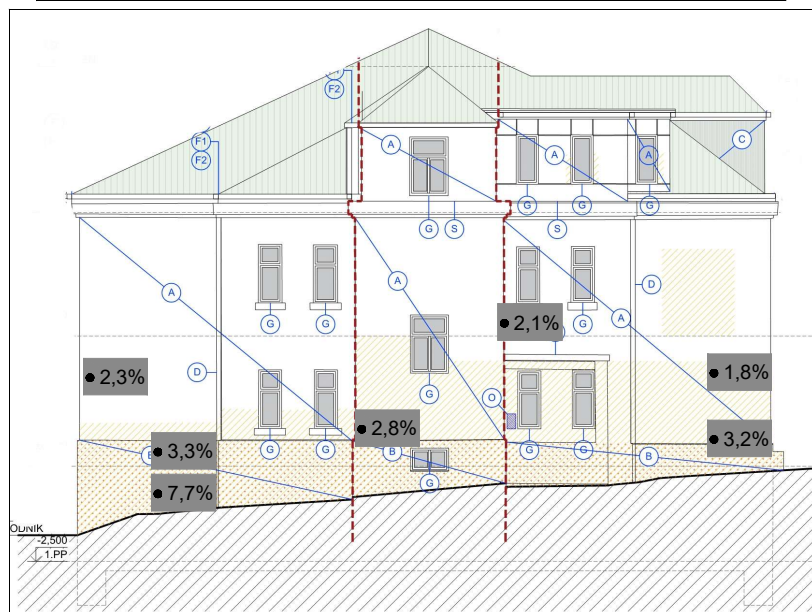
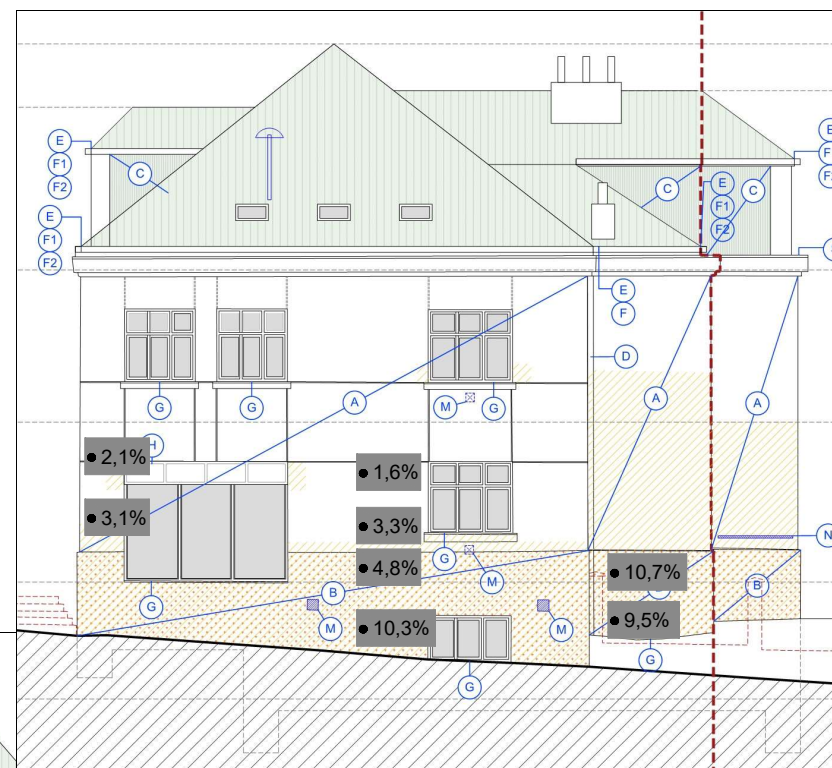
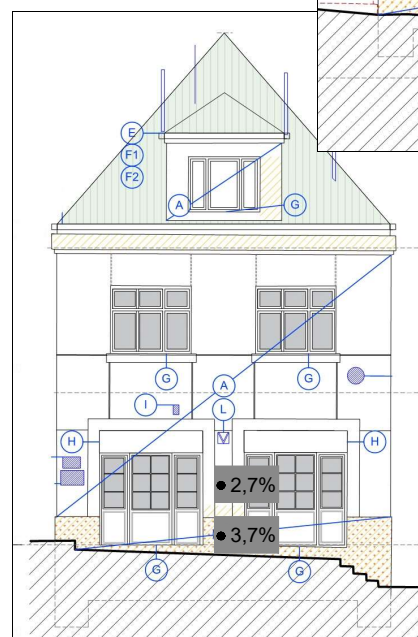
ul. ŠULTYSOVA 905/26, PRAHA 6 - BŘEVNOV
POHLEDY - SITUOVÁNÍ MÍST ODBĚRŮ VZORKŮ, HODNOTY VLHKOSTI

PŘEHLED VLHKOSTÍ					
Profil (č)	Číslo vzorku	Výška nad/ pod podlahou/ terénem (m)	Vlhkost w (%)	Stupeň vlhkosti	Pozn.
W – I 1.PP	1	0,4	18,4%	velmi vysoký	
	2	0,8	18,3%	velmi vysoký	
	3	1,2	13,3%	velmi vysoký	
	4	1,6	13,6%	velmi vysoký	
W – II 1.PP		0,4	16,4%	velmi vysoký	
	2	0,8	12,6%	velmi vysoký	
	1	1,2	18,8%	velmi vysoký	
	4	1,6	21,6%	velmi vysoký	
W – III 1.PP	1	0,4	19,8%	velmi vysoký	
	2	0,8	16,3%	velmi vysoký	
	3	1,2	21,6%	velmi vysoký	
	4	1,6	19,7%	velmi vysoký	
W – IV 1.PP	1	0,4	11,6%	velmi vysoký	
	2	0,8	18,7%	velmi vysoký	
	3	1,2	11,3%	velmi vysoký	
	4	1,6	14,1%	velmi vysoký	
W – V Exterier – fasáda severní	1	0,4	9,5%	vysoký	
	2	0,8	10,7%	velmi vysoký	
	3	1,2	9,2%	vysoký	
	4	1,6	10,3%	velmi vysoký	
W – VI Exterier - fasáda západní	1	0,4	8,3%	vysoký	
	2	0,8	7,8%	vysoký	
	3	1,2	7,0%	zvýšený	
	4	1,6	3,9%	nízký	
W – VII POHLED JIŽNÍ	1	0,8	3,6%	nízký	
	2	1,3	2,2%	velmi nízký	
	3	0,3	5,6%	zvýšený	
	4	0,6	3,5%	nízký

5	1,3	2,9%	velmi nízký	
	6	0,5	7,0%	zvýšený	
	7	0,9	3,9%	nízký	
W – VIII POHLED ZÁPADNÍ	1	2,5	2,3%	velmi nízký	
	2	0,6	7,7%	vysoký	
	3	1,0	3,3%	nízký	
	4	1,6	2,8%	velmi nízký	
	5	3,2	2,1%	velmi nízký	
	6	1,0	3,2%	nízký	
	7	1,8	1,8%	velmi nízký

PŘEHLED VLHKOSTÍ					
Profil (č)	Číslo vzorku	Výška nad/ pod podlahou/ terénem (m)	Vlhkost w (%)	Stupeň vlhkosti	Pozn.
W – IX POHLED SEVERNÍ	1	1,5	3,1%	nízký	
	2	2,8	2,1%	velmi nízký	
	3	0,3	10,3%	velmi vysoký	
	4	0,8	4,8%	nízký	
	5	1,5	3,3%	nízký	
	6	2,2	1,6%	velmi nízký	
	7	0,6	9,5%	vysoký	
	8	1,0	10,7%	velmi vysoký	
W – X POHLED VÝCHODNÍ	1	0,4	3,7%	nízký	
	2	0,9	2,7%	velmi nízký

Z hlediska **vlhkosti** je stav zdiva je v 1.PP v předmětné části objektu **velmi špatný**. V interiéru 1.PP prostoru objektu viditelné stopy zatékání, jedná se o následky trvalých vlhkostních dotací.

Stav zdiva v nadzemní soklové části, částečně v 1.PP a částečně v 1.NP v předmětné části objektu je **špatný, lokálně pouze zhoršený**. Ze strany exteriéru v těsném okolí objektu v soklové části viditelné stopy zatékání a poškozené fasádní omítky.
