Stavebněhistorický průzkum
bytového domu nám. Svobody 728/1, Praha 6

INVENTARIZAČNÍ KARTA

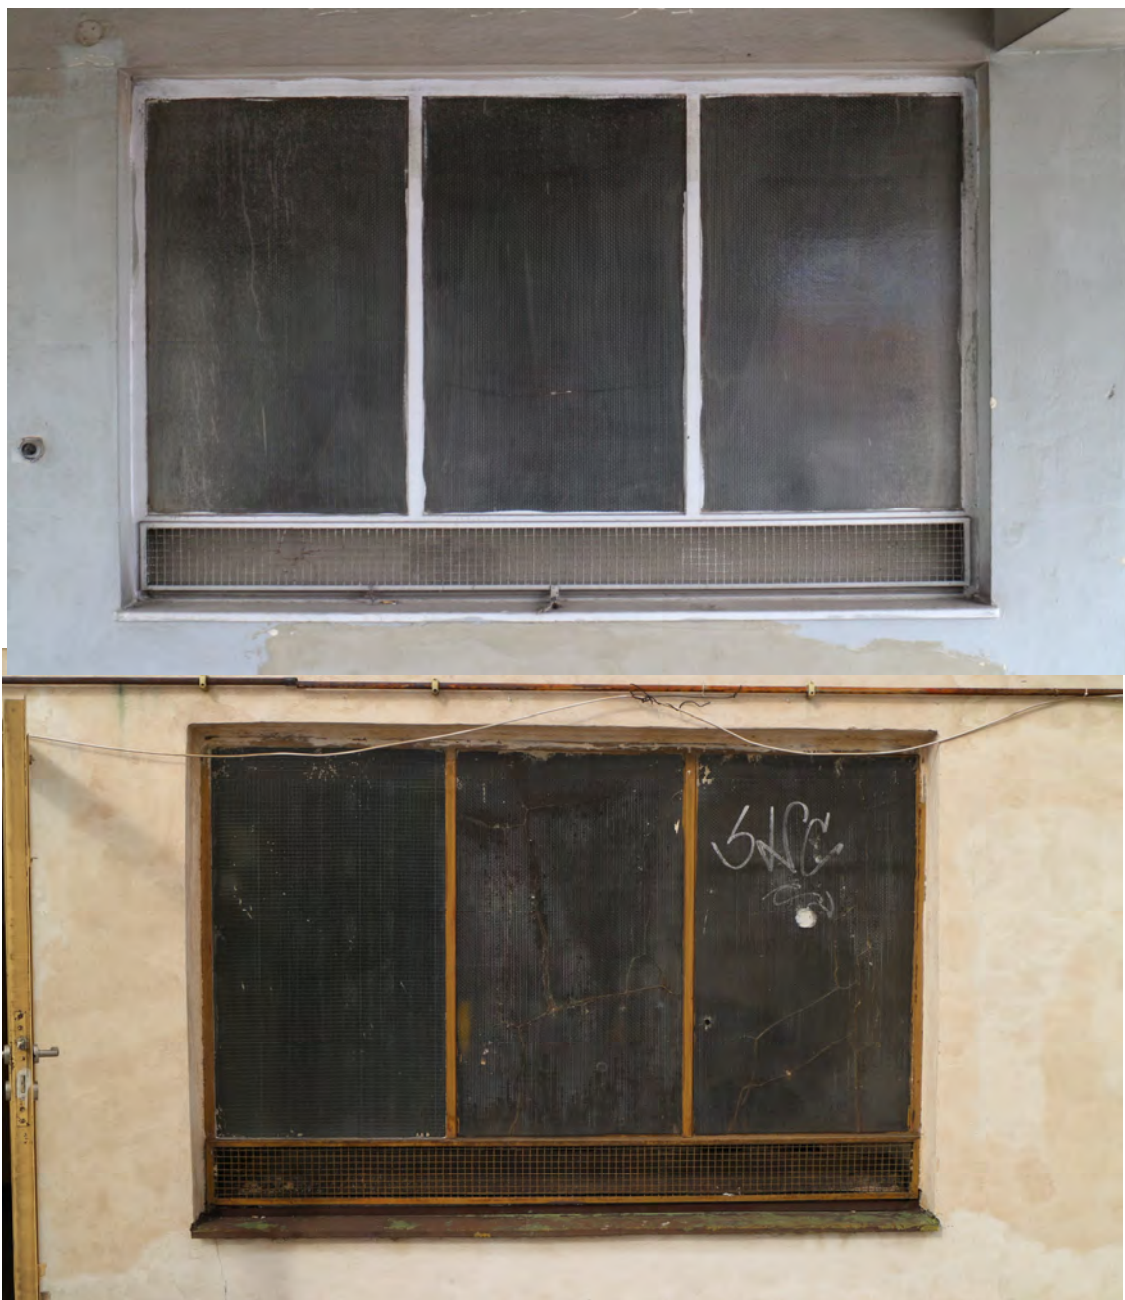
označení **okna do strojoven výtahu**

Okno do strojoven výtahu je obdélné, se spodní odklápací ventilační mřížkou krytou drobným pravoúhlým pletivem. Horní dvoj či trojdílná část je pevně zasklená do ocelových profilů s jemným drátosklem ve sklenářském tmelu. Je předpoklad že původní barevnost se liší podle pozice okna. Původní zasklení je často poškozené, je vhodné jej sjednotit do ucelených ploch.

historická
zachovalá

významná
očištění a konzervace

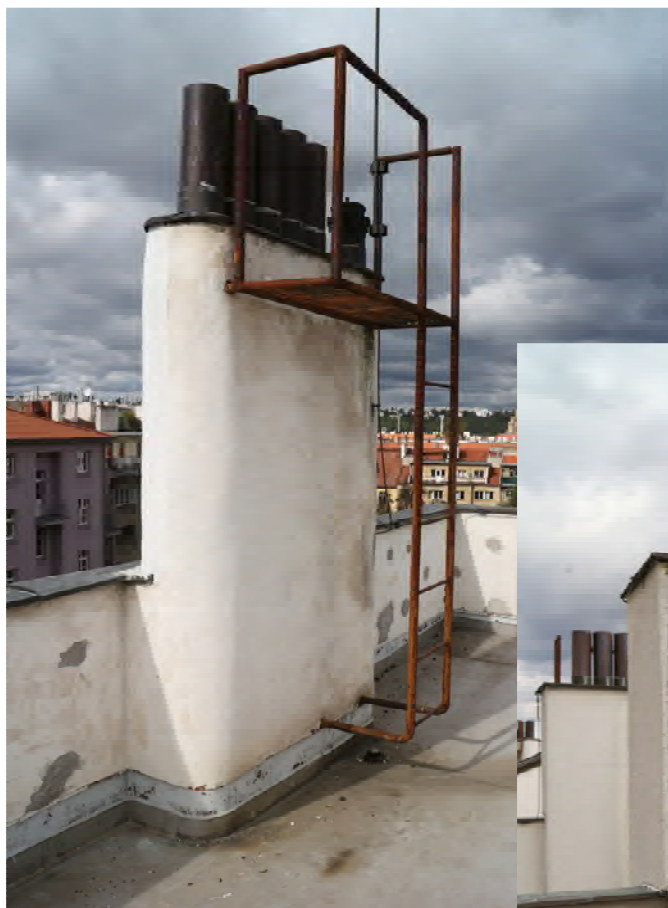
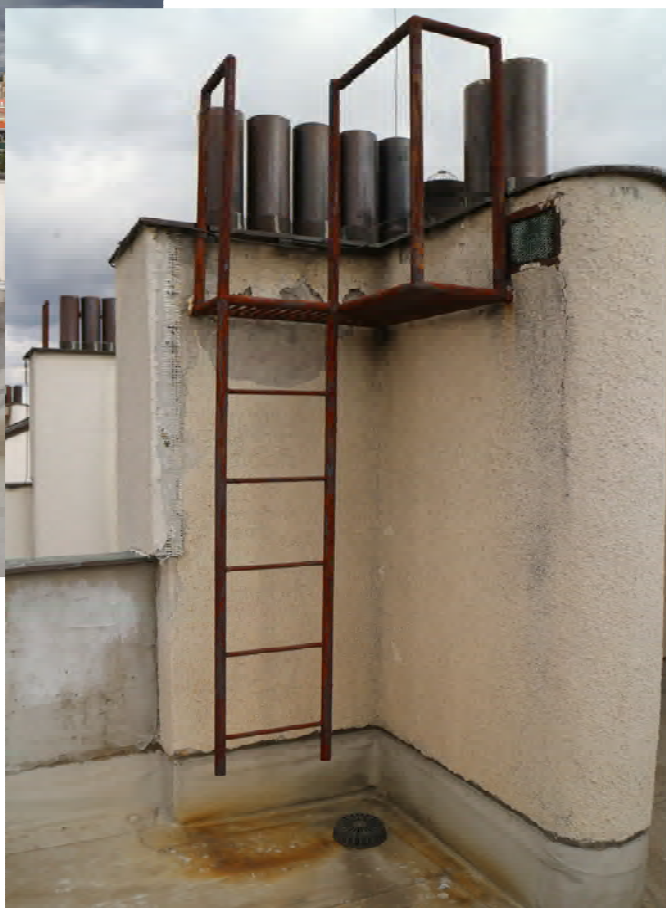
označení **komínové hlavice s žebříkem a lávkou**

U ventilačních průduchů - komínových hlavic, je vždy přisazena lávka s trubkovým zábradlím a žebříkem. Současná barevnost je hnedočervená, původní nelze s jistotou dohledat. Dobové ČB fotografie naznačují tmavší odstín než omítka.

historická
zachovalá

významná
repase a výměna podle vzoru

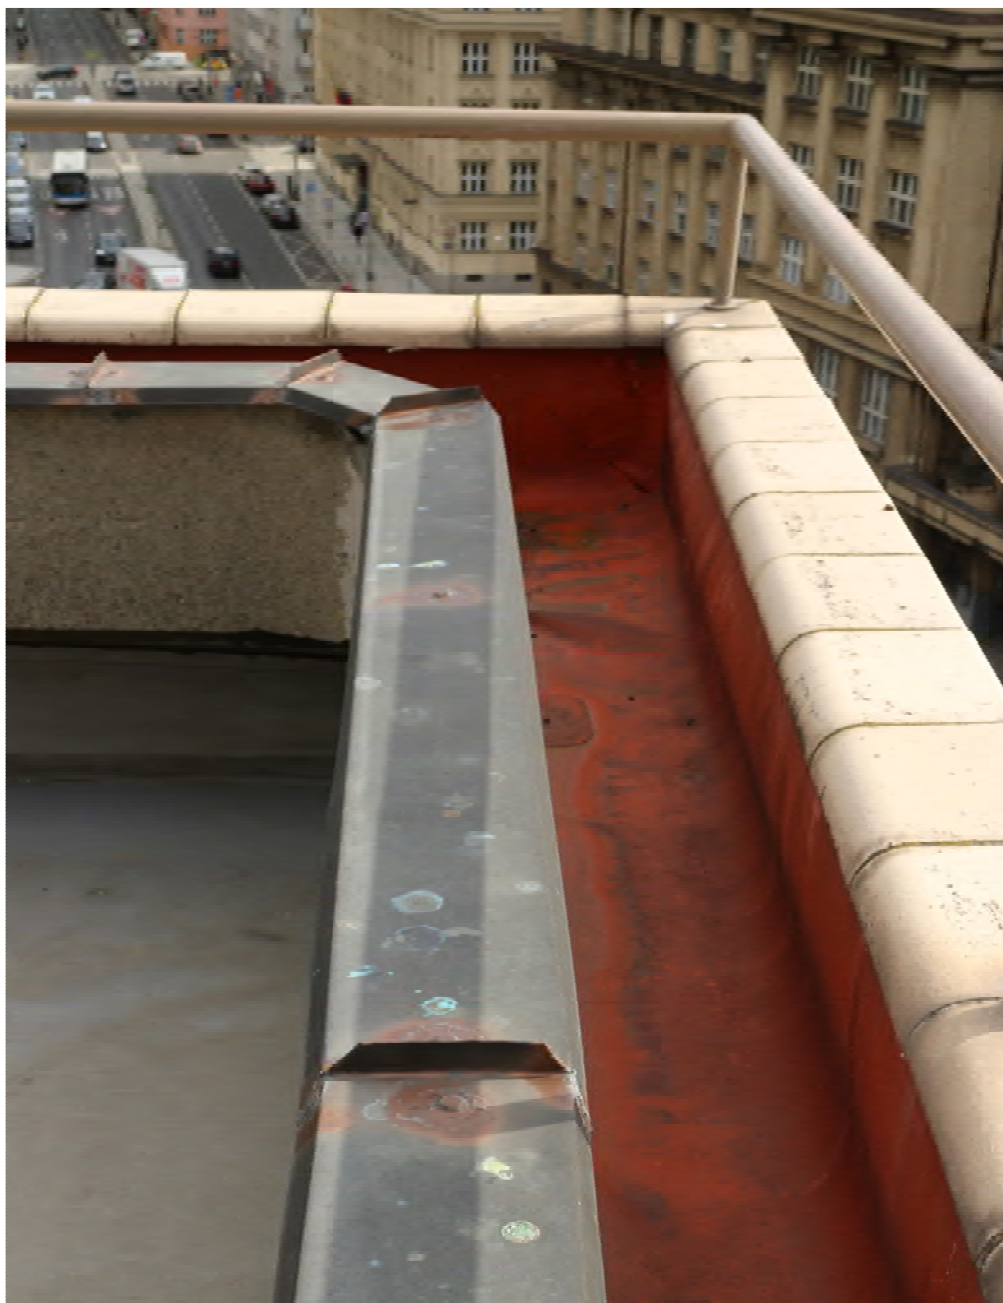
označení **průběžný atikový truhlík**

Na terasách od 6. do 8.NP, jsou na zábradlích, atikách vestavěny truhlíky, včetně oplechování a návazností na keramické obložení. Na truhlík navazuje tyčové svařované zábradlí. Vnější lem napojený na fasádu je zhotoven z tvarovek navazujících na obklad Alit.

historická
poškozená

významná
oprava

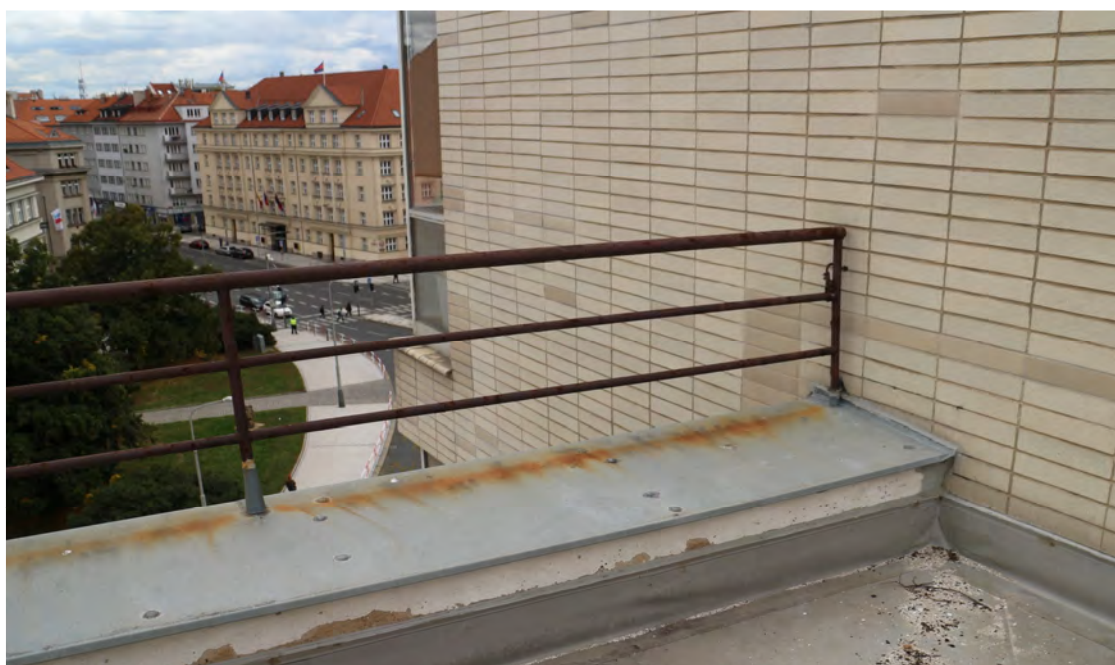
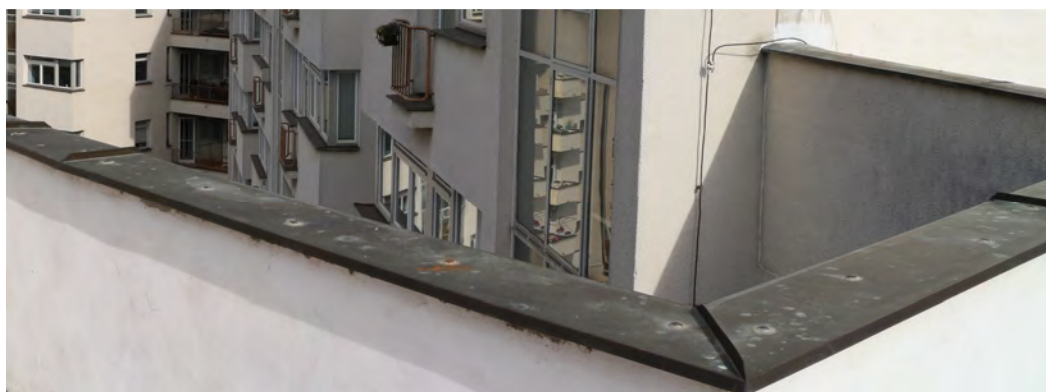
označení **tyčové zábradlí a klempířské lemy**

Tyčové zábradlí použité v celé oblasti střechy a tras je složeno ze svařovaných vodorovných trubek a svislých sloupků, podle výšky vyplněných vodorovnými příčlemi. Na spojení se stavební konstrukcí (atikou) je kruhová navařená rozeta-osazení. Při necitelných opravách nahrazena klempířskou obrubou. Na bočních terasách byl původně také obvodový truhlík (A23) ten byl později nevhodně (patrně po poruchách) zakryt a vytvořil atiku.

Veškeré klempířské konstrukce byly v měděném falcovaném plechu, výjimečně z novodobé vysprávký a náhrad pozinkovaným plechem s degradovaným nátěrem- např. na uliční fasádě bočních teras.

historická
poškozená

významná
oprava či výměna podle vzoru

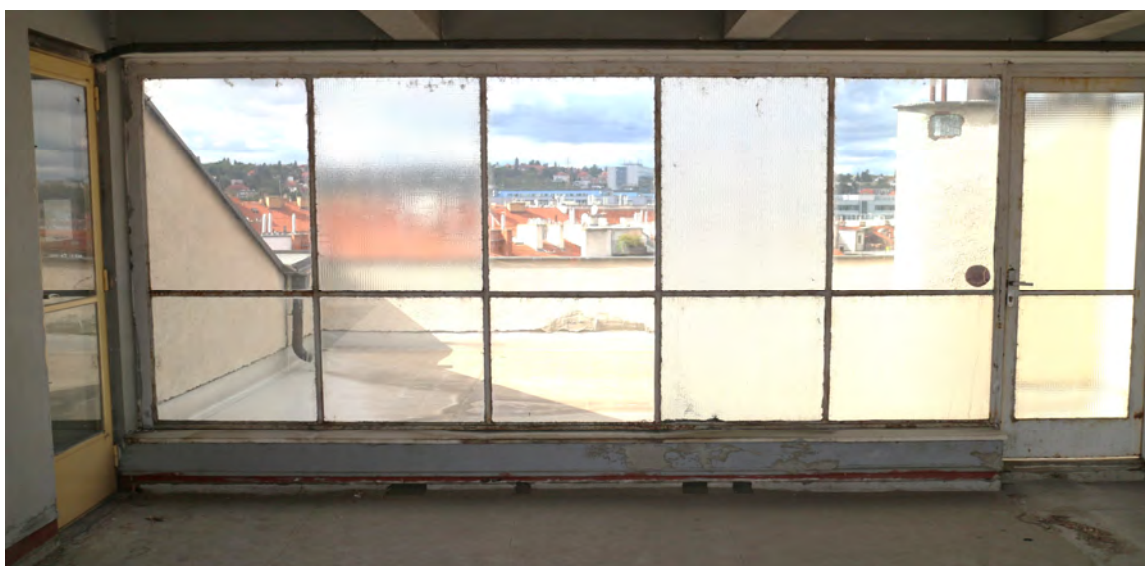
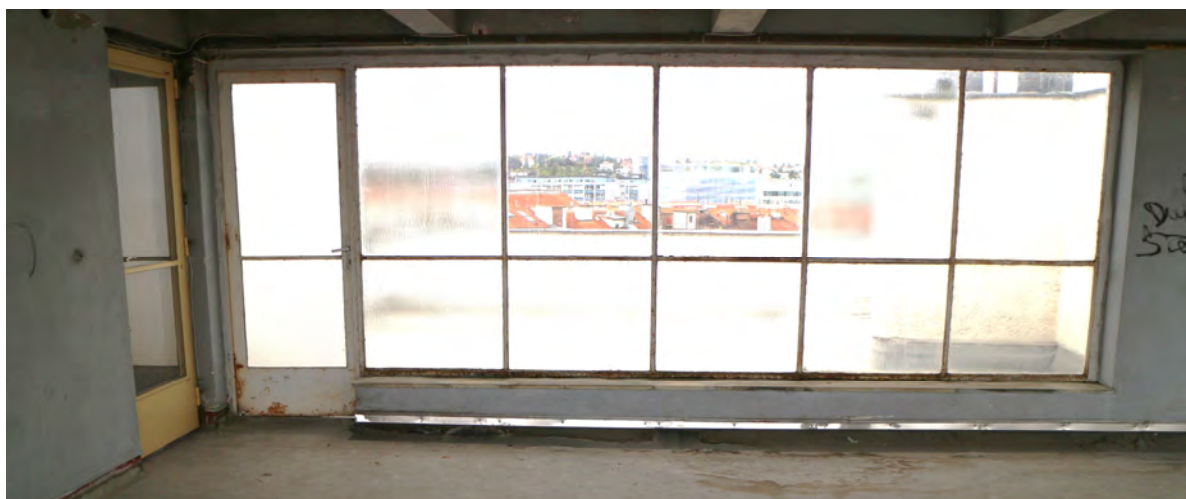
označení **prosklená dělicí stěna s dveřmi**

Pro oddělení přední a zadní části terasy a omezení průvanu pod předsunutou střechou nad hlavní terasou jsou po celé délce osazeny prosklené stěny z ocelových profilů, se zasklením drátovým sklem do sklenářského tmelu. Pod rámy je kamenný parapet. Jednoduché jednokřídlé prosklené dveře jsou vloženy do pravidelného rastru. Skleněné výplně mají v úrovni kliky vodorovnou dělicí příčku.

Nátěr je bílý, matný. Drátosklo je z cca 70% původní, zbylé je vloženo čiré sklo. Je vhodné sjednotit.

historická
poškozená

významná
oprava a konzervace

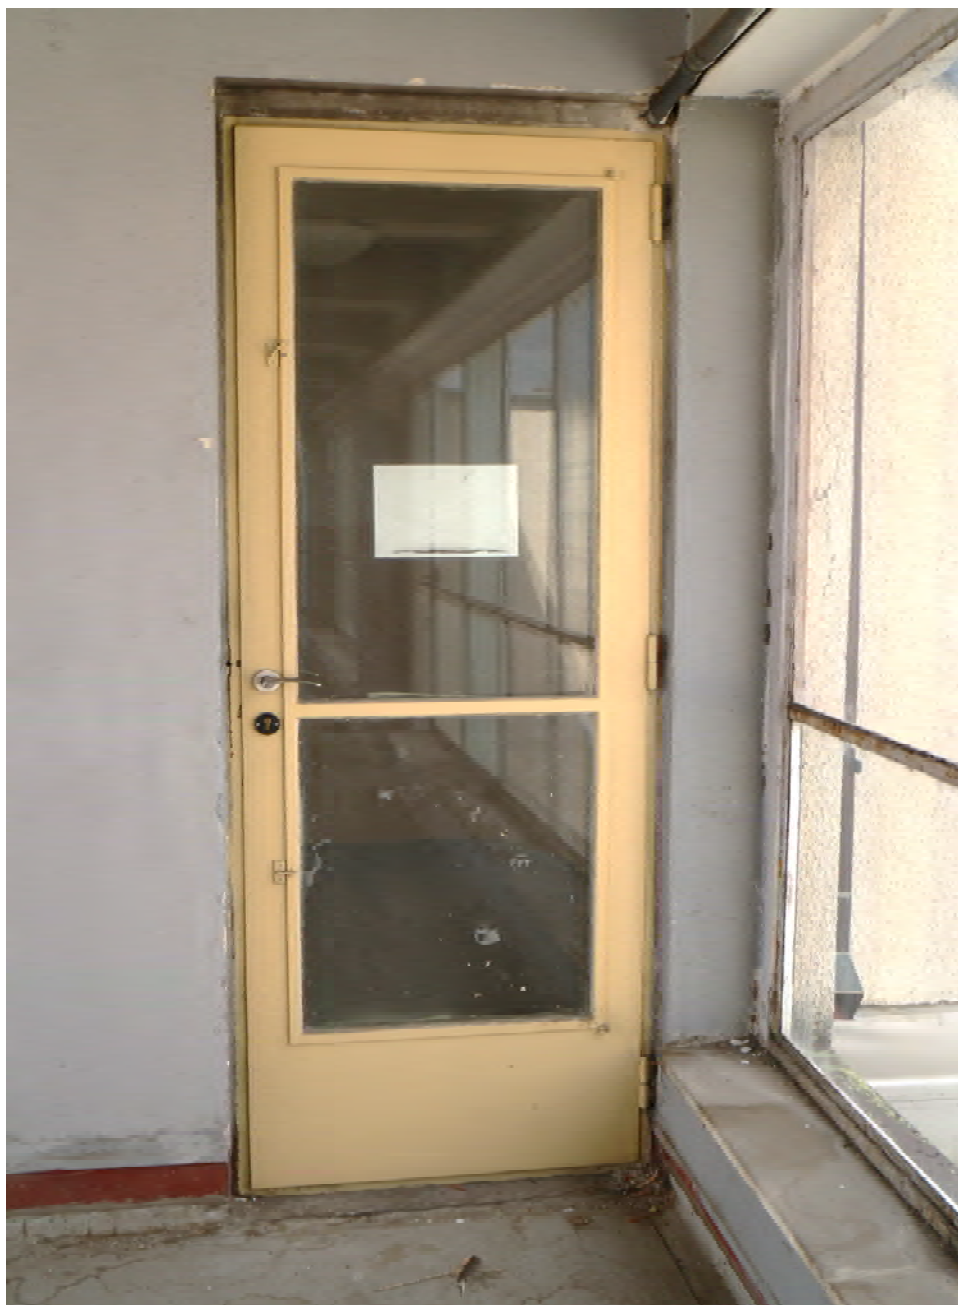
označení **dveře na terasu ze schodišť**

Jedná se o jednokřídlé ocelové dveře se zasklením a vodorovnou příčkou v úrovni kliky. Kování je nepůvodní. Do dveřního rámu je vložen druhotný rám s vlastním kováním pro otevření (větrání). Barevnost nátěru je slonová kost jako dveře v interiéru schodišť- z líce i rubu, což je v rozporu s principy barevnosti fasády.

historická
zachovalá

významná
oprava a spasování

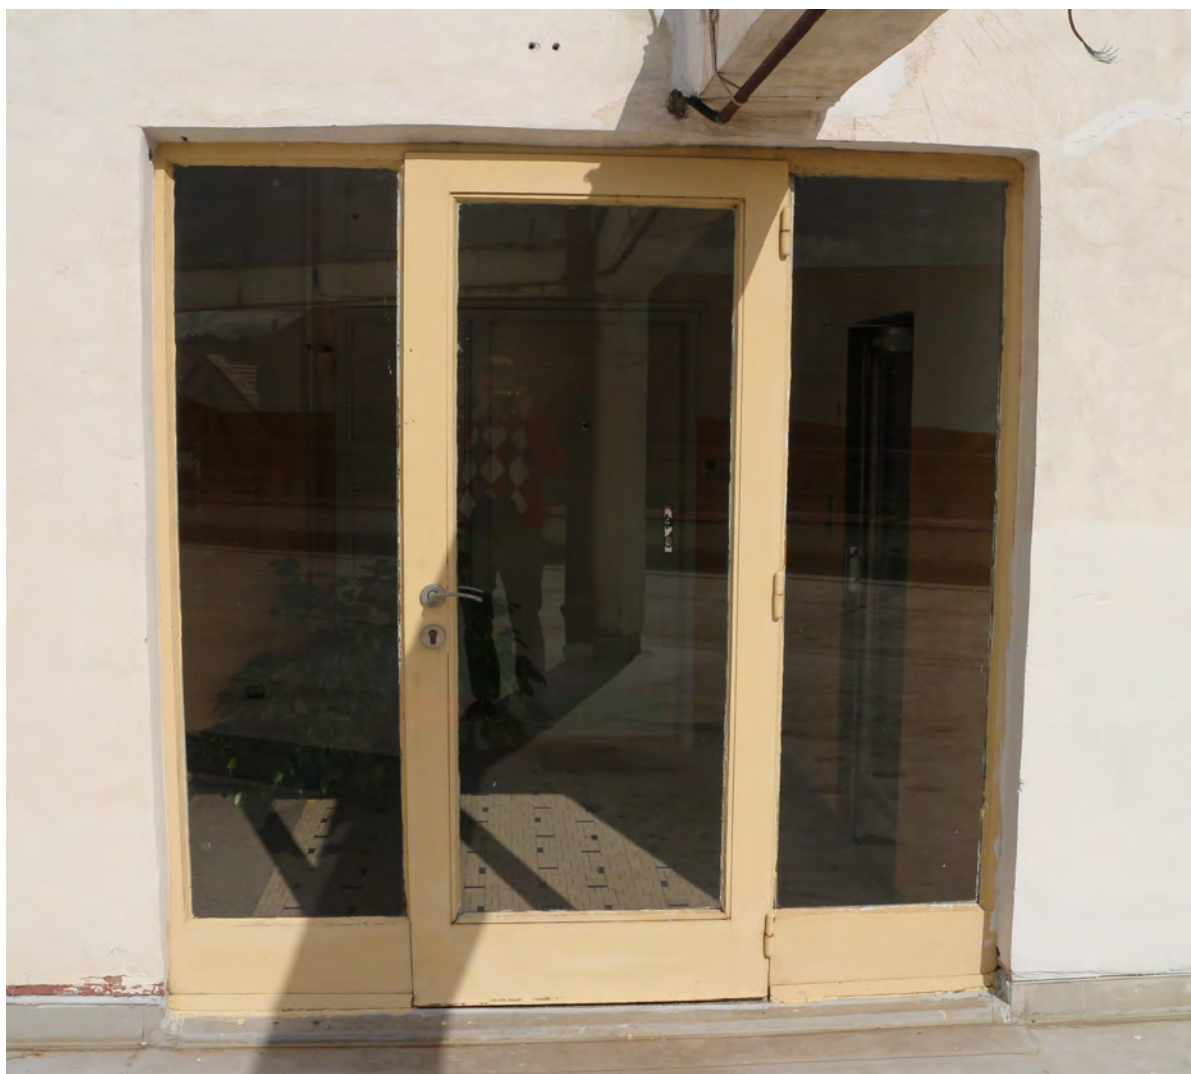
označení **prosklená stěna s dveřmi na terasu**

Přístup na nižší terasu ze schodišť 2. a 4.sekce je přes prosklenou trojosou stěnu se středovými jednokřítlými dveřmi podobnými samostatným dveřím na terasu (A.27). Pevná zasklení jsou provedena do sklenářského tmelu, dveřní do lišt. Barevnost nátěru je slonová kost jako dveře v interiéru schodišť- z líce i rubu. Kování je nepůvodní.

historická
poškozená

významná
oprava a spasování

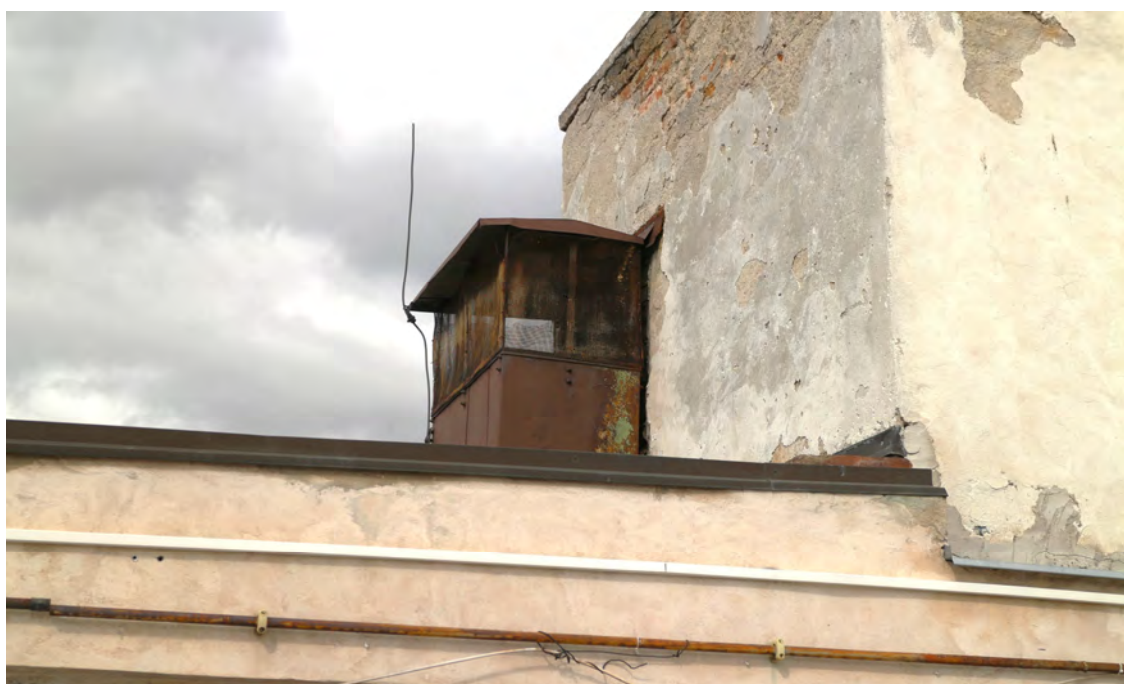
označení **kryt ventilační šachty u komína**

Při hlavním komínu hlavní kotelny na stříšce nad strojovnou výtahu je kryt ventilační průduch kovovou perforovanou konstrukcí se stříškou. Povrch je pokryt rzí, fragmenty barevnosti se nedochovaly, autenticita prvku je nejistá. Nejvhodnější je tvarová náhrada z patinované mědi nebo lakovaného plechu do barevnosti klempířských prvků. Při využití průduchů je nutno zvážit jednotný způsob zakrytí podle dané technologie.

nejistě původní
silně poškozená

nevýznamná
náhrada za tvarový ekvivalent
