Stavebněhistorický průzkum  
bytového domu nám. Svobody 728/1, Praha 6

**INVENTARIZAČNÍ KARTA**

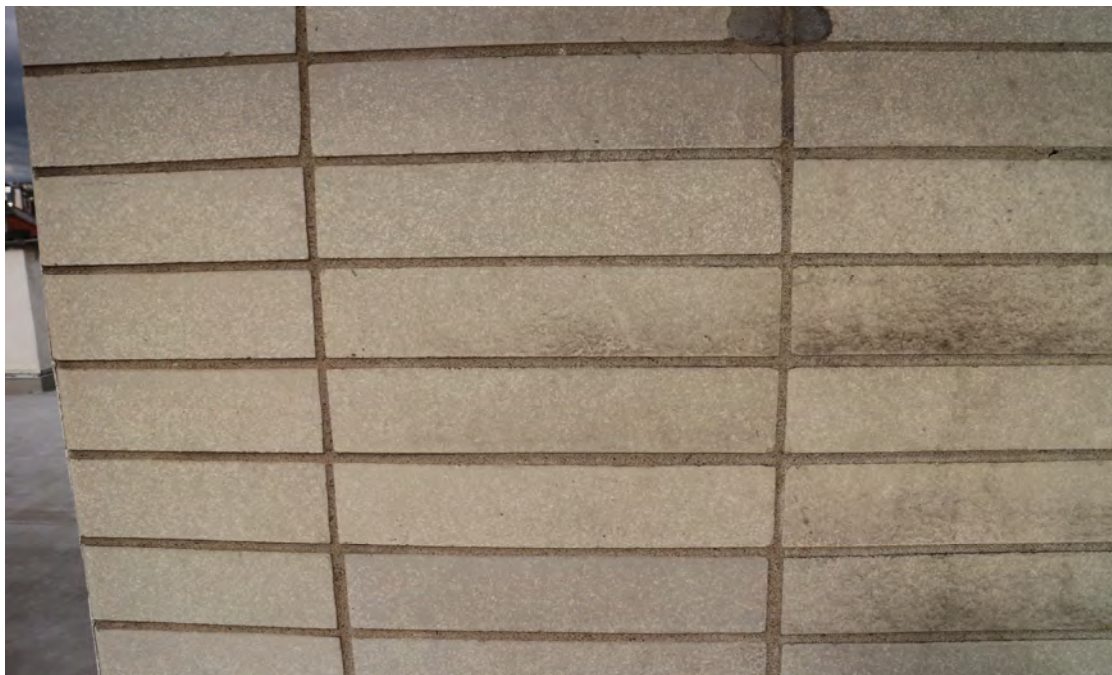
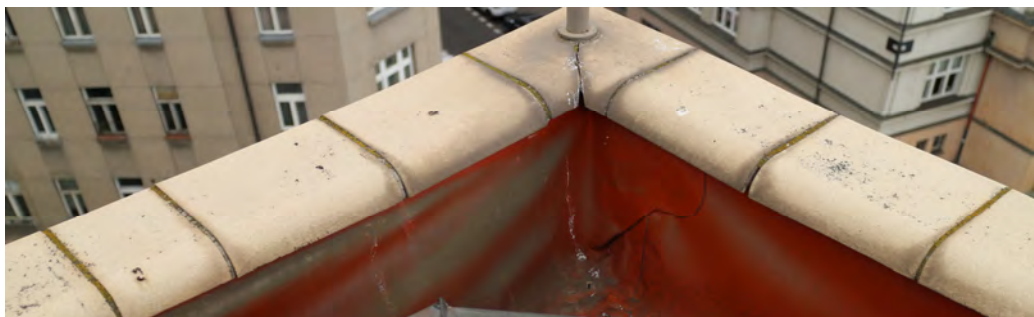
*označení* **obklad "Alit"**

Většina fasádních ploch, hlavního - uličního průčelí je obložena keramickým obkladem který je z cca 85% původní, s doplněnými plochami při opravě fasády na počátku 21.století. V té době byl rozdělena barevnost do dvou odstínů: autentické světlejší a nové tmavší způsobené výrobními postupy při dovýrobě obkladaček. Kromě fasády se i místech původních sprch původně obytných teras byly stěny obloženy tímto obkladem, místy nevhodně přemalovaným.

Obklad je lokálně odpadlý, k datu zpracování SHP v nejvíše desítkách míst. Na obklady navazují tvarovky, koncové svislé, podélné, rohové atd. Dále je obdobnou technologií zhotovena zakrývací dlaždice atiky a parapetů-nahrazujících klempířské prvky.

historická  
zachovalá

významná  
lokální oprava a konzervace

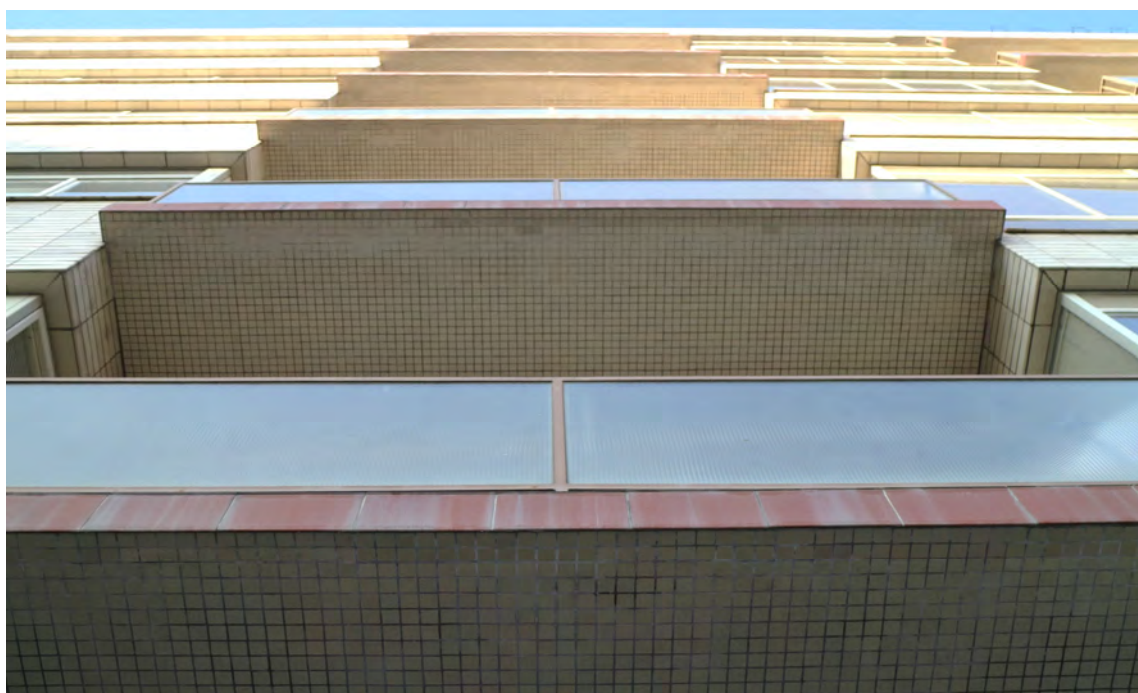
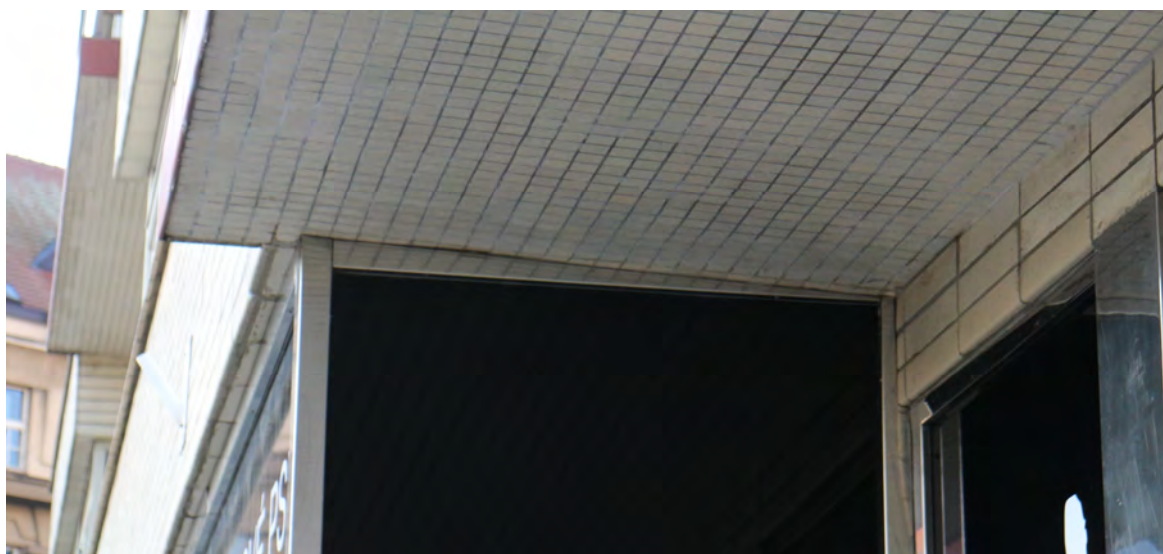
INVENTARIZAČNÍ KARTA		kategorie	A	číslo	31
označení	mozaika lodží a podhledů	umístění	uliční fasáda		
druh prvku	stavební	počet prvků			
popis prvku

Vodorovné rubové plochy na podhledech hlavní fasády jsou opatřeny drobnou mozaikou čtvercového formátu, podobného povrchu a barevnosti jako Alit. Stejný formát je použit v červené barevnosti na podlahy radiusových lodžii. Obklad je lokálně odpadlý, k datu zpracování SHP v nejvíše desítkách míst.

původnost	historická	kvalita / hodnota	významná
stav	zachovalá	způsob ochrany	lokální oprava a konzervace

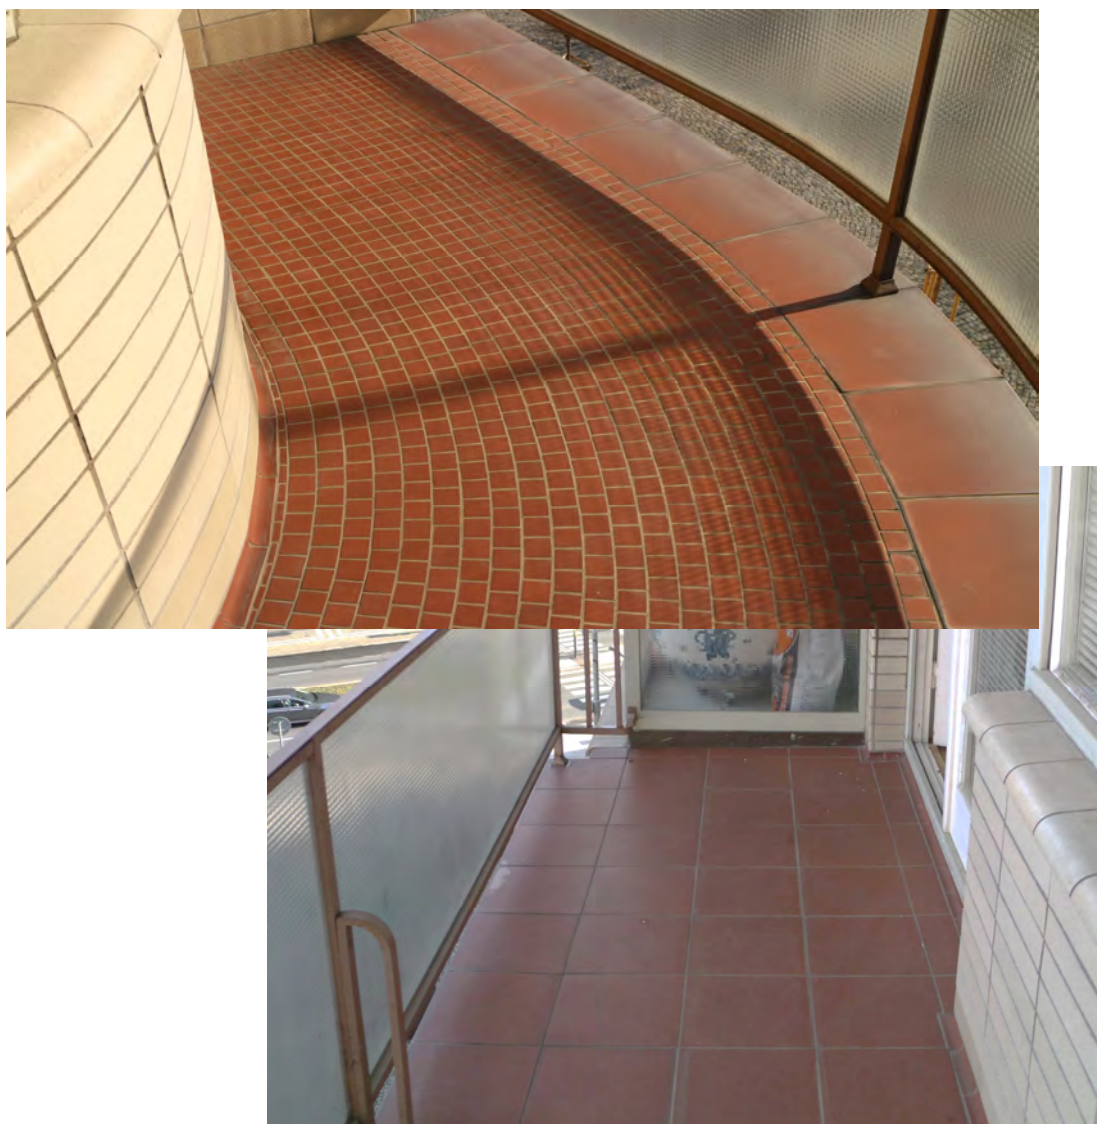
*označení* **červený obklad lodžii**

Čela lodžiových desek jsou obložena obkládačnými většího formátu než je majorita plochy fasády (Alit), jsou cihlově červené matné barvy, podle dochovaných fotografií jsou výrazově autentické. Obdobný obklad je použit k vydláždění lodžií na dvorní fasádě, ve čtvercovém formátu a v zakřivených lodžiích v mozaice.

Obklad je lokálně odpadlý, k datu zpracování SHP na cca. desítku míst.

historická  
zachovalá

významná  
lokální oprava a konzervace

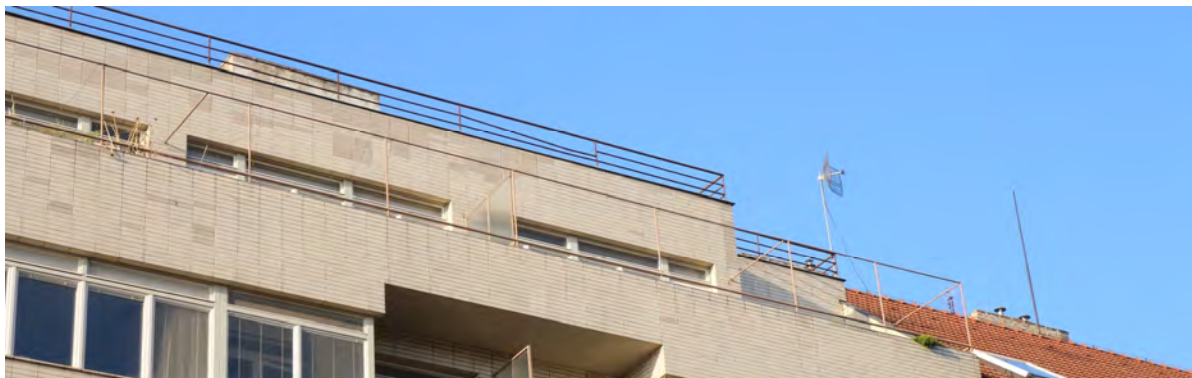
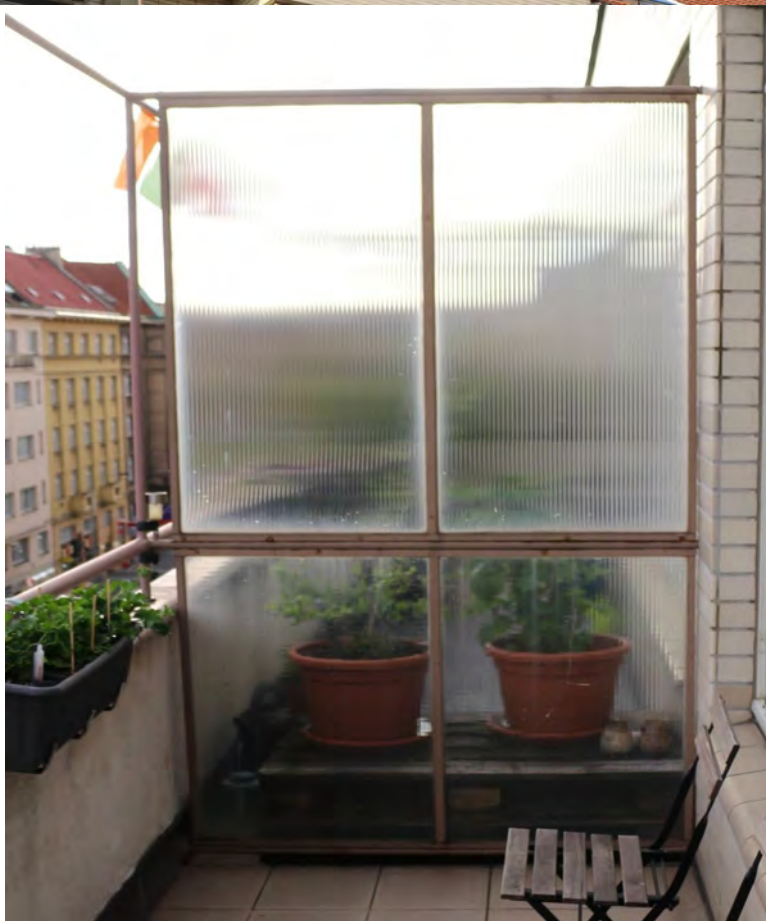
**INVENTARIZAČNÍ KARTA***kategorie* **A** *číslo* **33***označení* **rámy a dělicí příčky na terasách***umístění* **6.NP uliční fasáda***počet prvků**druh prvku* stavební*popis prvku*

Podélné terasy bytů v 6.NP do ulice jsou opatřeny kovovými rámy pro možné prvky zastínění či popínavou zeleň. Rám je napojen na atiku, obrubu pevného zábradlí. Na rámy jsou napojeny dělicí příčky (mezi byty), obdobné jako u zábradlí lodžii s profilovanými skly. Barevnost sv. šedo- hnědé může být autentická.

*původnost  
stav*historická  
zachovalá*kvalita / hodnota  
způsob ochrany*významná  
oprava či náhrada dle vzoru

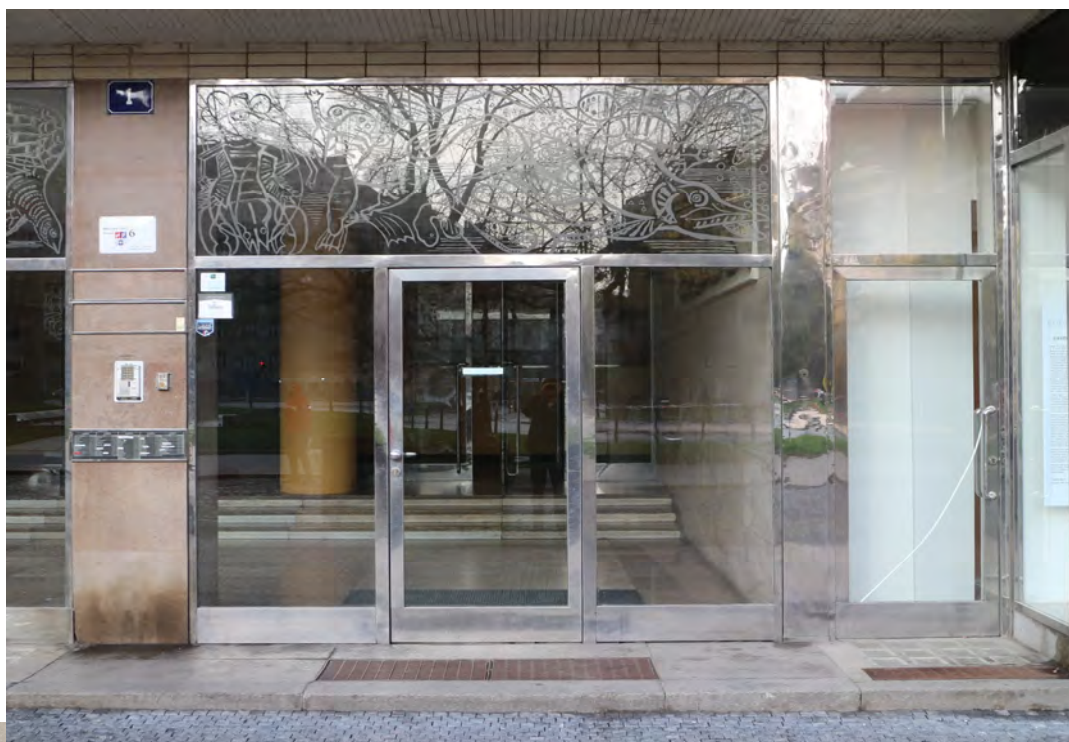
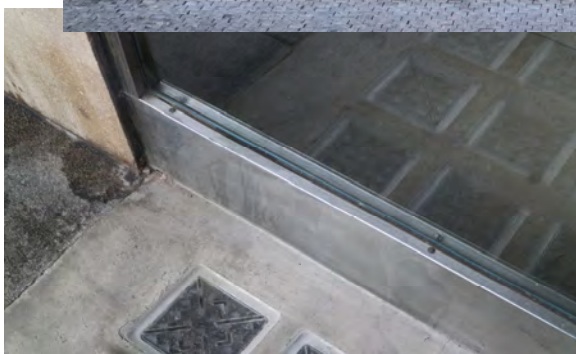
INVENTARIZAČNÍ KARTA		kategorie	A	číslo	34
označení	prosklená vstupné stěna foyeru	umístění	uliční fasáda, parter		
		počet prvků			
druh prvku	stavební				
popis prvku

Foyer, vstupní hala domu je zasklena trojicí prosklených fasádních stěn. Obě krajní mají ve středu jednokřídlé dveře se samozavírači. Rámy jsou provedeny z leštěného nerezového plechu. Podle dostupných informací se nejedná se o původní konstrukci ani skla. Některé prvky jako kování jsou použity druhotně. Prosklené plochy jsou přečleněny horizontálním pásem ve 2/3 výšce, nad kterým je kopie leptu (viz.interiér).

Je plánována celková obnova zasklení parteru, přes několik oprav se vyskytují četné poruchy. Dělení a principy profilace je nutno zachovat. Vedle trojice prosklených stěn jsou na obou stranách dveře do nájemních jednotek ve stejné profilaci.

detail nepůvodní profilace,  
skladby zasklení

původnost stav	nepůvodní zachovalý s poruchami	kvalita / hodnota způsob ochrany	významná náhrada dle vzoru
-------------------	------------------------------------	-------------------------------------	-------------------------------

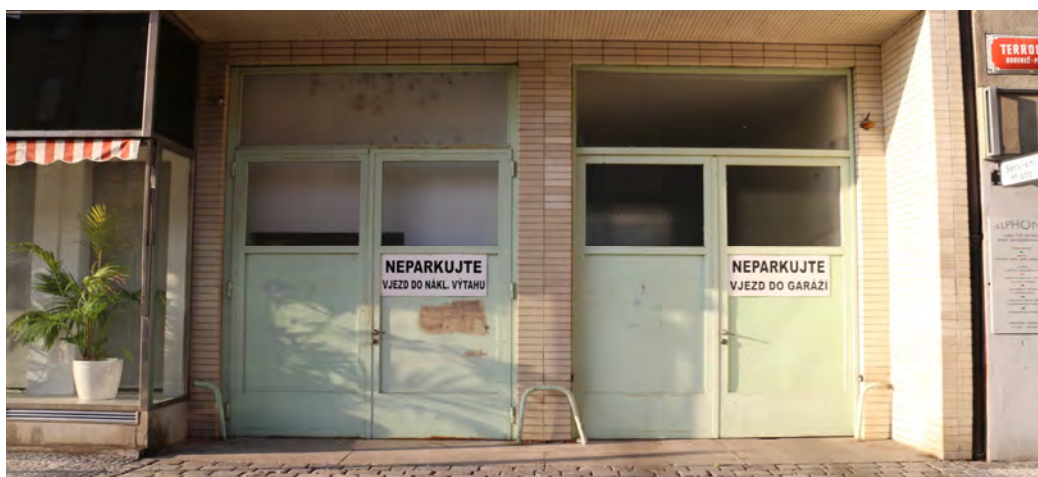
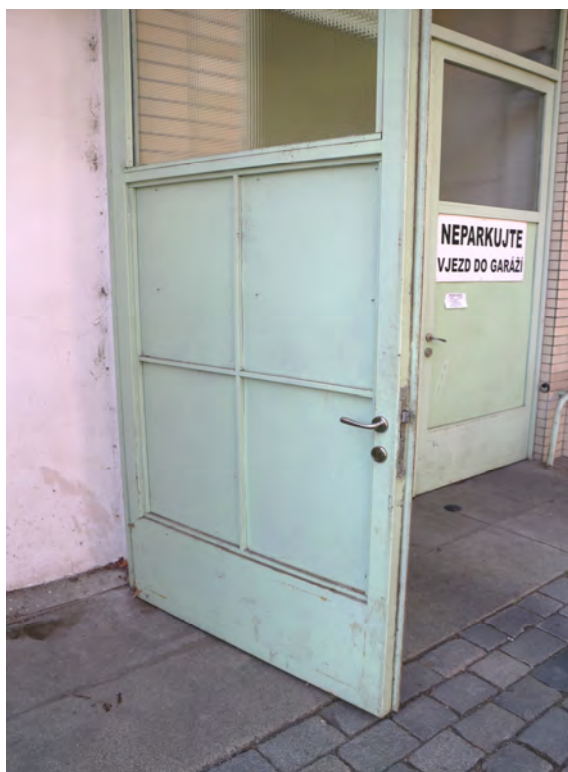
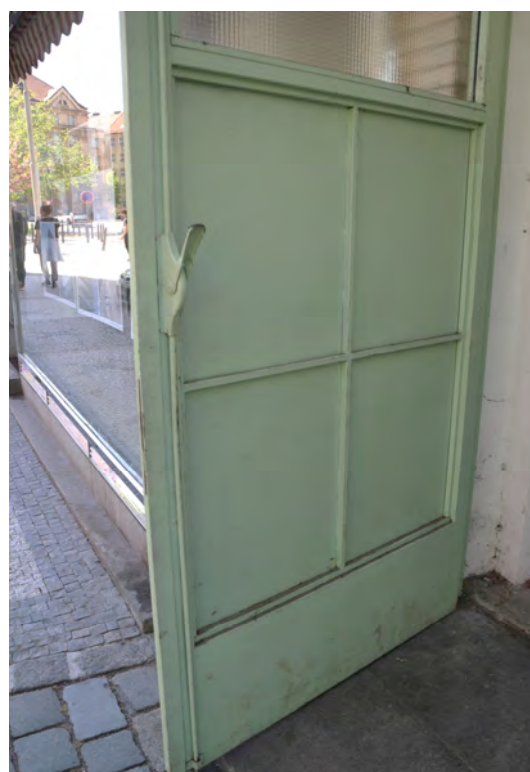
*označení* **vrata do garáží a k odpadům**

Dvojice dvojkřídlých vrat z ocelových masivních rámech s nadsvětlíkem. Pravá vrata nadále vedou do rampy garáží a jsou bez úprav. Levá vrata kryjí přestavěný vstup do původního zásobovacího výtahu kotelny na uhlí. Ten byl se zrušením kotelny nahrazen výtahem na popelnice. Křídla jsou ve spodní části řešena kazetmi a nahoře prosklena strukturovaným sklem. Barevnost je pravděpodobně původní i když pro dům netypická.

historická  
zachovalá

významná  
lokální oprava a konzervace

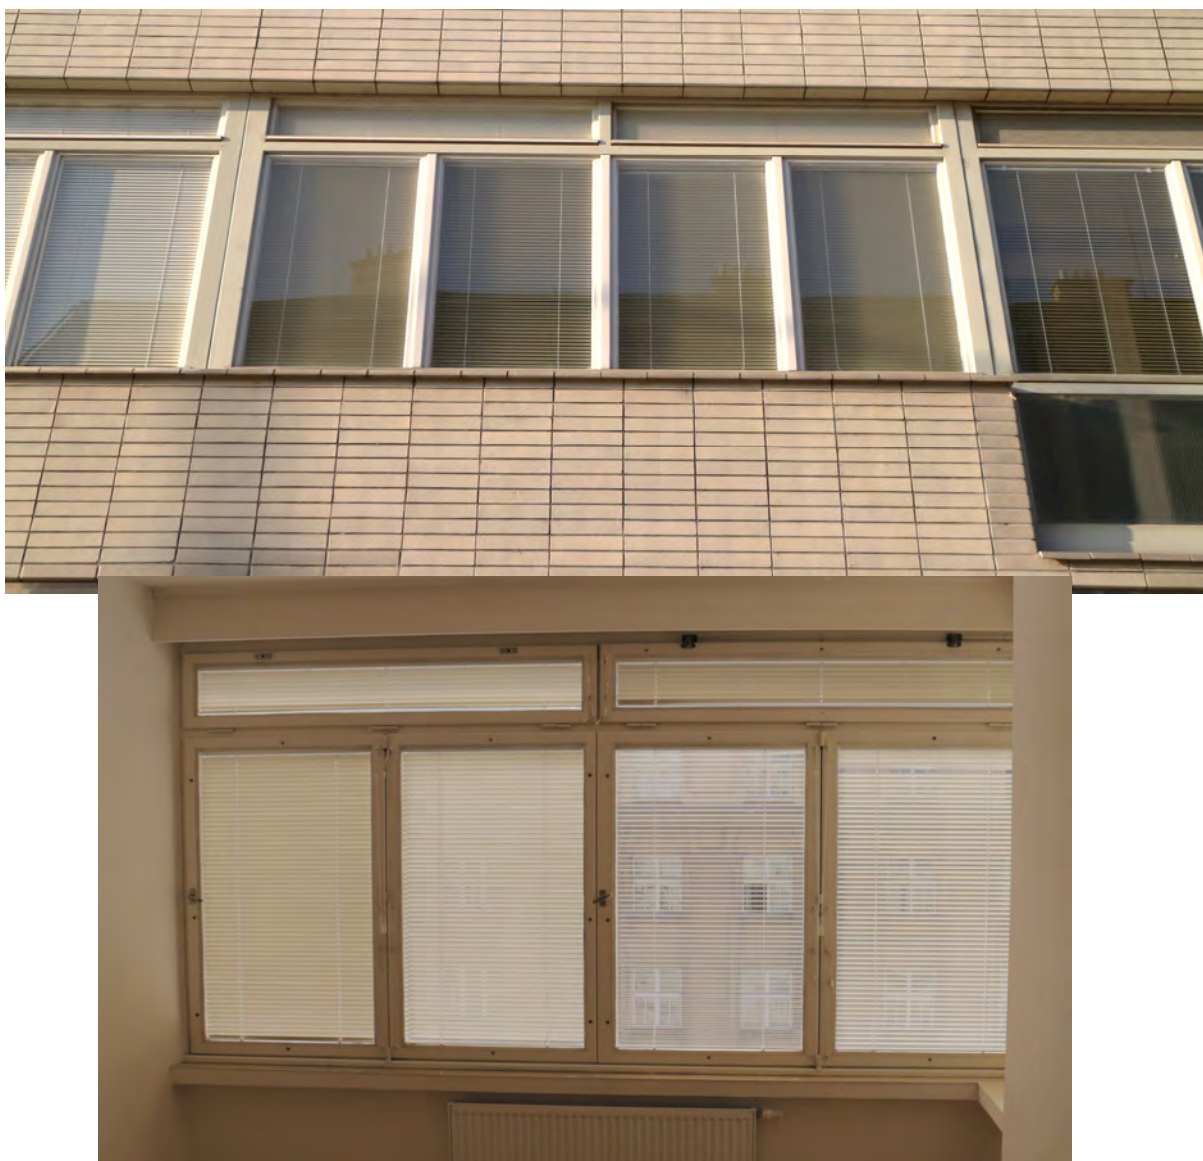
*označení* **pásová okna bytů**

Celá uliční fasáda je prosklena pravidelným rastrem čtyřdílných oken s nadsvětlíkem nad dvojicí hlavních křídel. Ta navazují na stejně řešené zimní zahrady bytů. V místě lodžií okna nemají nadsvětlík. Vstup na lodžii je přes obdobné balkonové dveře s vodorovnou příčkou v úrovni parapetu. Jedná se o zdvojená okna z jednoduchým zasklením. Kování je převážně původní.

Stav oken odpovídá repasi v posledním desetiletí, barevnost v kombinaci sv.šedé a bílé (tmel). Technický stav je celkově špatný.

historická  
zachovalá

významná  
oprava a konzervace

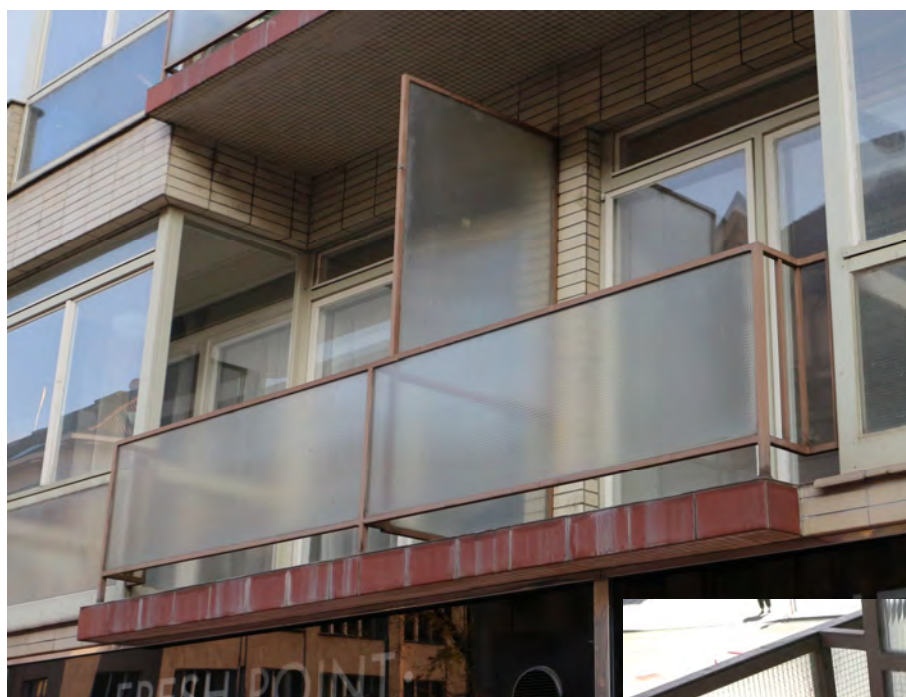
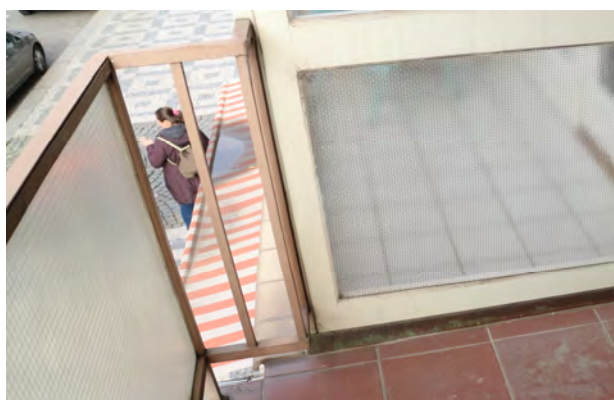
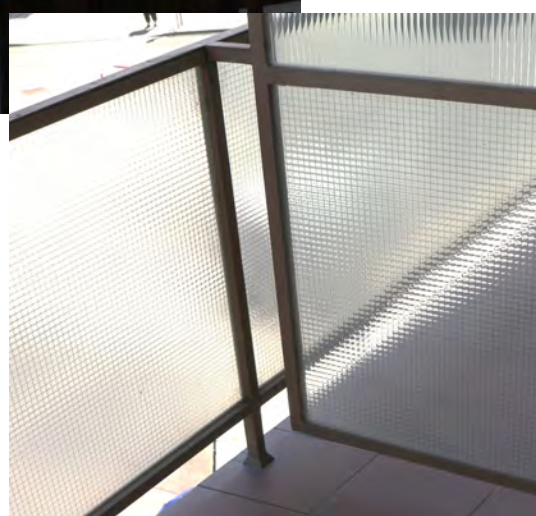
*označení* **zábradlí s prosklenými poli**

Zábradlí lodžii, je rámové ze čtvercového profilu. Barevnost oceli je červenohnědá po repasi, s předpokladem autenticity, vhodně doplňuje cihlové obklady na lodžích. Zasklení je drátosklem s běžným rastrem, pravděpodobně již po výměně. Kraje a doměrky zábradlí jsou svislé tyčové.

U dvojitých lodžii uliční fasády je součástí dělící příčka ze stejných profilů s převážně původními poloprůhlednými dekorovými skly a drátoskly. Příčky se vyskytují i na dvorní fasádě.

historická  
zachovalá

významná  
lokální oprava a konzervace
