INVENTARIZAČNÍ KARTA

Stavebněhistorický průzkum
bytového domu nám. Svobody 728/1, Praha 6

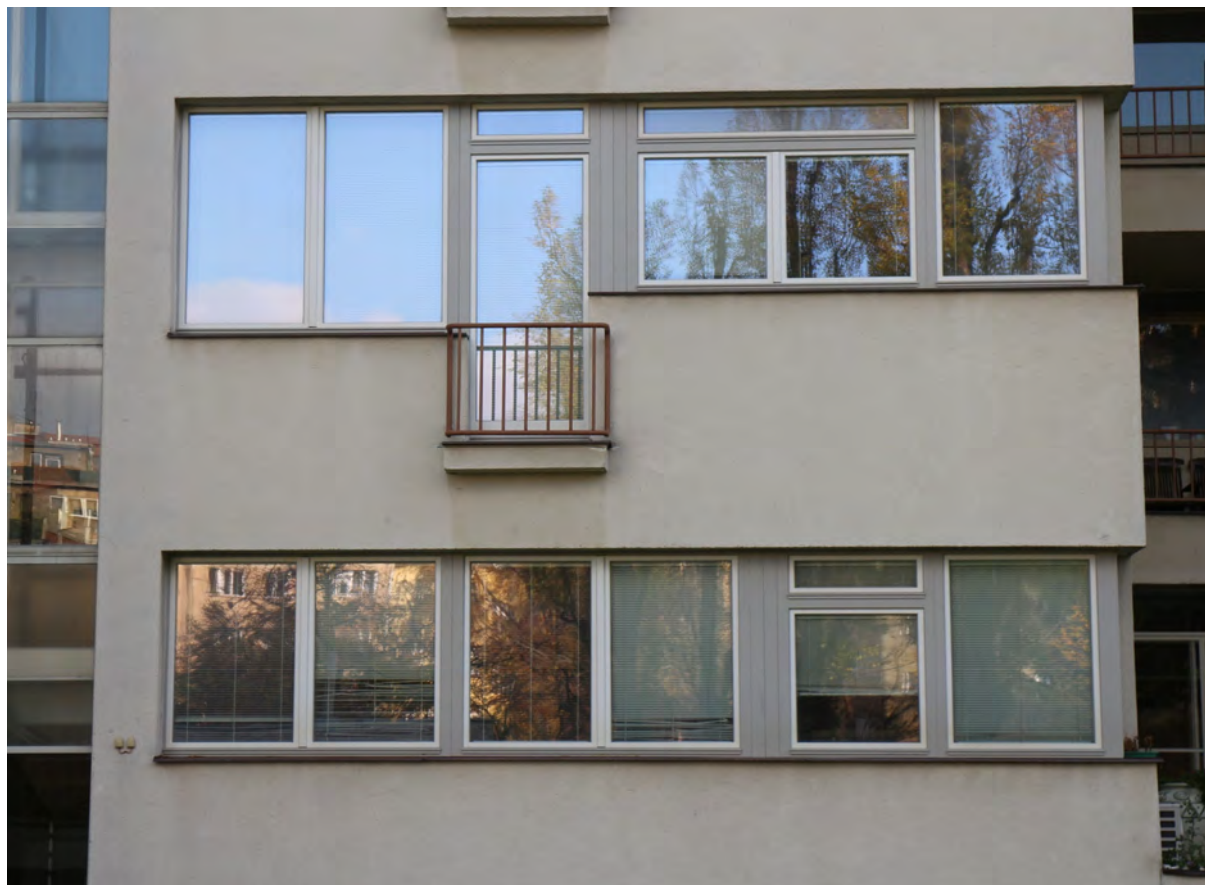
označení **pásové okno**

Dvorní fasáda je členěna pásovými okny s proměnnou výškou parapetu, místy s vloženými franc. okny. i s nadsvětlíkem. Jednotlivá okna jsou spojena výrazově barevně odlišnými rámy v tónu šedobéžové. Jedná se o funkční repliku s inspirací tvaru, kde původní zdvojený vzor nebyl zcela dodržen ani v proporcích a směru otevírání. nová okna jsou jednoduchá s izolačními dvojky a z lepených profilů.

Velmi zajímavé je řešení sloupků přes nároží, jsou doplněna klempířskými detaily. Kování je nepůvodní, se snahou o podobnost nedochovaného.

nepůvodní
zachovalý

významná
údržba, spasování

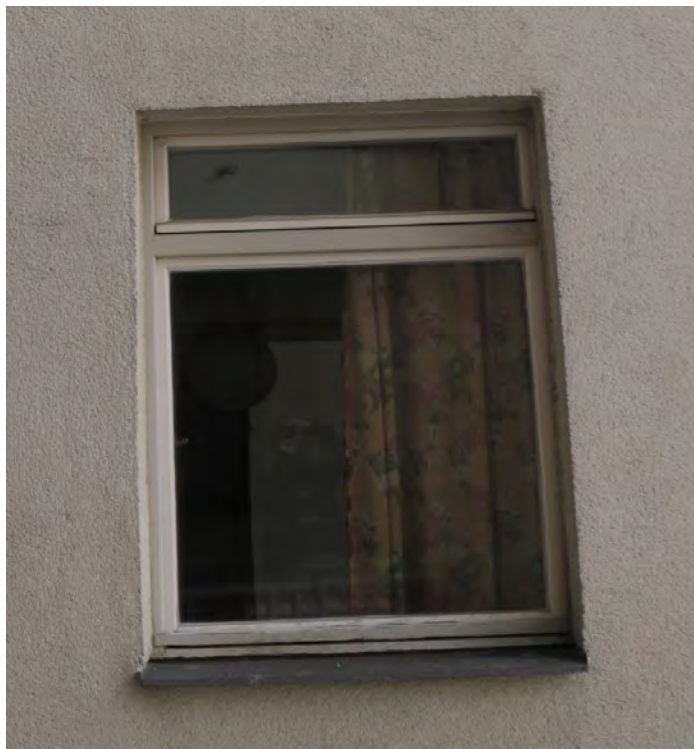
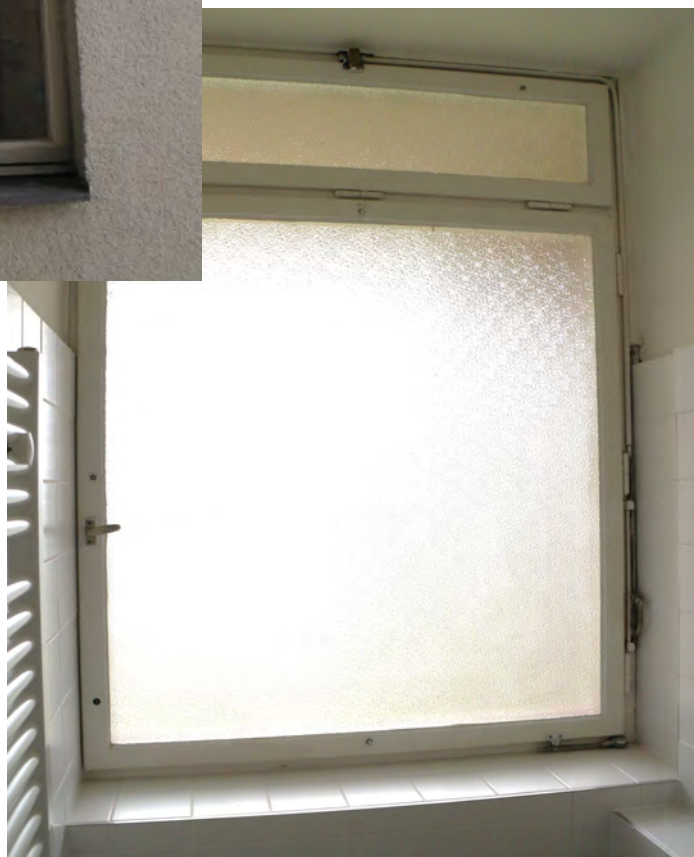
označení **boční okno s nadsvětlíkem**

Boční fasády, jsou prolomeny okny s nadsvětlíkem, jedná se o původní repasovaná okna se zdvojeným sešroubovaným rámem s jednoduchými skly, ale nikoliv okna špaletová (jaká byla na hlavním průčelí). Repase provedená během posledních deseti let byla spíše estetická, okna vykazují poruchy odpovídající stáří truhlářské konstrukce. Okna do koupelen a na WC mají vnitřní sklo strukturované (ne vždy původní).

historická
lehce poškozená

významná
oprava a konzervace

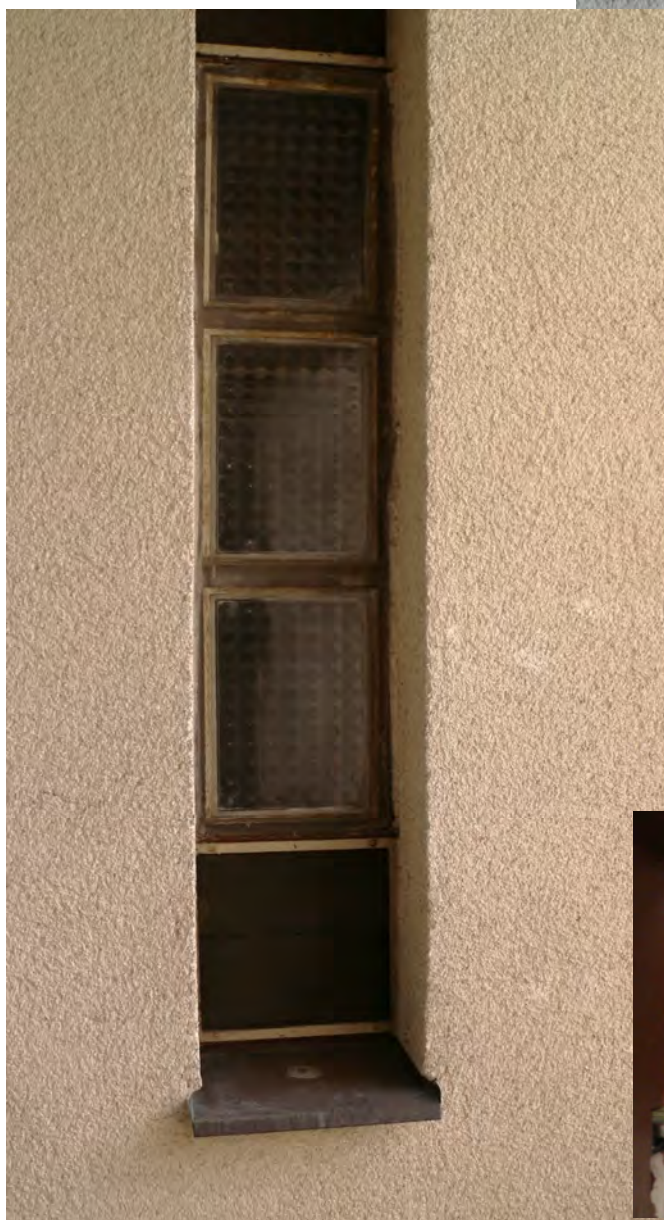
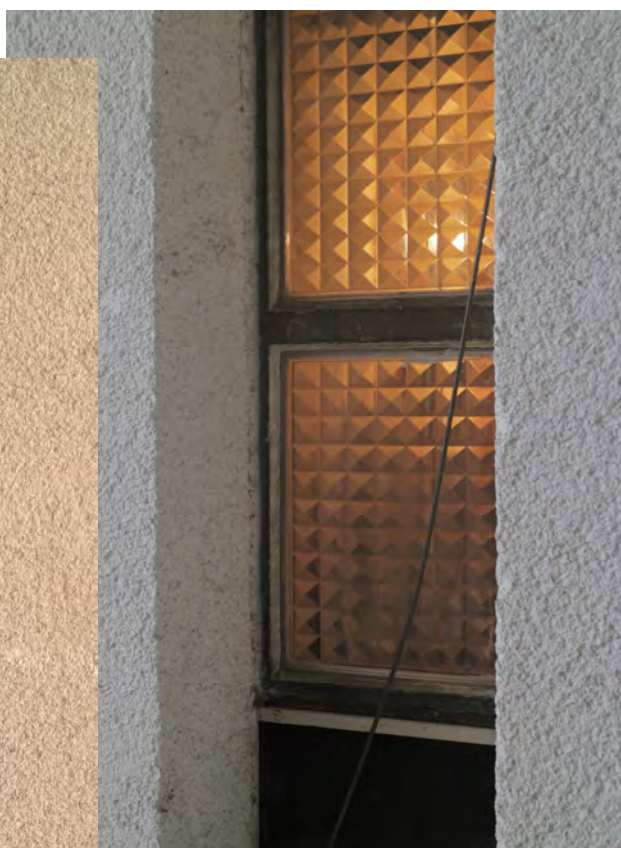
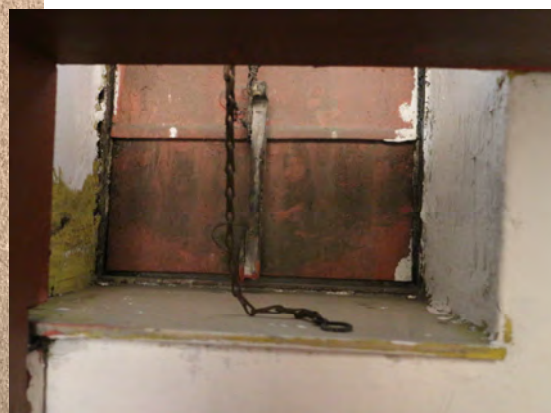
označení **luxferová a větrací okénka spíží bytů**

Spíže bytů jsou prosvětleny a provětrány svislou řadou sklobetonových tvárnic s diamantovým řezem. Spodní prvek je tvořen žaluziovou větrací mřížkou ovládanou řetízkem. Luxfery jsou téměř zcela zachovány, mřížky jsou občas zaslepeny.

historická
poškozená

významná
lokální oprava a konzervace

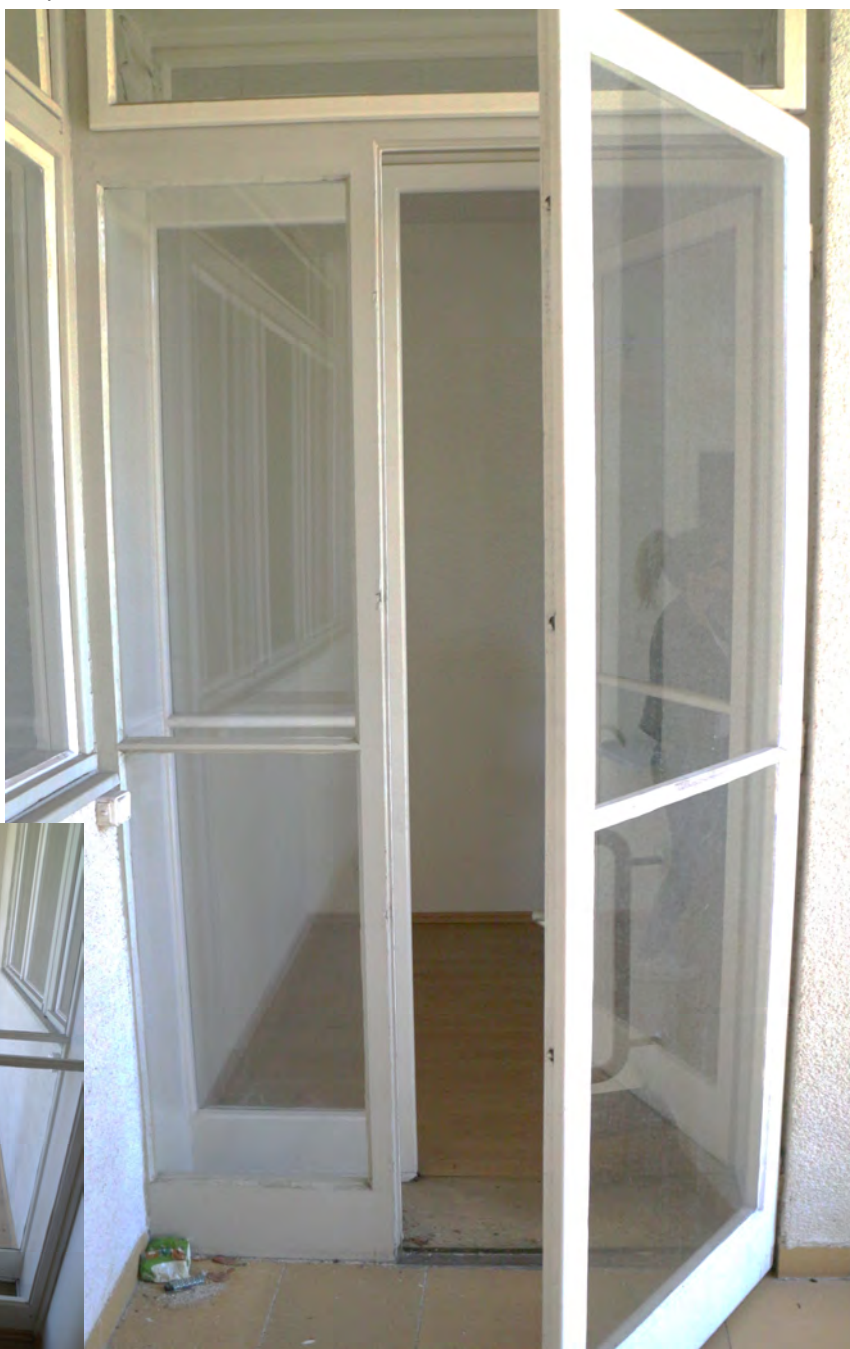
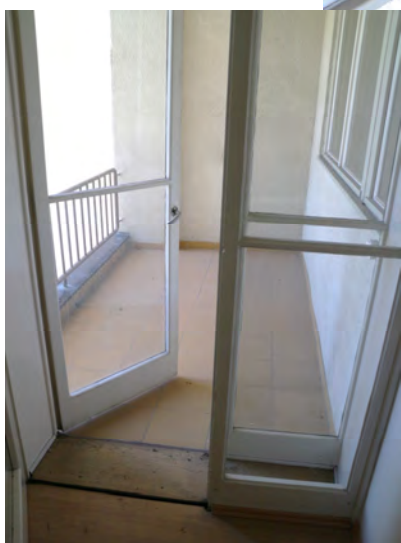
označení **balkonové dvojité dveře**

Boční dvorní fasády v krajních bytových sekcích obsahují dvojité balkonové dveře s dřevěnými rámy a příčkou v parapetní výšce. Nad dvojkřídlými dveřmi je společný nadsvětlík. Kování barevnost slonové kosti je autentická ve většině případů. V min. desetiletí proběhla poměrně úspěšná repase, která ovšem neřeší tvarové změny.

historická
lehce poškozená

významná
oprava

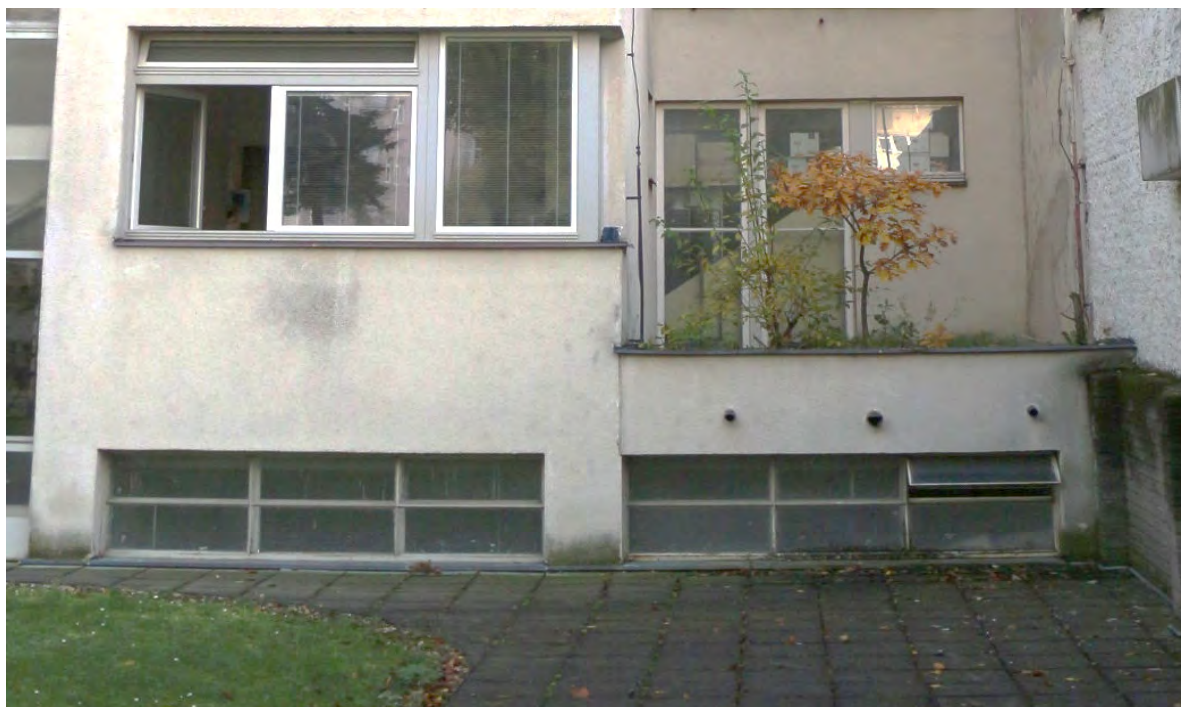
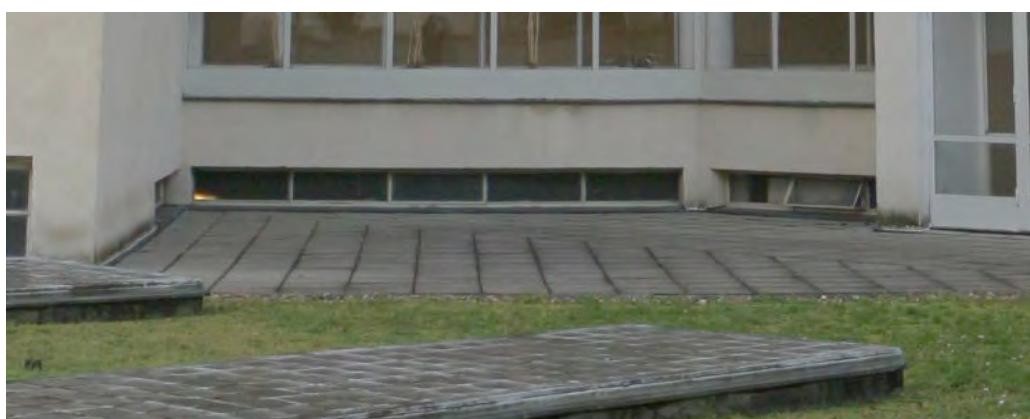
označení **větrací okénka suterénu**

Technické prostory suterénu jsou prosvětleny zdvojenými okénky s pevnými i výklopnými dílci ovládanými pantografovým táhlem. Rámy jsou z oc. T profilů, zasklení z matnými skly do skelnářského tmelu. Poškození odpovídá pozici u okapového chodníku či parapetu nízko u dlažby dvora..

historická
poškozená

významná
oprava a konzervace

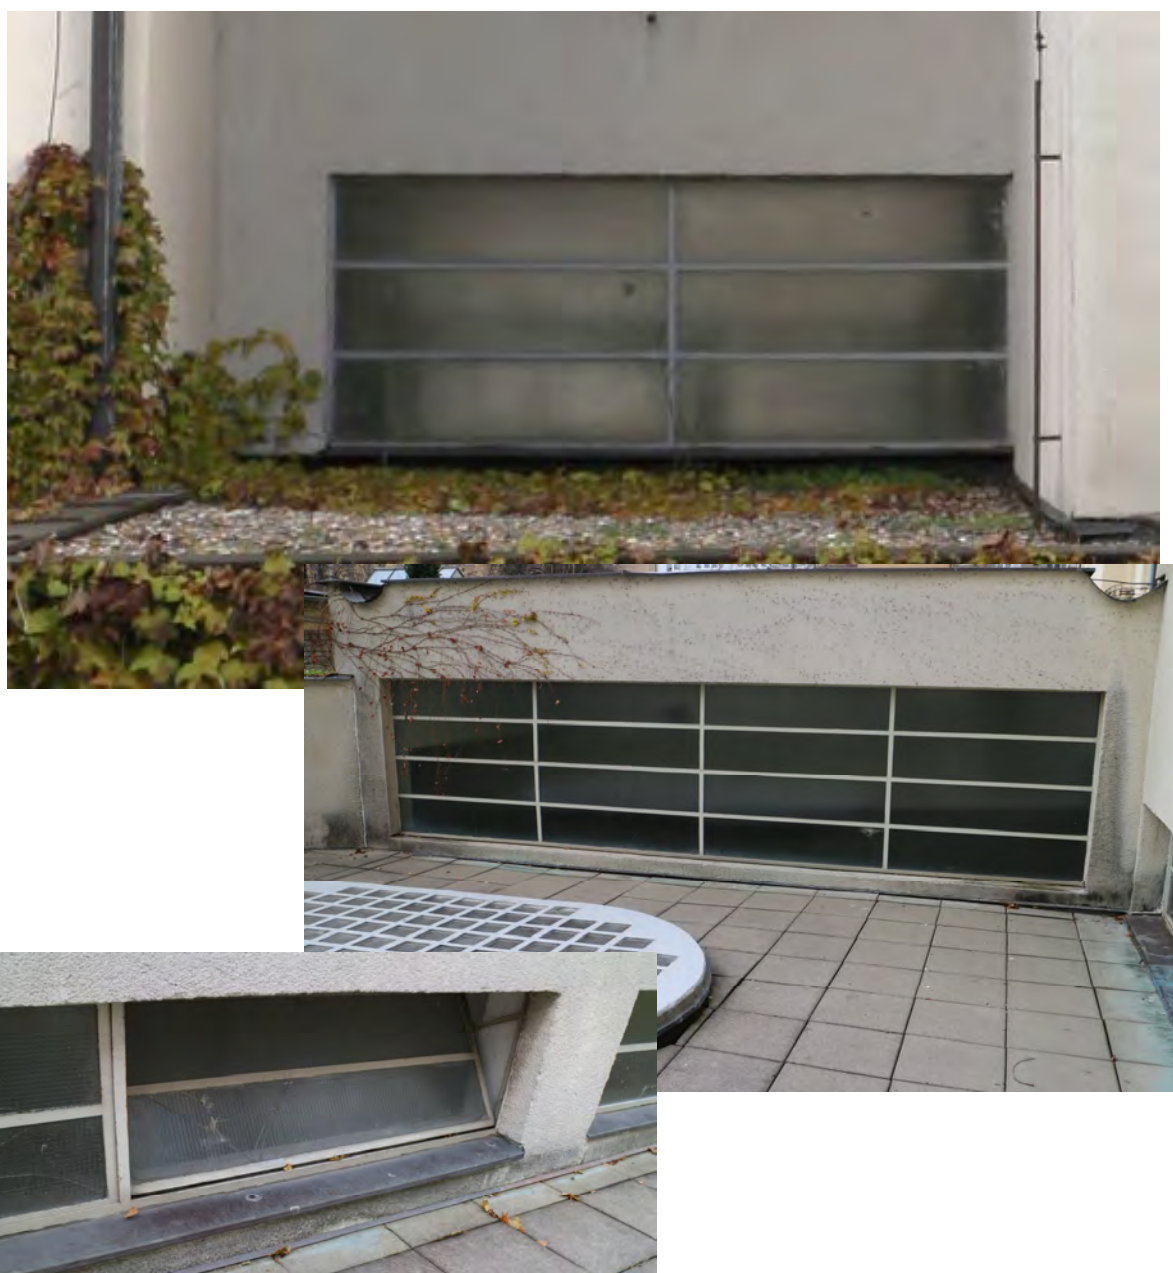
označení **okna do rampy a garáží**

Nájezová rampa do podzemních garáží je prosvětlena technickými okny z jednoduchého skla, matného zaskleného do sklenářského tmelu. Okna jsou fixní i otevíravá pentografovým mechanismem. Barevnost rámu je odvozena od zbylých kovových prvků zasklení fasády, v degradových tónech slonové kosti až sv.šedé.

historická
lehce poškozená

významná
oprava a konzervace

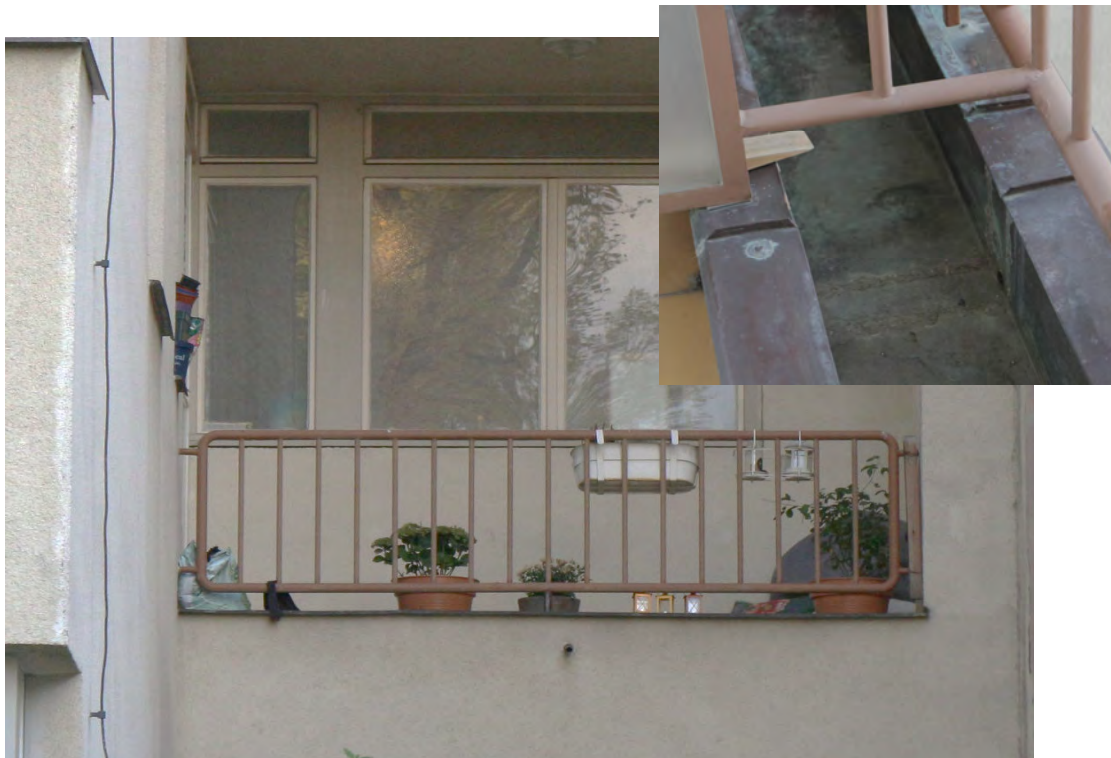
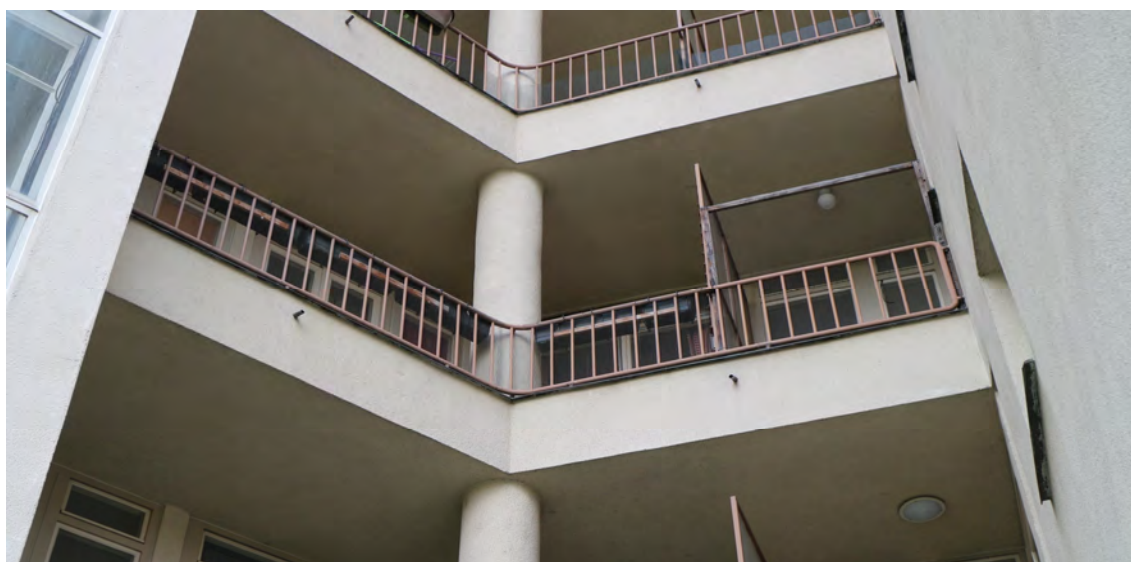
označení **trubkové zábradlí dvorních balkonů**

Lodžie a balkony jsou osazeny utilitárním zábradlím s ohýbaných trubek, kotvených do zdiva a atik truhlíků. Současná hnědá barevnost není prověřena. Ty jsou v lodžijích provedeny z falcovaného plechu s puklými.

historická
lehce poškozená

významná
oprava a konzervace

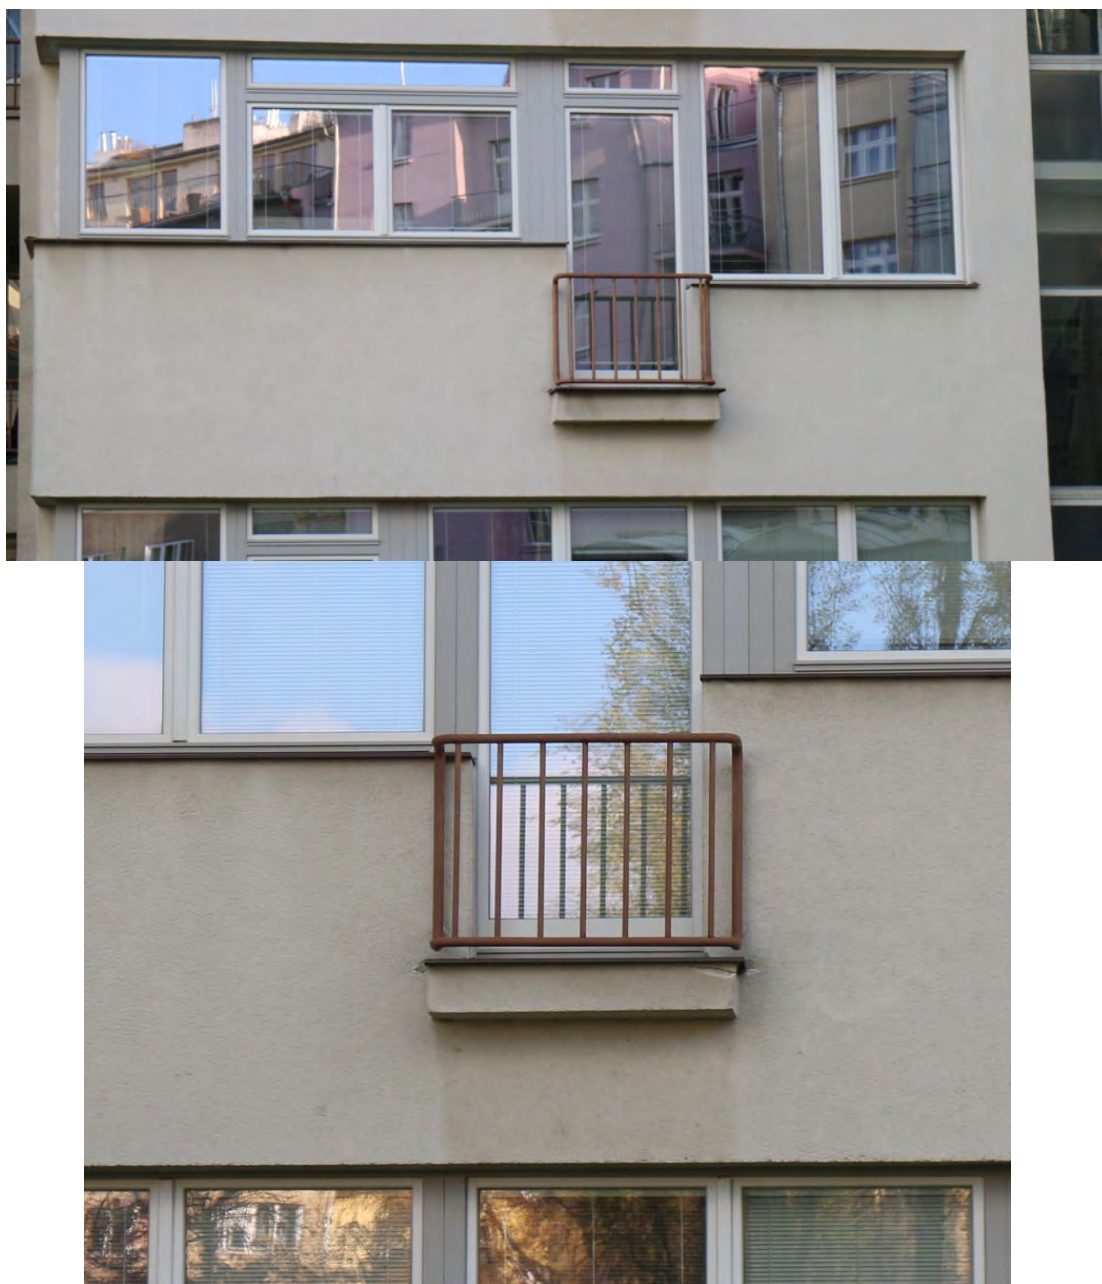
označení **trubkové zábradlí franc. oken**

Před francouzskými okny středové sekce jsou obdobná trubková zábradlí jako v ložnicích (A.45). Kotvení je do obvodového zdiva. Pod zábradlím je malá římsa s klepířským lemováním.

historická
lehce poškozená

významná
oprava a konzervace

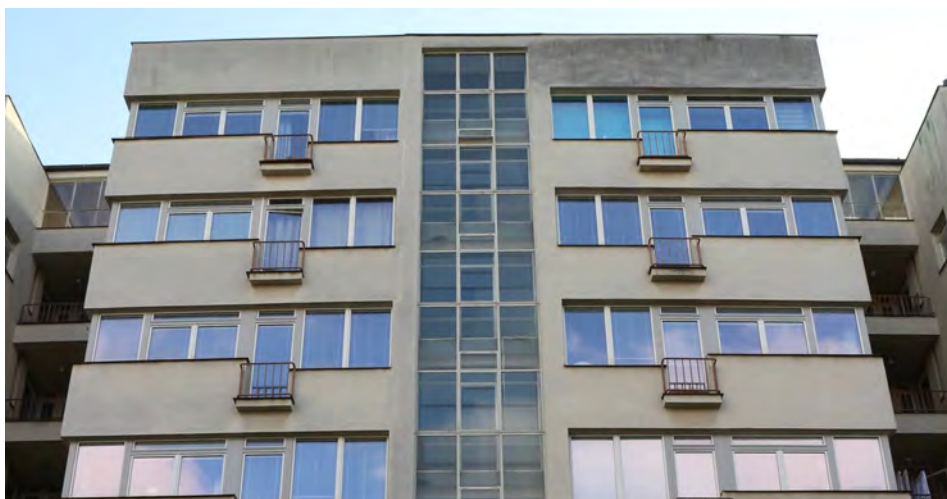
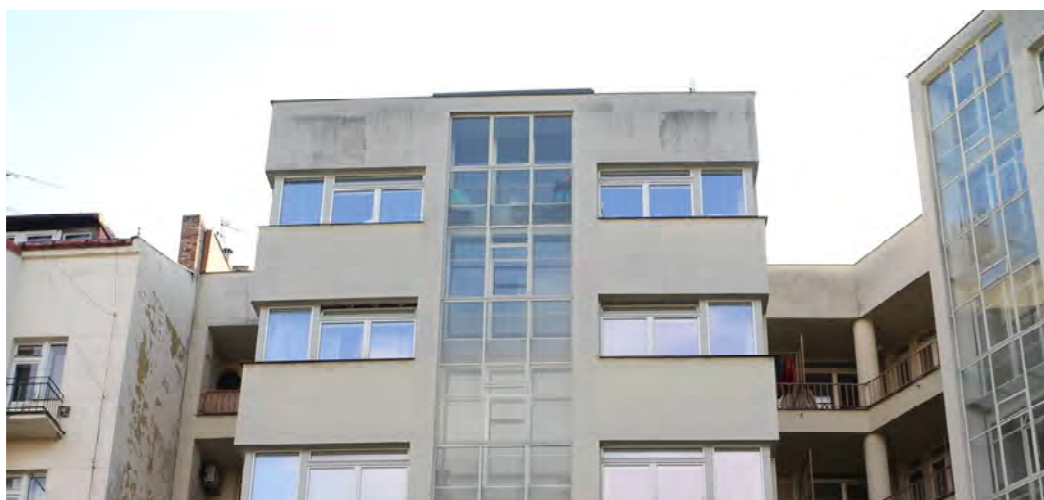
označení **obvodový plášť - omítka na zateplení**

Při opravách oken dvorní fasády došlo k významné změně skladby obvodového pláště, kdy na původní zdivo (tzv. Petráš), vyzdívkou ŽB skeletu, byl aplikován kontaktní zateplovací systém s probarvenou omítkou - na minerální bázi. Zásah měl své technické a tepelně opodstatnění. Estetický výsledek je však spíše negativní. Zvláště u horních nadpraží dohází k tvorbě map a plísni na povrchu omítky.

nepůvodní
poškozená

Pietní návrat ke zduvu bez zateplení je neopodstatněný, zvláště v vzabě na nová do něj zasazená okna. Při opavě by bylo dobré uvažovat o náhradě izolantu na efektivnější (s větším tep. odporem) a difusními schopnostmi.

významná - podstatná
generální oprava/náhrada
