INVENTARIZAČNÍ KARTA		kategorie	A	číslo	50
označení	Čtyřkřídlá garážová vrata do kóji	umístění	2PP garáže		
		počet prvků		26	
druh prvku	stavební				
popis prvku

Stavebněhistorický průzkum  
bytového domu nám. Svobody 728/1, Praha 6

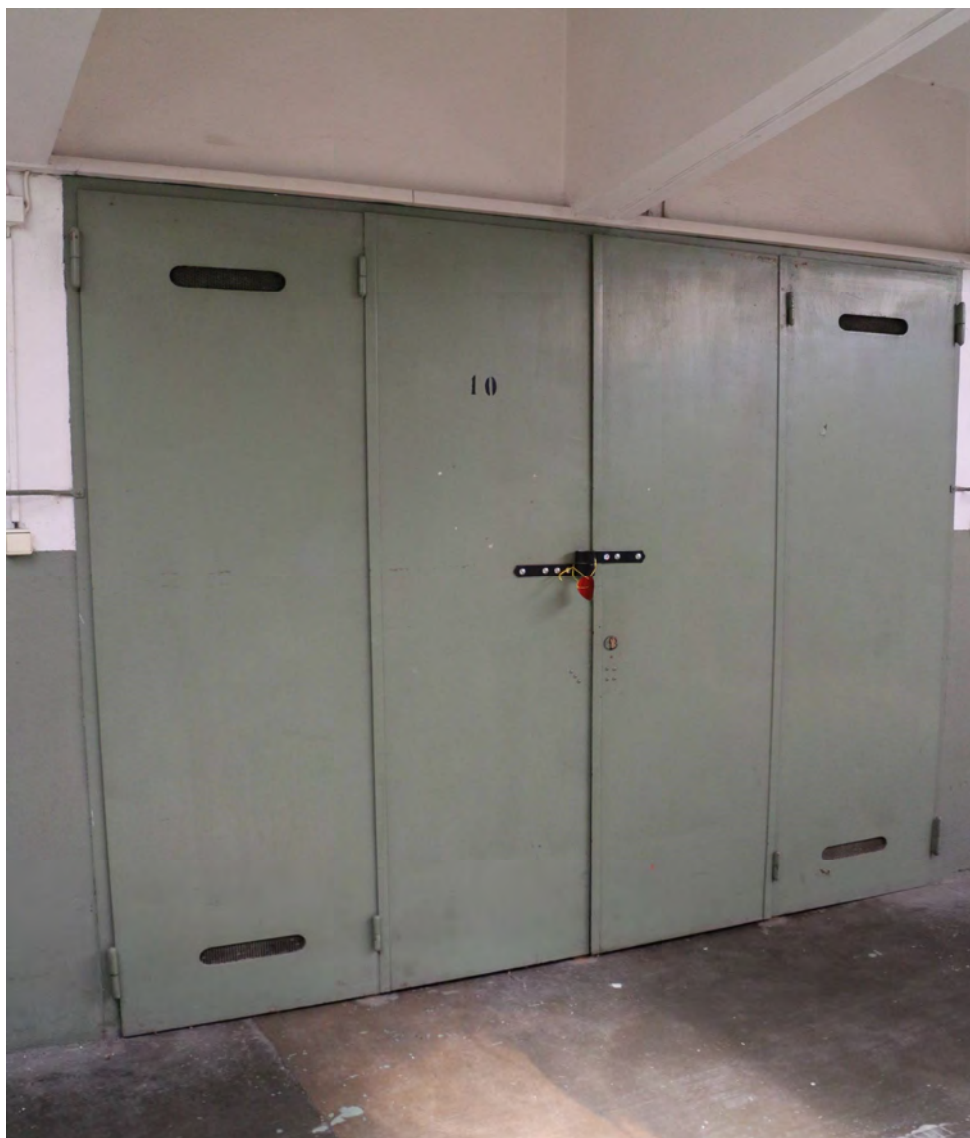
Původní vrata do parkovacích kójí se skládají ze dvojice dělených křídel skládaných mimo průmět garáže. Obsahují na spodní a horní straně větrací mřížky v oválném otvoru. Barevnost je původní khaki matt. Nedochovalo se původní uzamykání (nahrazeno novodobými petlicemi). Dělení křídel je zajištěno nahoře a dole rozpěrným táhlem. Na rubové straně jsou ocelové plechy vyztuženy úhelníkovým rámem s diagonálami.

původnost	původní	kvalita / hodnota	významná
stav	zachovalý	způsob ochrany	očištění a repase

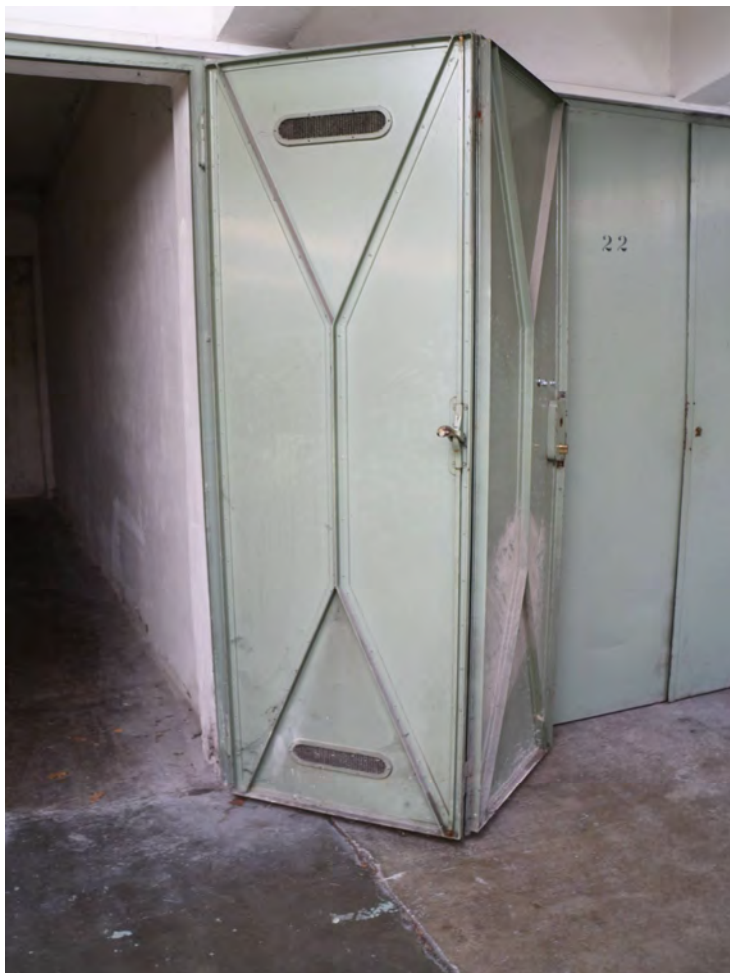
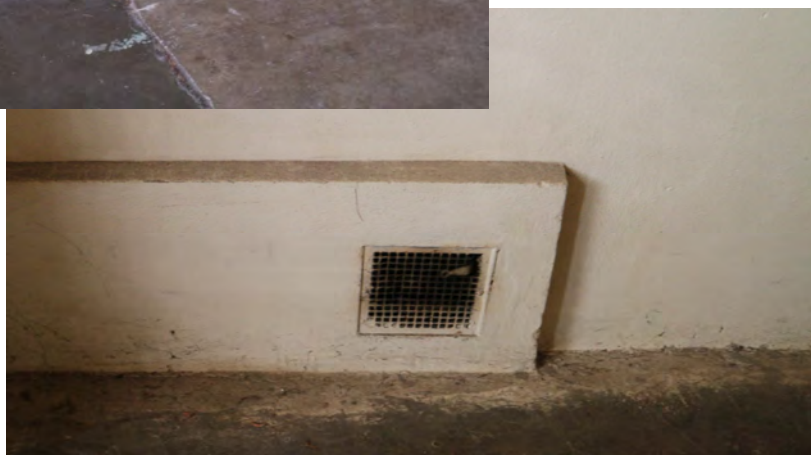
INVENTARIZAČNÍ KARTA		kategorie	A	číslo	50 pok.
označení	Čtyřkřídlá garážová vrata do kójí	umístění	2PP garáže		
		počet prvků		26	
druh prvku	stavební				
popis prvku

Vlastní kóje byla vybavena svítidlem které se nedochovalo a větrací mřížkou do podlahového kanálu při stěně kóje.

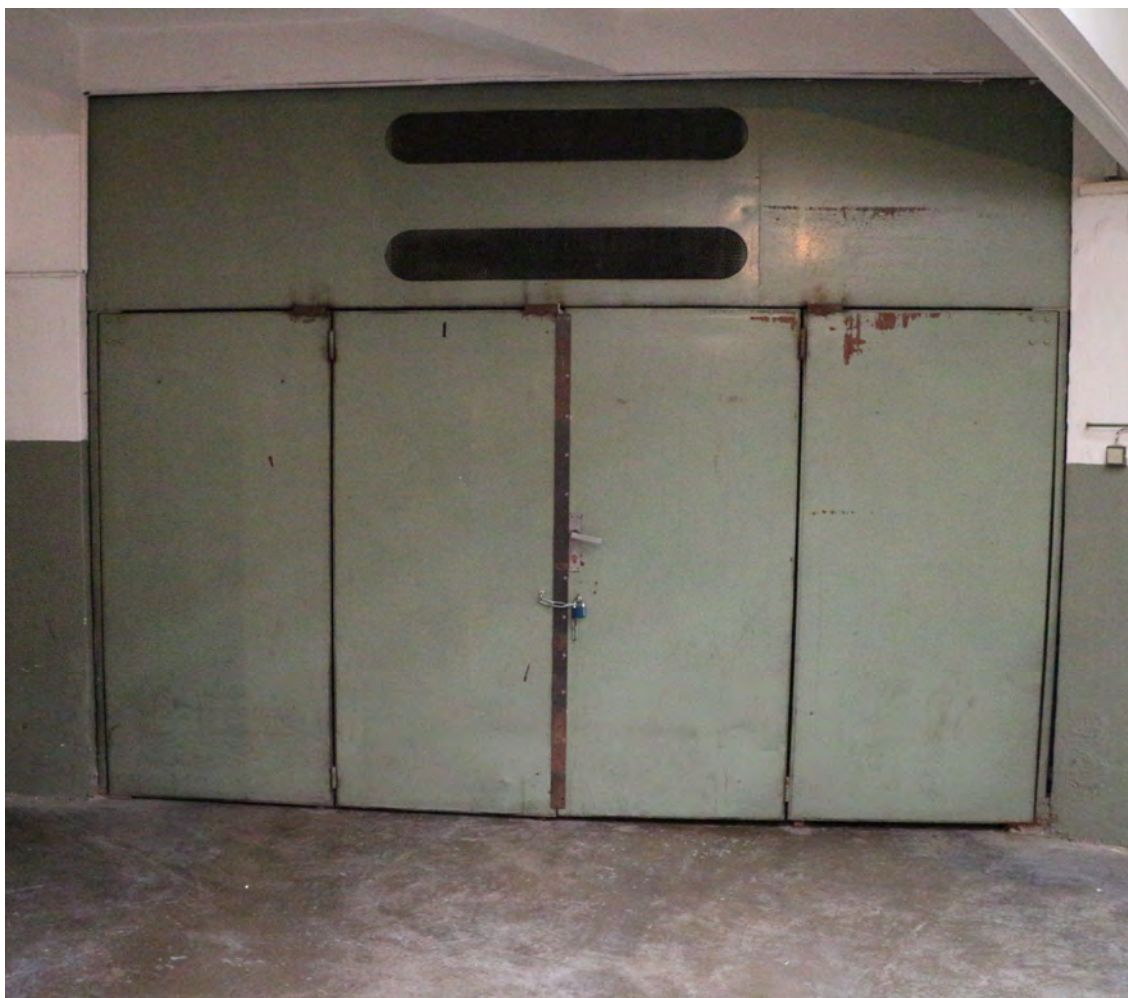
INVENTARIZAČNÍ KARTA		kategorie	A	číslo	51
označení	Garážová vrata kóje býv.servisu	umístění	2PP garáže		
		počet prvků			
druh prvku	stavební				
popis prvku

Atypická vrata do kóje určené garážmistřovi k pravidelné údržbě (tzv. správkárna) jsou širší než běžné kóje. Princip jištění a otvírání je obdobný. V nadpraží je dvojice velkých větracích otvorů s mřížkou. Dveře jsou opatřeny novým nátěrem a došlo pravěpodobně jejich částečné nebo úplné náhradě. Místnost obsahovala montážní jámu.

původnost stav	původní/upravená poškozený	kvalita / hodnota způsob ochrany	významná očištění a repase
-------------------	-------------------------------	-------------------------------------	-------------------------------

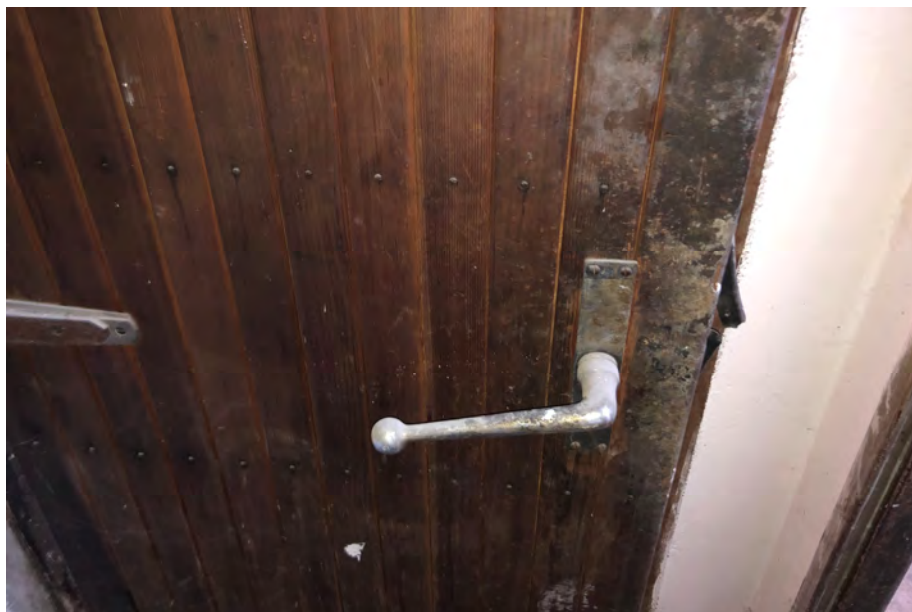
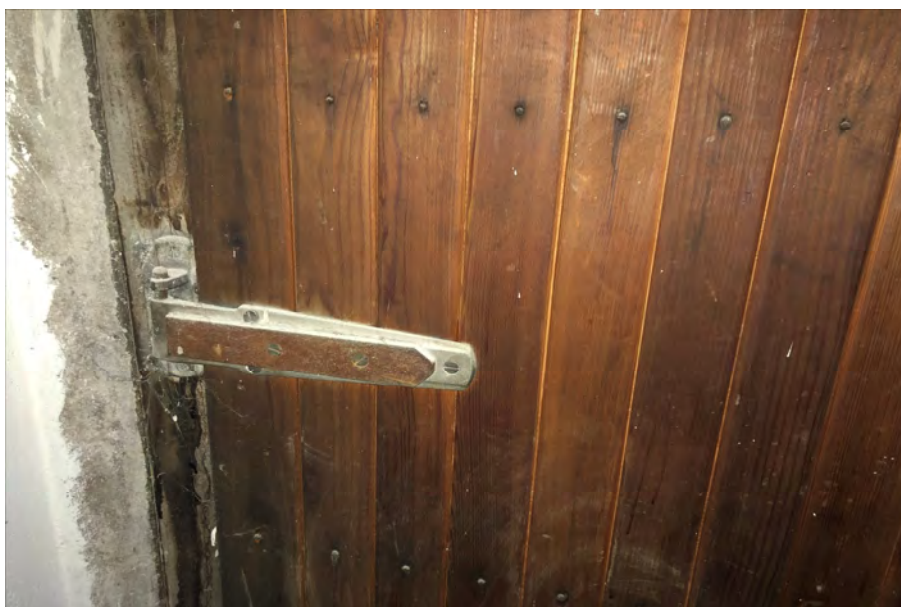
INVENTARIZAČNÍ KARTA		kategorie <b>A</b>	číslo <b>52</b>
označení	Dveře chladícího boxu	umístění	2PP garáže
druh prvku	stavební	počet prvků	
popis prvku

V původním zázemí garáží byla zřízena, pravděpodobně po roce 1950, chlazená místnost (sklad) k prodejně potravinářského zboží (?masna?) k tomuto účelu zde byl osazen chladící box s agregátem, který se nedochoval, je patrný pouze podstavec. Do boxu vedly chadírenské izolované dveře s pákovou klikou a silnými závěsy s chromovaným povrchem.

původnost	nepůvodní/autentické	kvalita / hodnota	cenné
stav	dobrý	způsob ochrany	ochránit/ uložit

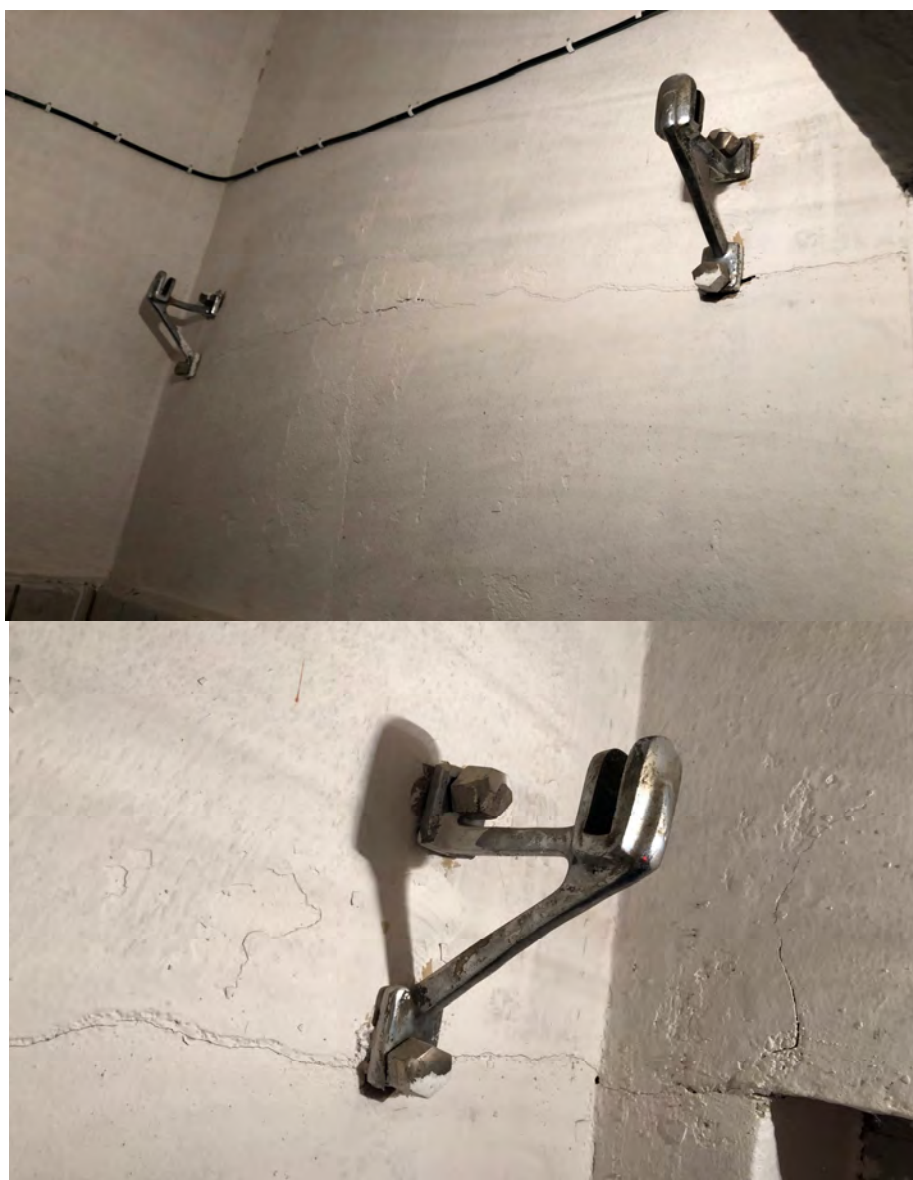
INVENTARIZAČNÍ KARTA		kategorie	A	číslo	53
označení	Konzoly pro zavěšení masa	umístění	2PP garáže		
		počet prvků		2	
druh prvku	stavební				
popis prvku

V mostnosti bývalého chladicího boxu jsou na stěně umístěny chromované konzoly na kterých byla pravděpodobně tyč pro zavěšení chlazeného zboží.

původnost	nepůvodní/autentické	kvalita / hodnota	cenné
stav	dobrý	způsob ochrany	ochránit/ uložit

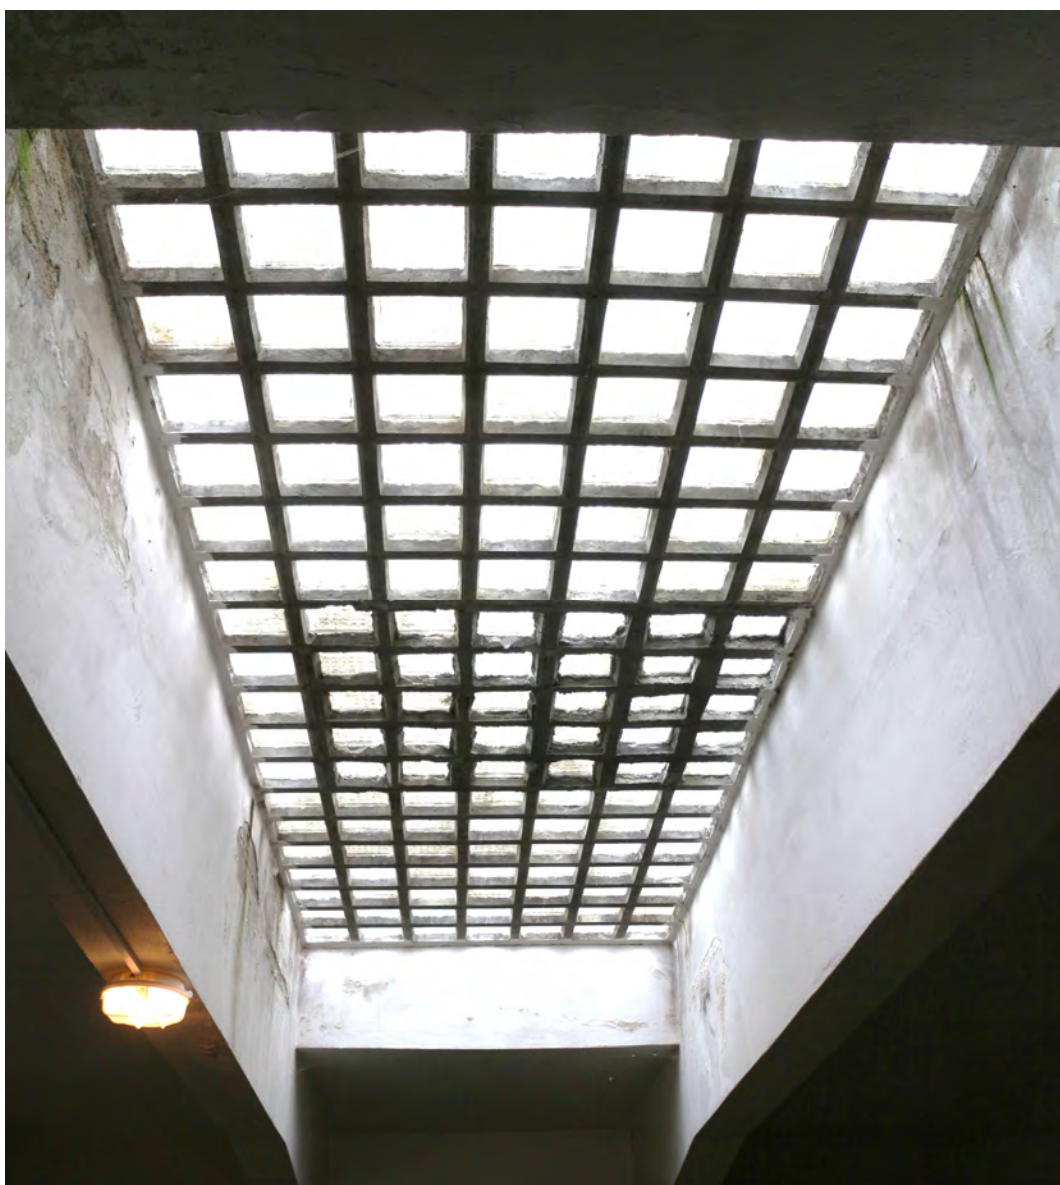
INVENTARIZAČNÍ KARTA		kategorie <b>A</b>	číslo <b>54</b>
označení	sklobetonové stropní světlíky, obdélné	umístění	2PP garáže
druh prvku	stavební	počet prvků	10
popis prvku

Hlavní prostor garáží je prosvětlen řadou "luxferových" světlíků v sudých polích trámového železobetonového stropu. Jedná se o autenticky provedenou konstrukci po generální opravě v roce 2001-2, která již za cc.a 18let provozu vykazuje dílčí poruchy, které plynou podstaty řešení. Dochází zejména k postupné degradaci povrchů omítek vlivem staveně-fyzikálních procesů. Lze očekávat nutnost nového opravného zásahu, čerpajícího z návrhu uvedené rekonstrukce.

původnost	nepůvodní/autentické	kvalita / hodnota	hodnotná
stav	poškozený	způsob ochrany	oprava

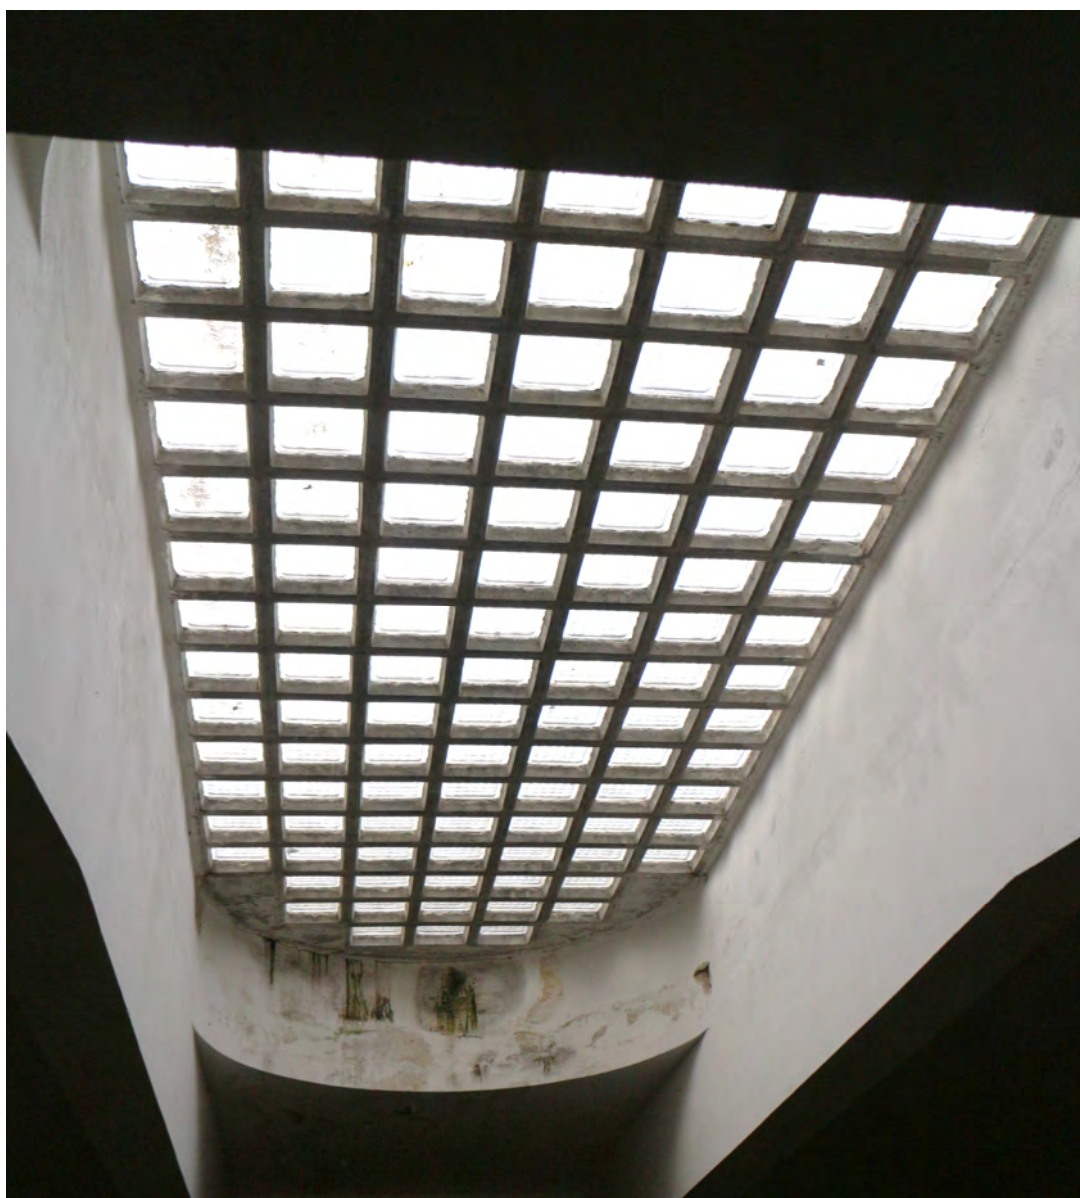
INVENTARIZAČNÍ KARTA		kategorie	A	číslo	55
označení	sklobetonový str. světlík, oválný malý	umístění	2PP garáže		
		počet prvků		1	
druh prvku	stavební				
popis prvku

Nad výjezdem z garážové haly na rampu se nachází oválný světlík z luxfer.  
Historická dokumentace zobrazuje oválný světlík i ve správkárně, není však prokázáno že zde byl proveden. Gen. oprava a nalezené poruchy jsou totožné s pol. A.56.

původnost	nepůvodní/autentické	kvalita / hodnota	hodnotná
stav	poškozený	způsob ochrany	oprava

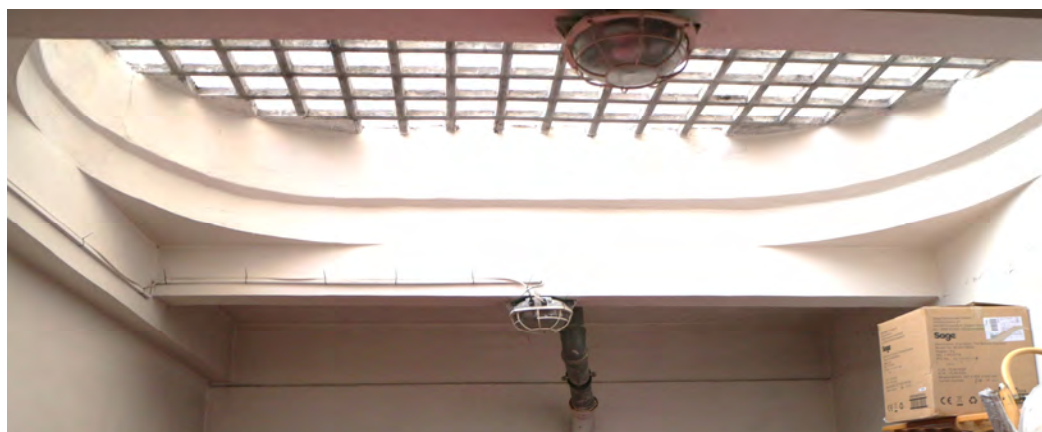
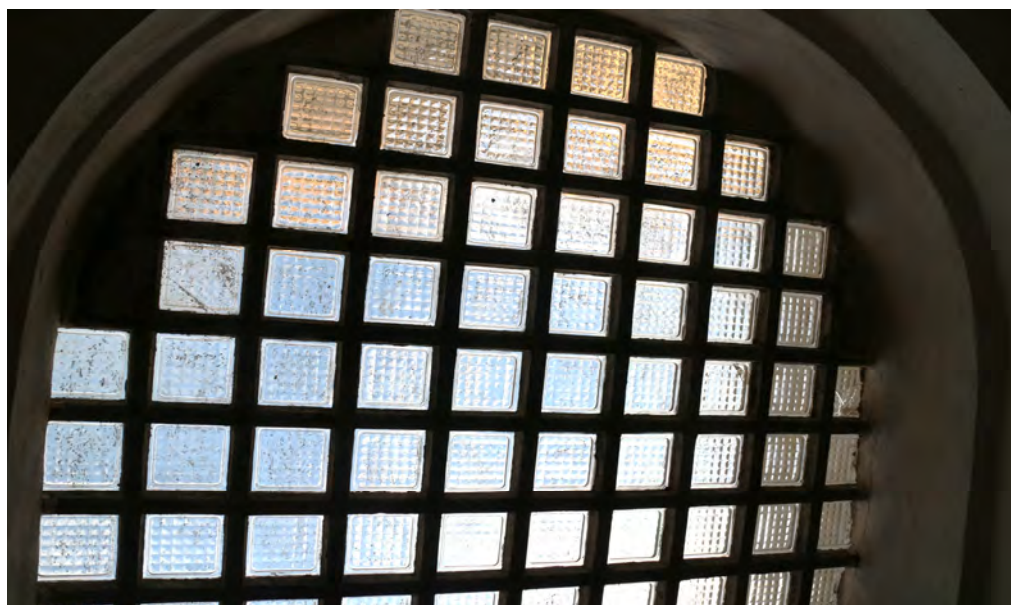
INVENTARIZAČNÍ KARTA		kategorie	A	číslo	56
označení	sklobetonový str. světlík, oválný malý	umístění	2PP garáže		
		počet prvků	1		
druh prvku	stavební				
popis prvku

V bývalé myčce na vozy se nachází větší oválný/eliptický světlík z luxfer. Gen oprava a nalezené poruchy jsou totožné s pol. A.56.

původnost stav	původní/upravená poškozený	kvalita / hodnota způsob ochrany	významná očištění a repase
-------------------	-------------------------------	-------------------------------------	-------------------------------

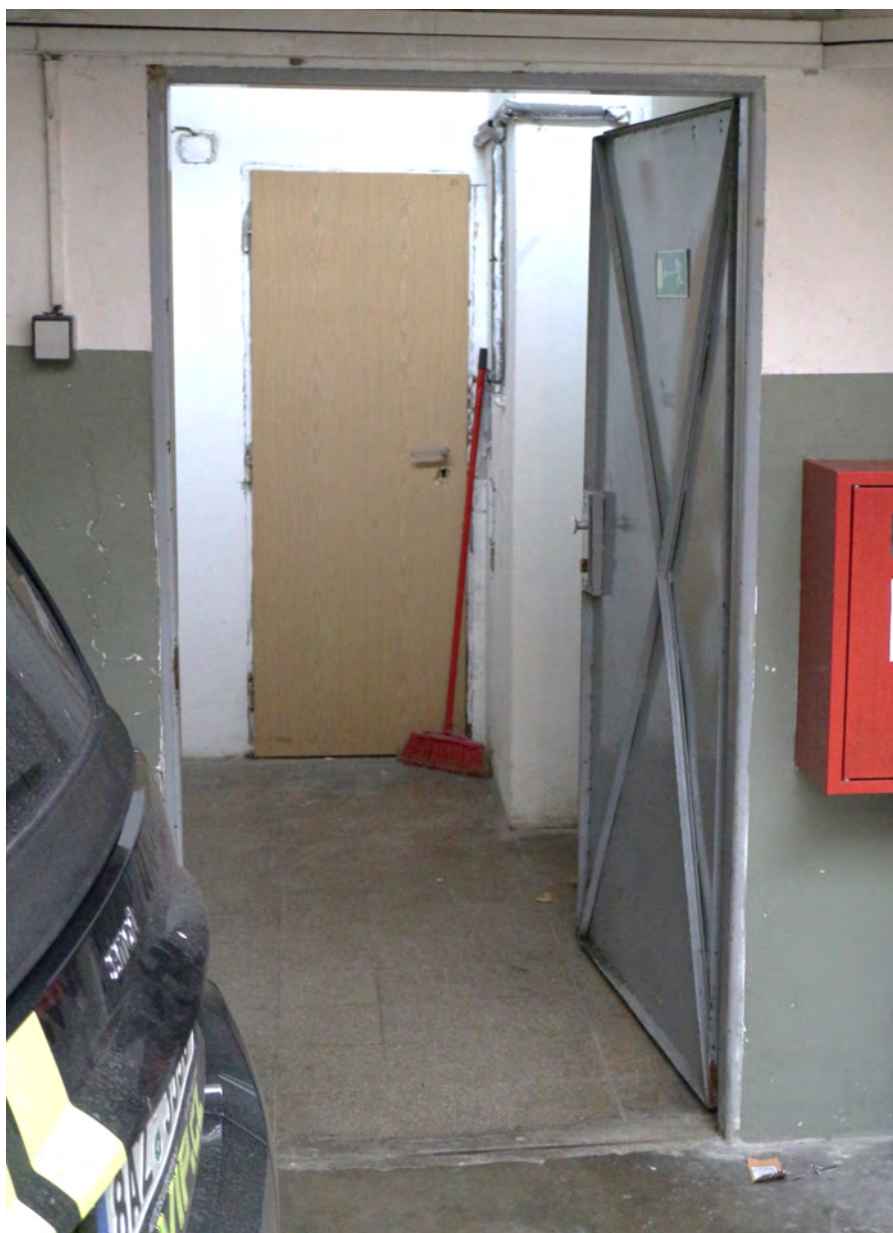
INVENTARIZAČNÍ KARTA		kategorie <b>A</b>	číslo <b>57</b>
označení	plechové dveře do garáží	umístění	2PP garáže
druh prvku	stavební	počet prvků	1
popis prvku

Mezi domem a garážemi jsou původní plechové jednokřídlé dveře, zhotovené stejným postupem jako do parkovacích kójí - lakovaný plech s rubovým výztuhami s diagonálami. Kování je nepůvodní.

původnost	původní	kvalita / hodnota	významná
stav	poškozený	způsob ochrany	očištění a repase

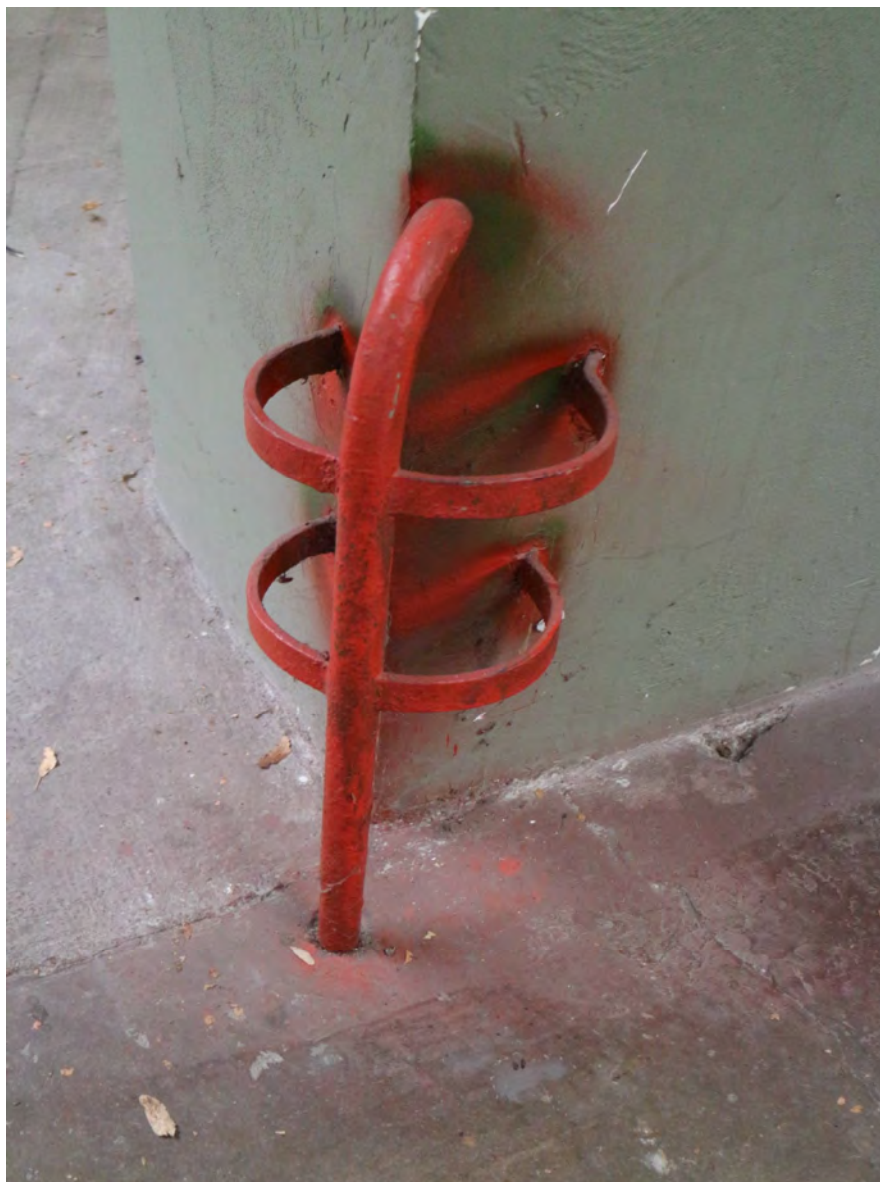
INVENTARIZAČNÍ KARTA		kategorie <b>A</b>	číslo <b>58</b>
označení	nákolník v garážích	umístění	2PP garáže
druh prvku	stavební	počet prvků	1
popis prvku

Na objezdném rohu z garážové haly se nachází svařovaný ocelový koš plnící funkci nákolníku. Jedná se o autentický prvek, unikátní konstrukci kterou dnes v garážích nenajdeme. Podle stop laku i na omítce zdi byla v nedávné době konstrukce přestříkána neodborně červeným sprejem- i když z pochopitelných výstražných důvodů.

původnost stav	původní poškozený	kvalita / hodnota způsob ochrany	významná očištění a repase
-------------------	----------------------	-------------------------------------	-------------------------------

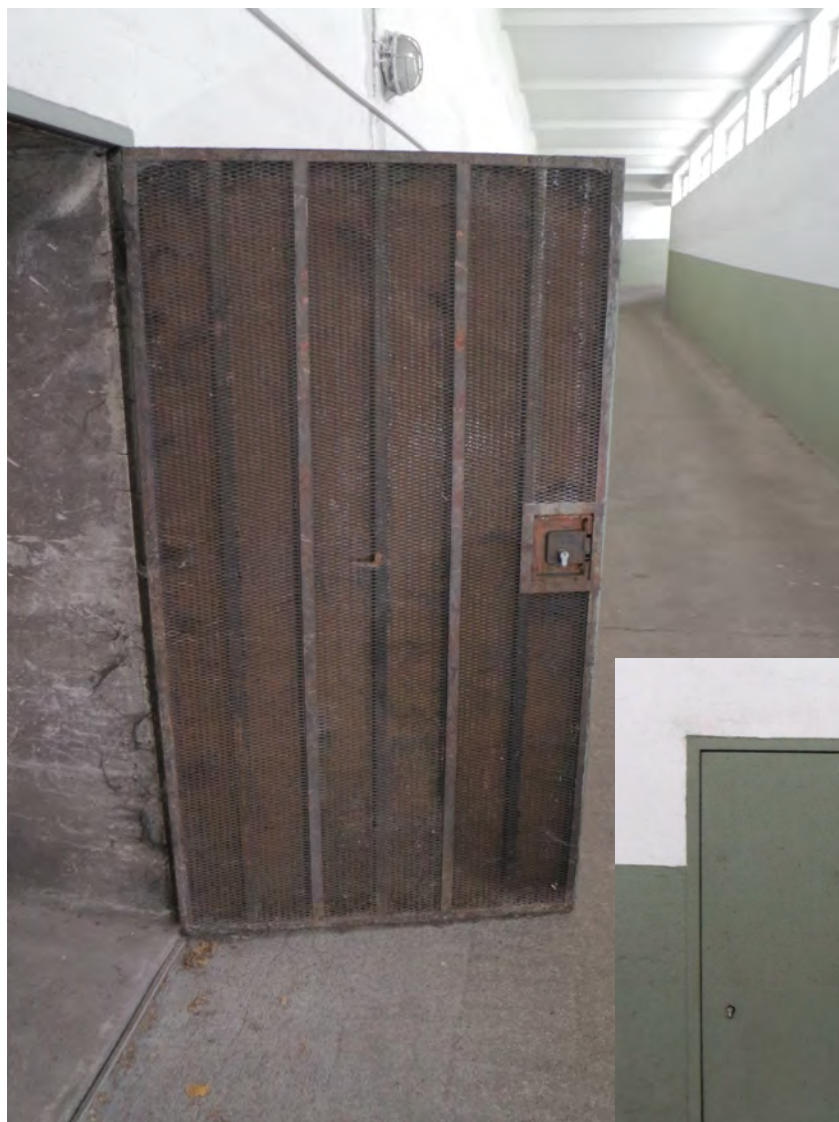
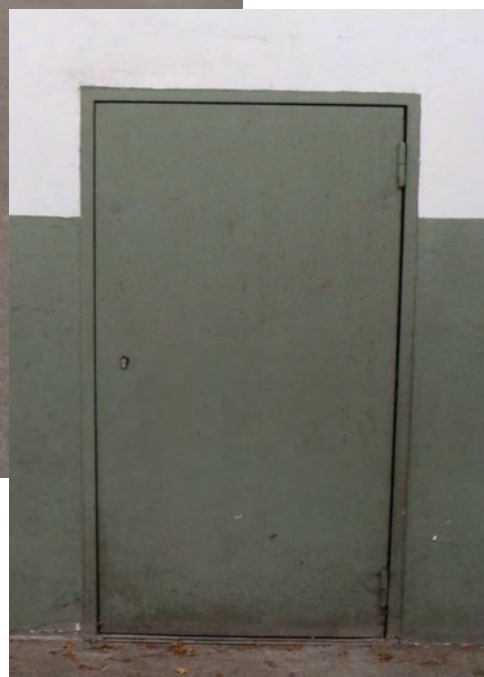
INVENTARIZAČNÍ KARTA		kategorie <b>A</b>	číslo <b>59</b>
označení	plechové dveře do krytu z garáží	umístění	2PP garáže
druh prvku	stavební	počet prvků	1
popis prvku

Protiletecký kryt je přístupný i z garáží, z rampy jedněmi (původně dvěma dveřmi, druhé jsou nyní zazděny). Dveře jsou plechové z vnější strany a z tahokovu z vnitřní strany. Kování je nepůvodní.

původnost stav	původní poškozený	kvalita / hodnota způsob ochrany	významná očistění a repase
-------------------	----------------------	-------------------------------------	-------------------------------

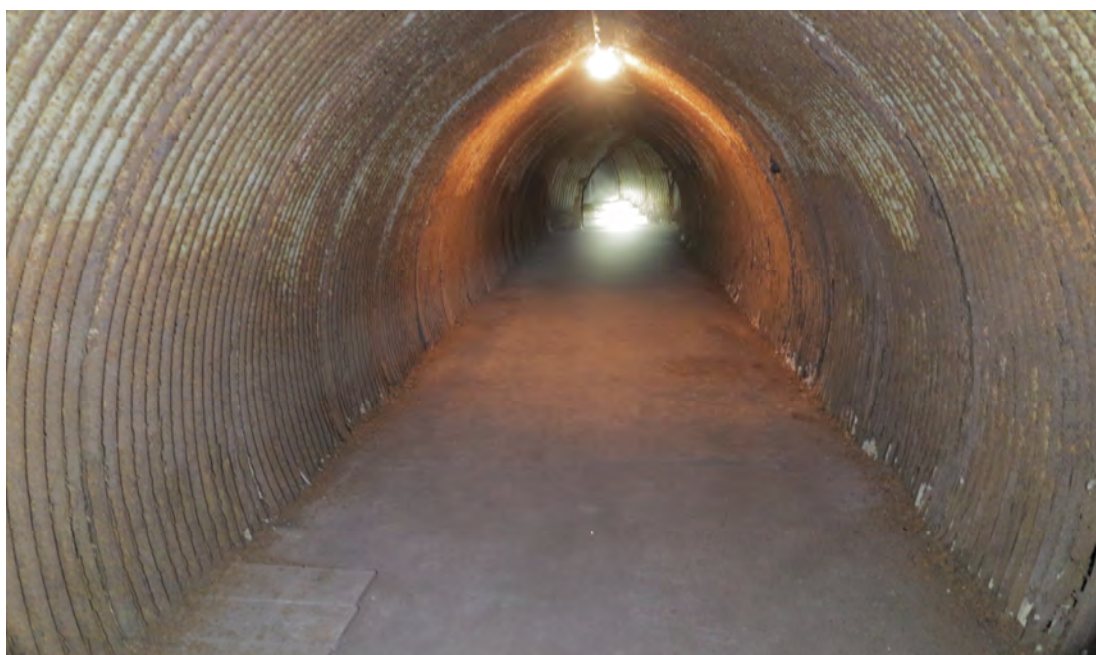
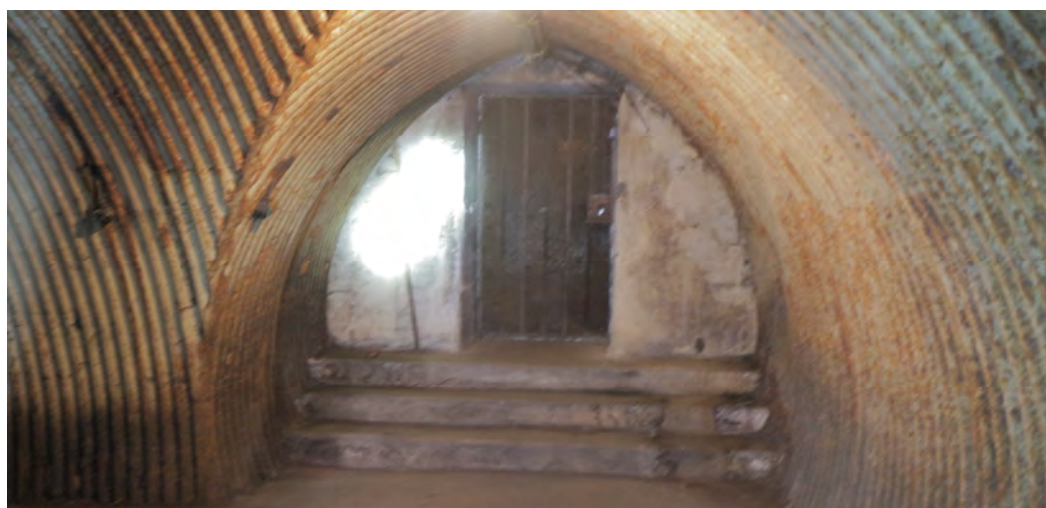
INVENTARIZAČNÍ KARTA		kategorie <b>A</b>	číslo <b>60</b>
označení	protiletectvý kryt - oc. klenba	umístění	2PP kryt
druh prvku	stavební	počet prvků	
popis prvku

Unikátní dochovaná konstrukce protiletectvého krytu zbudovaného cíleně s ohledem na složitou politickou situaci v době výstavby domu je podle dochované dokumentace vybudována jako betonový sakofág z příznaným vnitřním lícem z vlnito-trapézového plechu ve tvaru gotického oblouku. Stabilní prostředí umožnilo velmi dobře zachovat viditelnou konstrukci, která je pouze nakorodovaná. Tvar chodeb krytu tvoří uzavřený polygon.

původnost stav	původní poškozený	kvalita / hodnota způsob ochrany	významná očištění a repase
-------------------	----------------------	-------------------------------------	-------------------------------

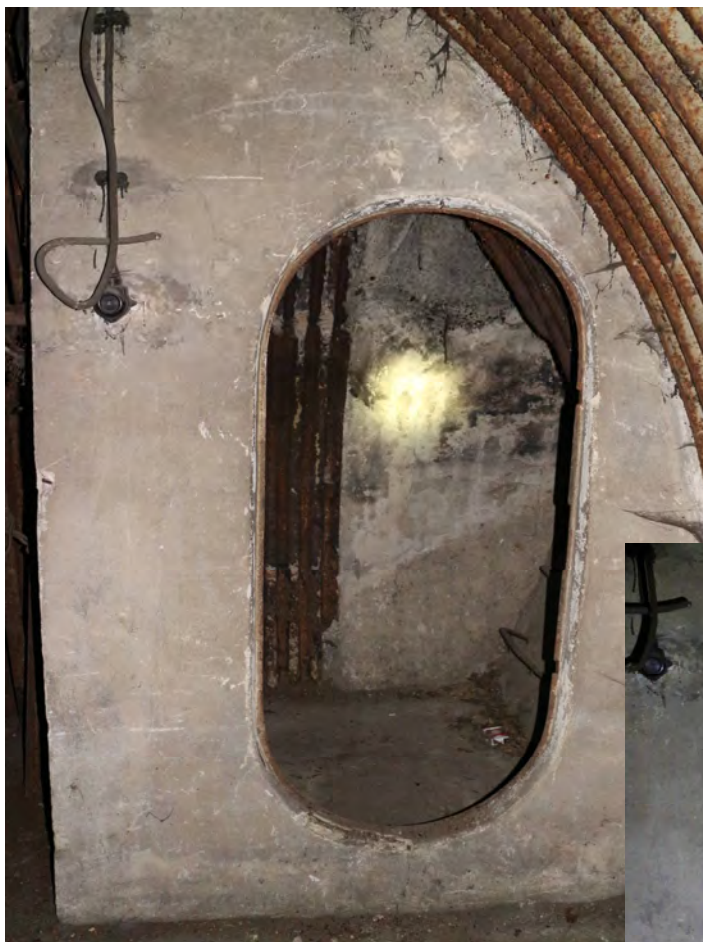
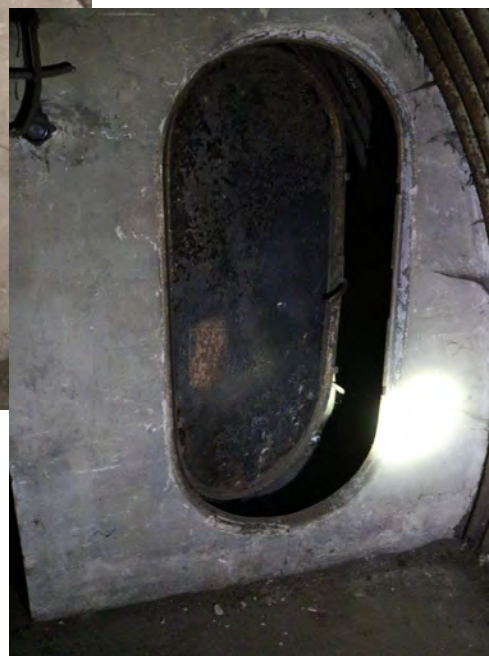
INVENTARIZAČNÍ KARTA		kategorie <b>A</b>	číslo <b>61</b>
označení	výstupní komora s tlakovými dveřmi	umístění	2PP kryt
druh prvku	stavební	počet prvků	
popis prvku

Výstup z krytu na terén je možný přes výstupovou komoru, který umožnil evakuaci krytu i při sesuté hlavní stavbě. Je patrná podobnost ze soudobě budovaných staveb hraničního opevnění. Komora má betonové stěny v nároží chodeb. Do stěn jsou vloženy tlakové (plynotěsné dveře) podobné lodním či ponorkovým uzávěrům. Po straně je ventilátor.

původnost stav	původní poškozený	kvalita / hodnota způsob ochrany	významná očištění a repase
-------------------	----------------------	-------------------------------------	-------------------------------
