Oprava brány Hanspaulského zámku

ulice Šárecká 15, Praha 6 - Dejvice

Brána bývalé předměstské usedlosti Hanspaulka

Rozšířený stavebně historický průzkum

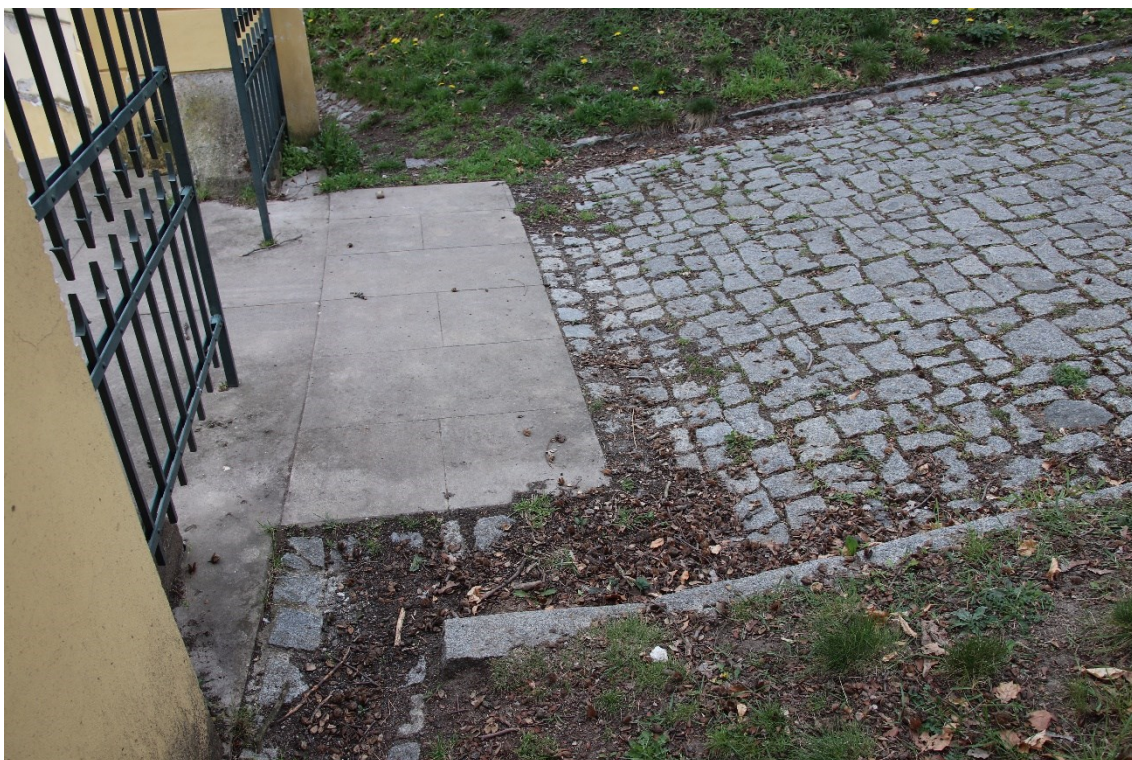
Za určitou památkovou závadu lze označit kaskádovitou úpravu zídek navazujících po obou stranách na bránu. Zásadní závadou však zůstává destrukce omítek a cihelného zdiva pod schodištěm (následkem dlouhodobého zatékání z horní úrovně parku. Jedna z příčin je napojení na cestu k záměčku (nedostatečně řešený odvod vody, který má za následek destrukci stavebních konstrukcí pod schodištěm)

Pohled na napojení na cestu k záměčku (nedostatečně řešený odvod vody, který má za následek destrukci stavebních konstrukcí pod schodištěm)

Novotvary vykazující značné stavebně technické závady je možno nahradit novými. Zásadním předpokladem opravy brány je zajistit odvod srážkové vody z horní úrovně cesty k záměčku tak, aby nedocházelo k masivnímu zatékání vody do spodních stavebních konstrukcí, následnému zasolení a destrukci zamokřeného zdiva vlivem mrazových cyklů. V neposlední řadě se také zabývat architektonickým řešením na návaznost na terénní situace v okolí brány.

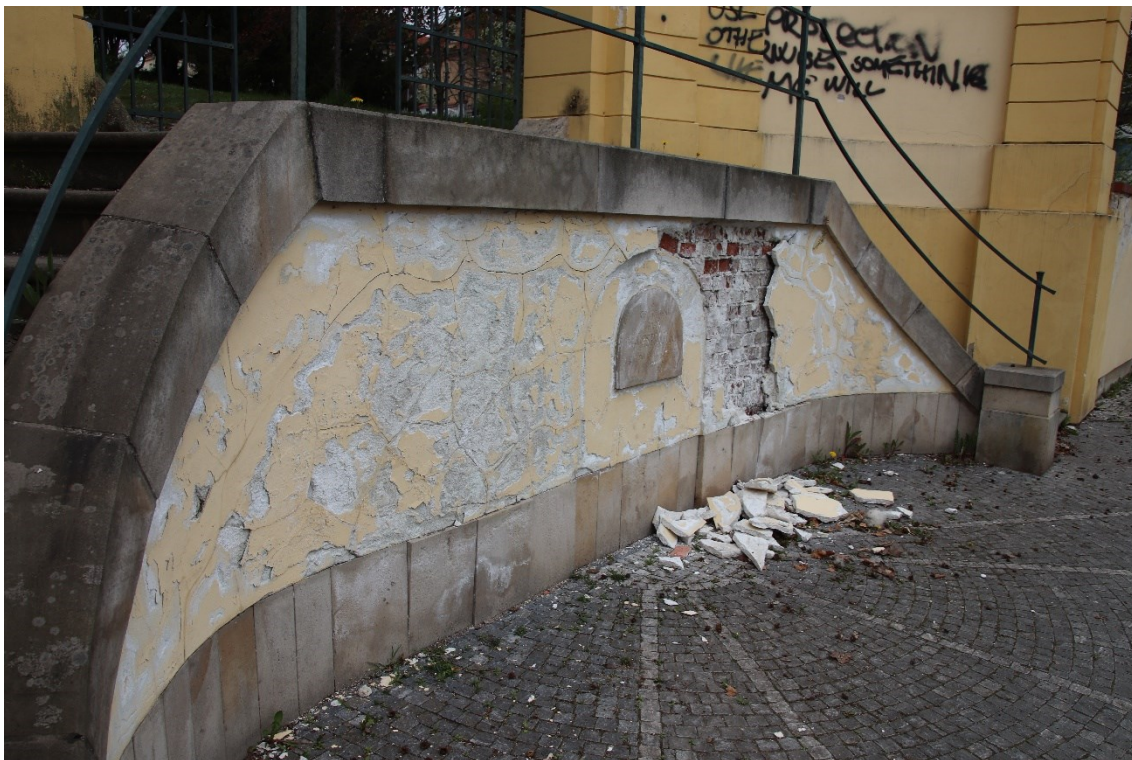
Dochovaný úsek obloukově sevřené ohradní zdi s dvouramenným schodištěm a novodobou kovovou prutovou brankou je novodobě upraveným fragmentem původně hlavní brány do usedlosti. Přilehlé novodobě provedené půlkruhové zídky lemují pilíře s rustikou, po vnějších stranách jsou doplněny volutovými uchy. Pilíře vrcholí deskovými hlavicemi, na kterých spočívají čučky s koulemi. Desky jsou kryté prejzy položenými do malty. Z vnitřní strany pilířů jsou novodobé sešíkmené pískovcové nákolníky. Postranní zídky mají střední plochy hladké a na obou koncích jsou členěny vystouplou rustikou. Koruny mají tvořeny cihlami kladenými na plocho. Průběh zídek kopírují dvě ramena novodobých schodišť s kamennými stupni; prostor pod rameny je podezděn cihelnou konstrukcí s kamennou korunou a pilířky na spodních koncích. Zámečnický provedená trojdílná brána navazuje tvaroslovně (a částečně i použitým materiálem) na starší řešení doložené ikonograficky (původně spodní části postranních dílů byly plné). Schodiště doplňuje jednoduché tyčové zábradlí. Po obou stranách navazují přímé novodobé nízké, kaskádovitě uspořádané zídky. Z vnitřní strany zahrady při styku s vydlážděnou cestou je plocha dlážděná kamennými deskami a po každé straně odtoková koryta odvádějící srážkovou vodu. Funkce tohoto prvku je však velmi nespolehlivá a zatékání do spodních konstrukcí podezdívek schodiště má za následek destrukci omítkových vrstev i zdiva.

Pohled na destrukci omítek a cihelného zdiva pod schodištěm (následek dlouhodobého zatékání z horní úrovně parku)

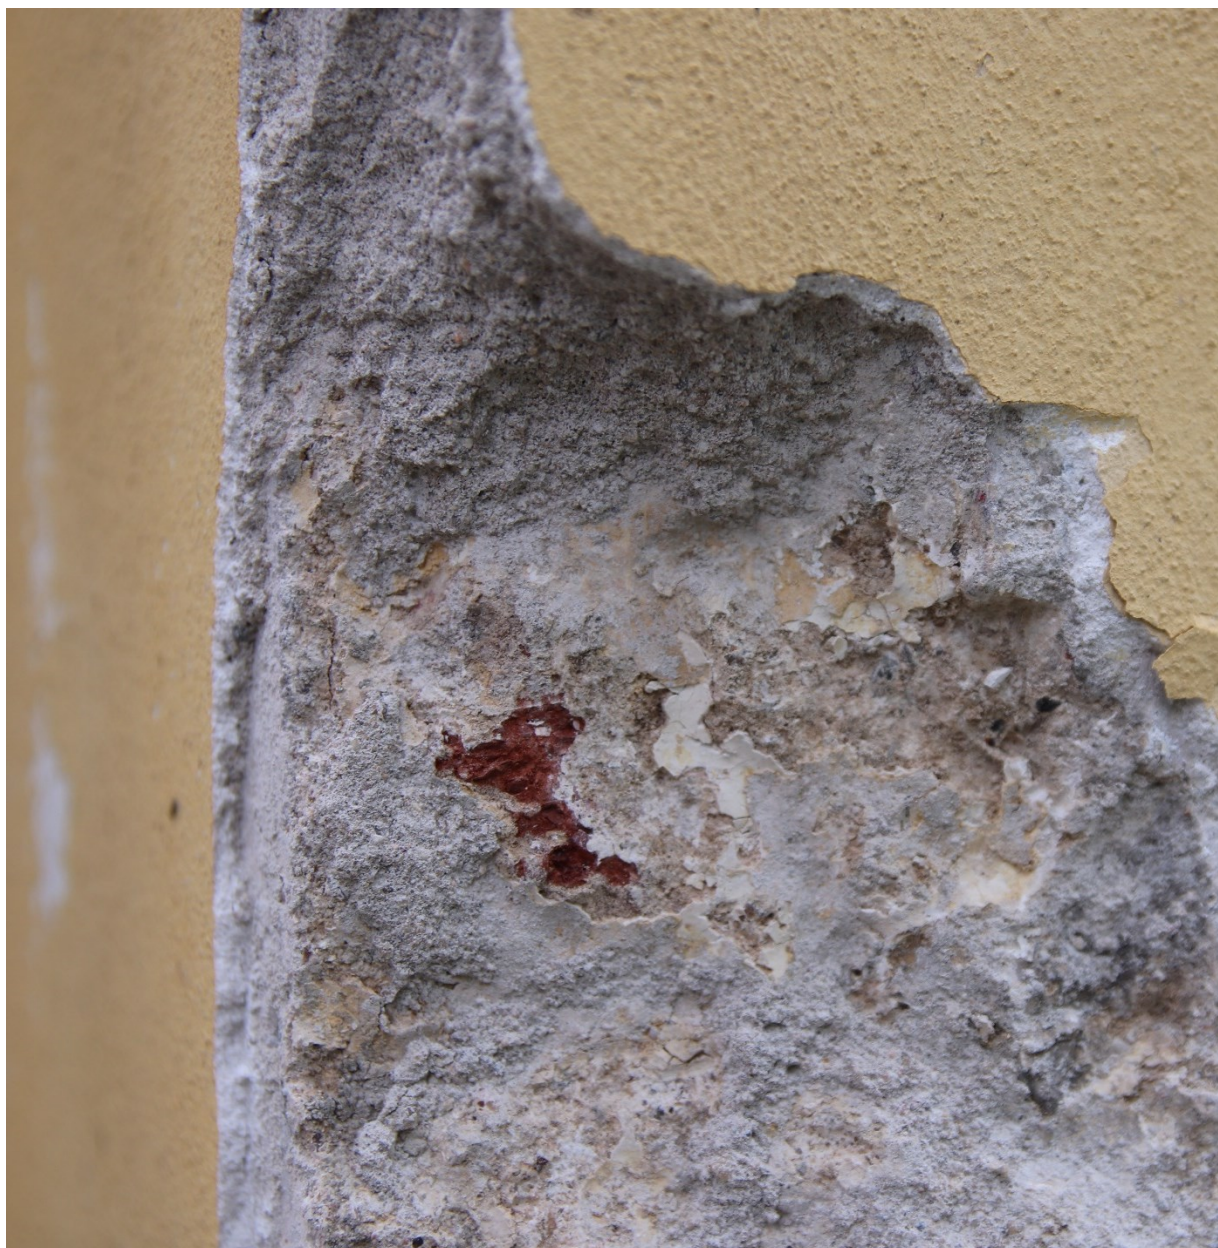
Během průzkumových prací na místě bylo provedeno několik orientačních sond do omítkových vrstev s jejich povrchových úprav. Z vnitřní strany paty levého pilíře se na cihelném zdivu vyskytují poměrně hluboko fragmenty značně nerovných omítek s několika vrstvami vápenných líček v bílém a okrovém odstínu. Tóny se u několika fragmentů blíží stávajícímu nátěru. Další nalezené nátěry na bosování levého pilíře (ve spodní úrovni je utahovaná štuková probarvená vrstva, na ní vrstvy vápenných nátěrů v okrových odstínech, dále štuková novodobá vrstva se stávajícím minerálním (?) nátěrem na povrchu). V poněkud jiném okrovém odstínu je nález probarvené štukové vrstvy na boso pravého pilíře. Nálezy i dochovaná fotodokumentace v SHP z roku 2009 dokládají převahu novodobých omítek. Provádění sond bylo komplikováno okolností, že při poslední opravě byla provedena penetrace podkladu pravděpodobně na bázi polymerní disperze a tudíž vrstvy barevných nátěrů nejsou dobře oddělit.

Sonda na vnitřní straně levého pilíře - na cihelném zdivu vyskytují poměrně hluboko fragmenty značně nerovných omítek s několika vrstvami vápenných líček v bílém a okrovém odstínu

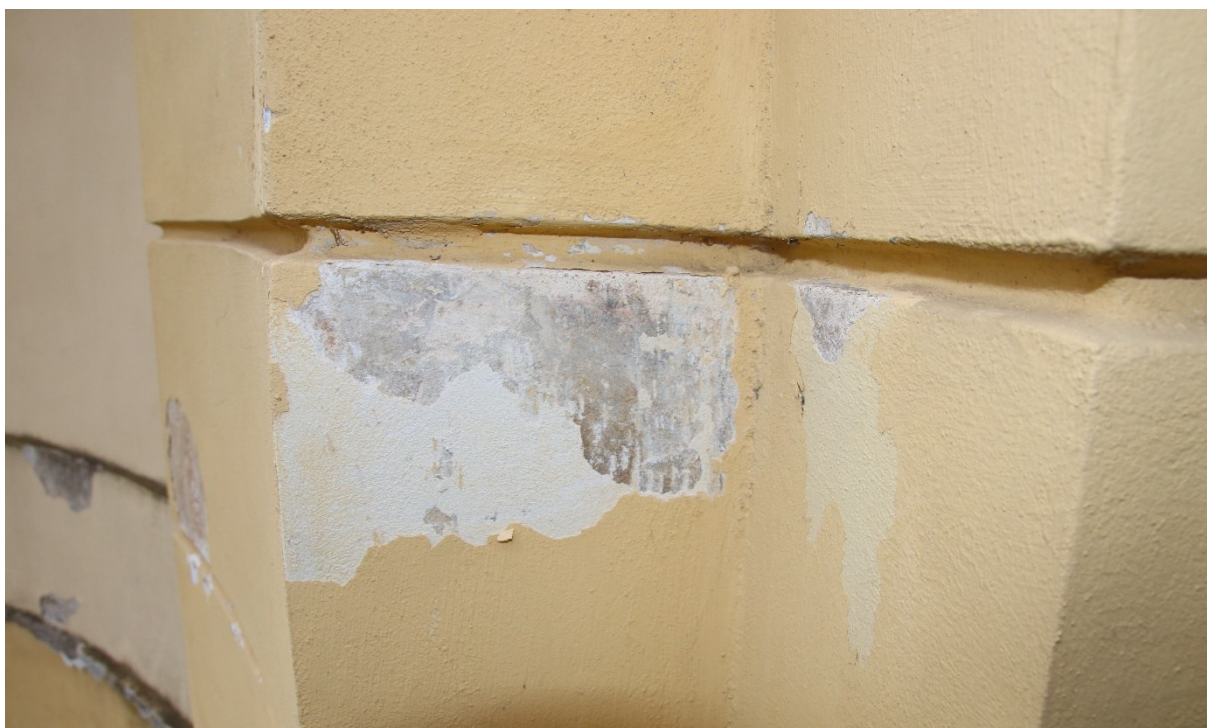
Nálezy nátěrů na bosování levého pilíře (ve spodní úrovni utahovaná štuková probarvená vrstva, na ní vrstvy vápenných nátěrů v okrových odstínech, dále štuková novodobá vrstva se stávajícím minerálním (?) nátěrem na povrchu)

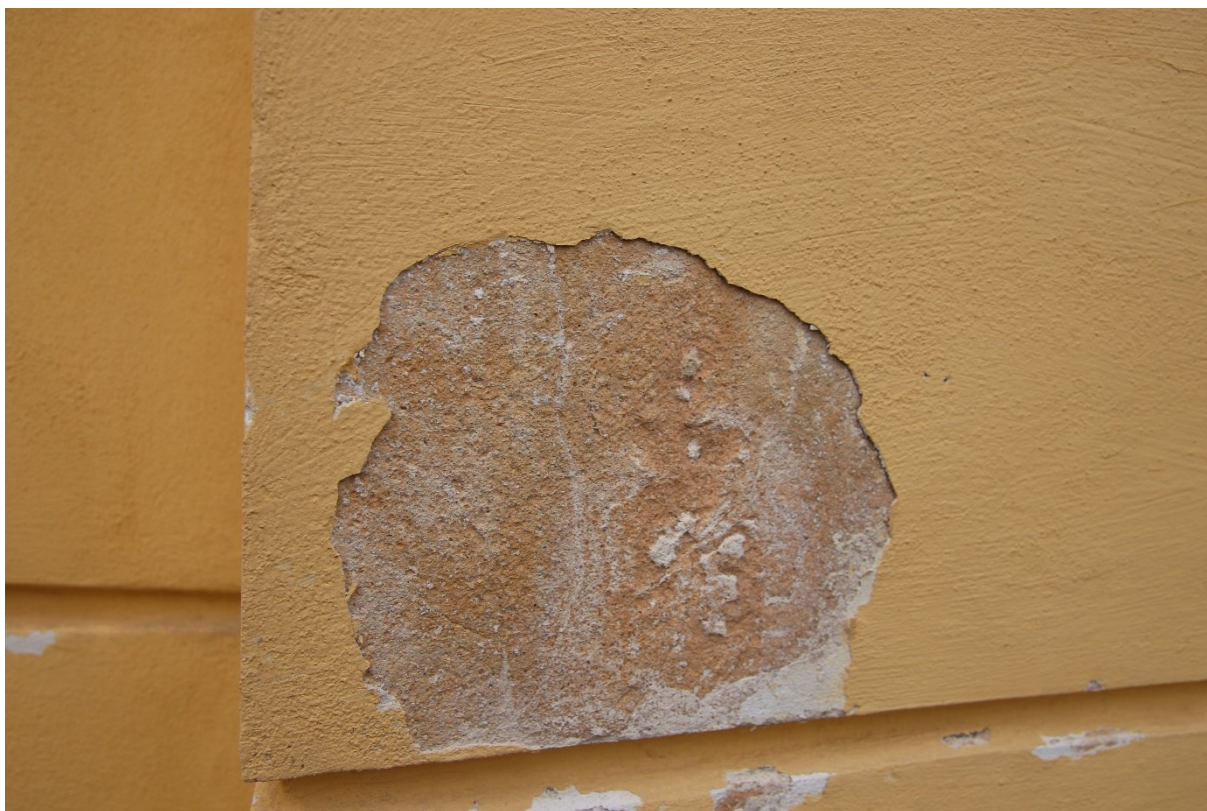
Nález probarvené štukové vrstvy na bose pravého pilíře

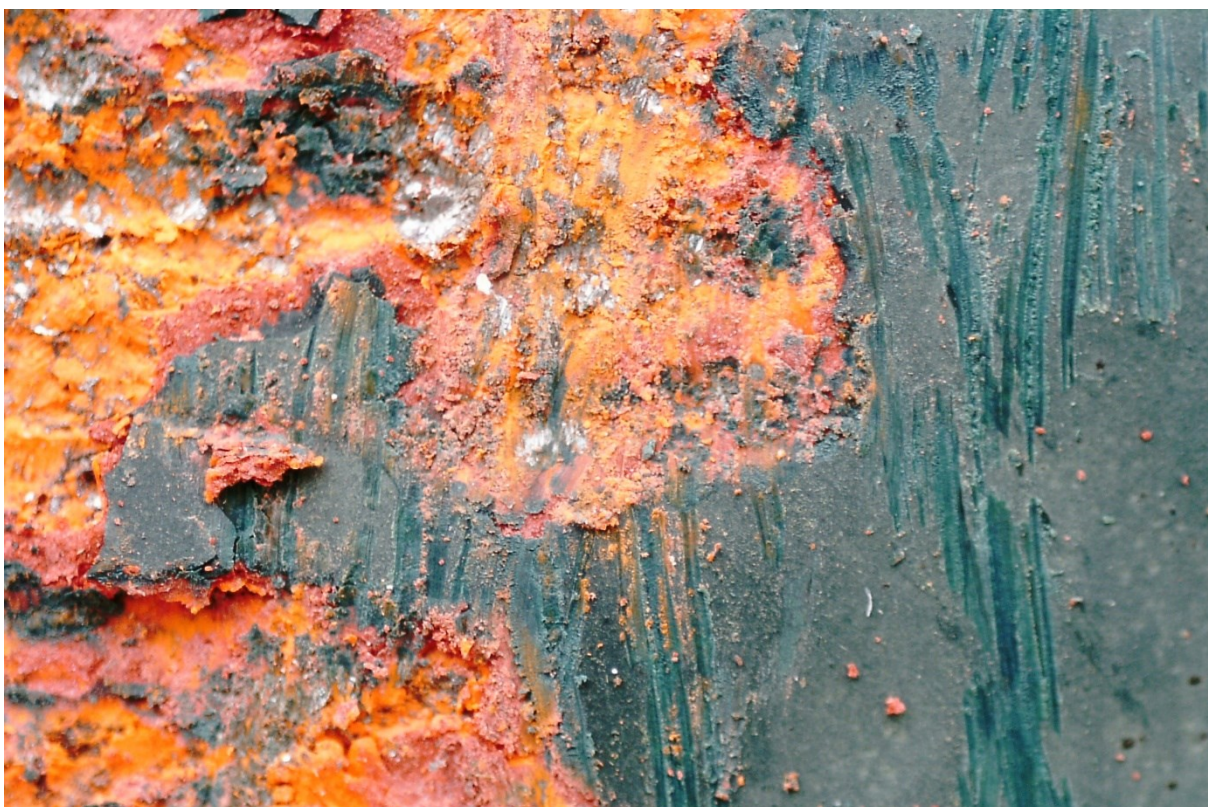
Rovněž byly provedeny sondy do vrstev nátěrů na ocelových prvcích. Část prvků mřížové brány je pravděpodobně starších (vykazují odlišnost materiálu a vyšší stupeň koroze, ale i na nich sondami nebyly prokázány žádné starší povrchové úpravy. Barevné vrstvy nátěrů na oceli obsahují dvě vrstvy miniového nátěru a nad ním stávající šedozelený nátěr s mírnou degradací na povrchu)

Pohled na barevné vrstvy vrat (na oceli dvě vrstvy miniového nátěru a nad ním stávající šedozelená s degradací na povrchu)
