POPIS JEDNOTLIVÝCH OBJEKTŮ VČ.FOTODOKUMENTACE

OBJEKT Č. 1

OBJEKT Č. 2

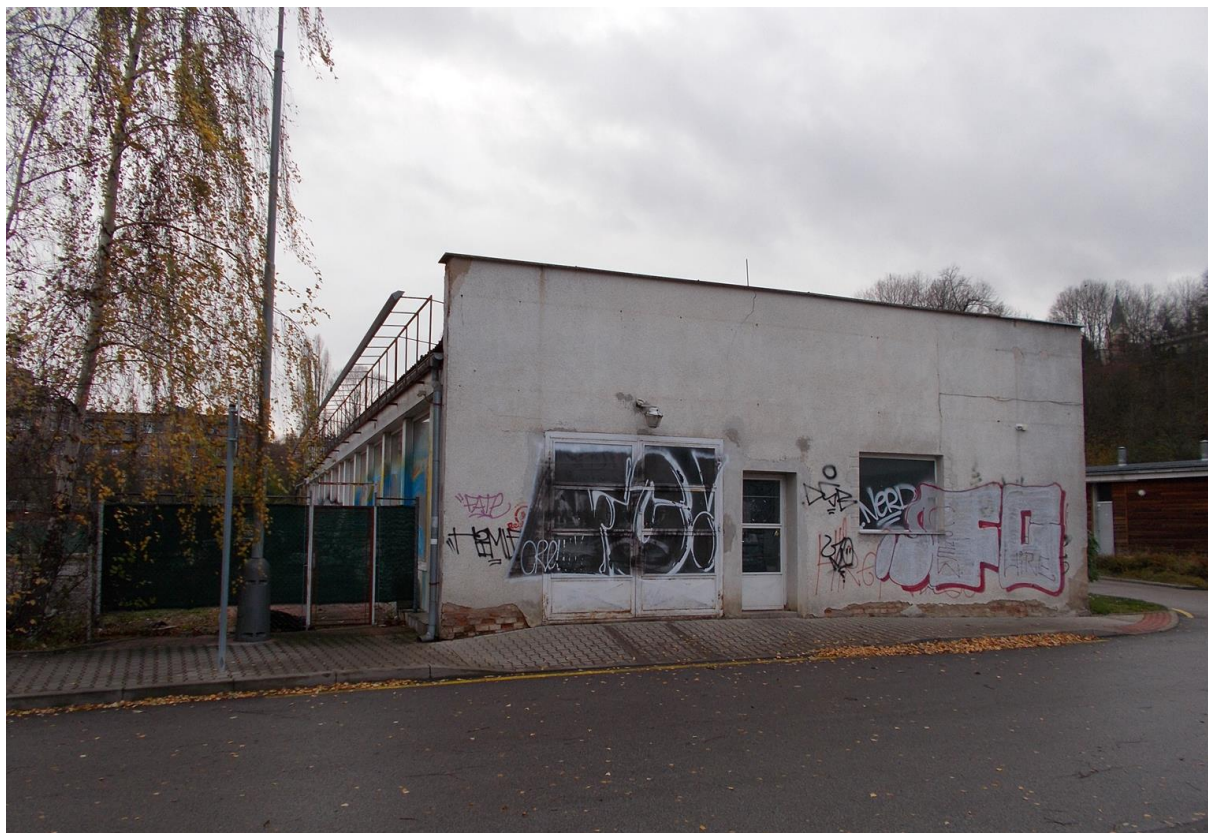
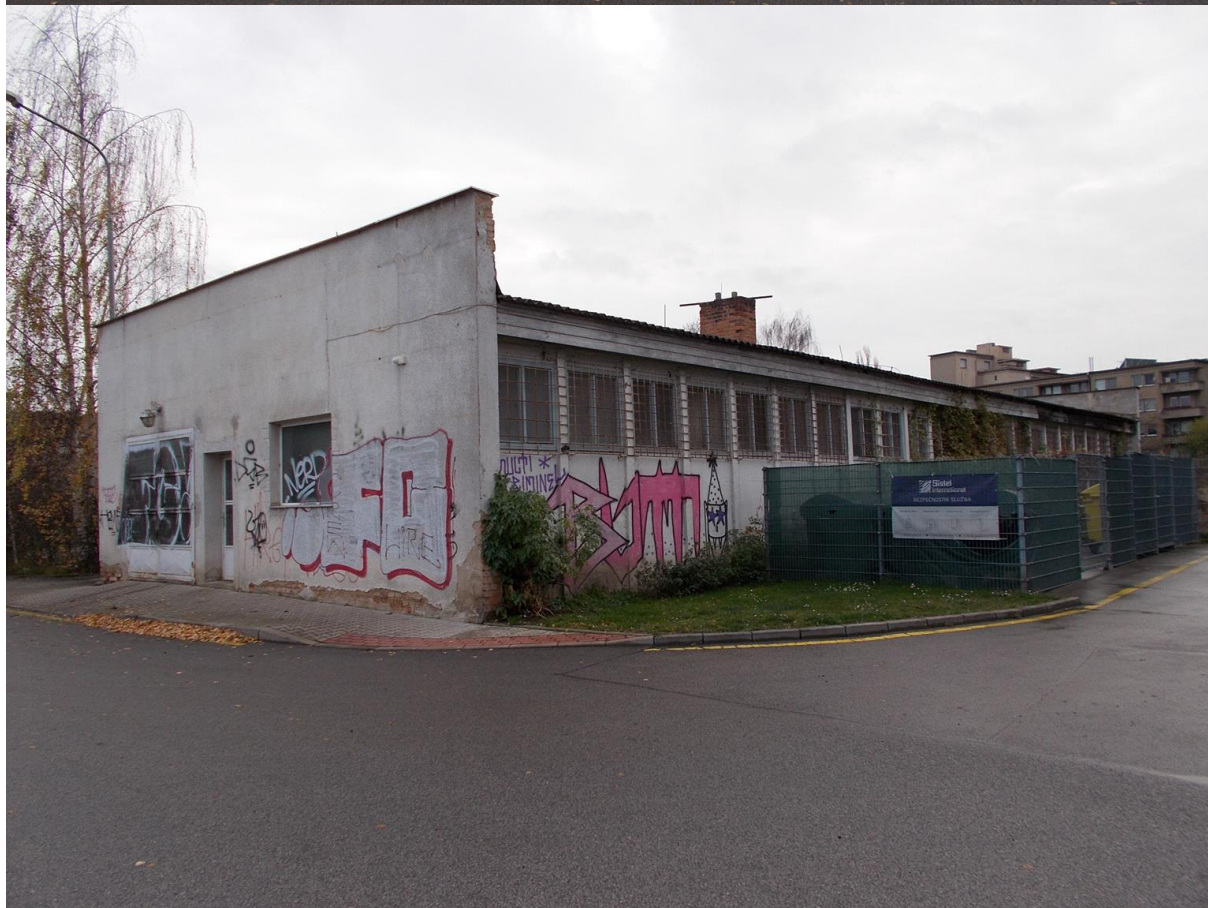
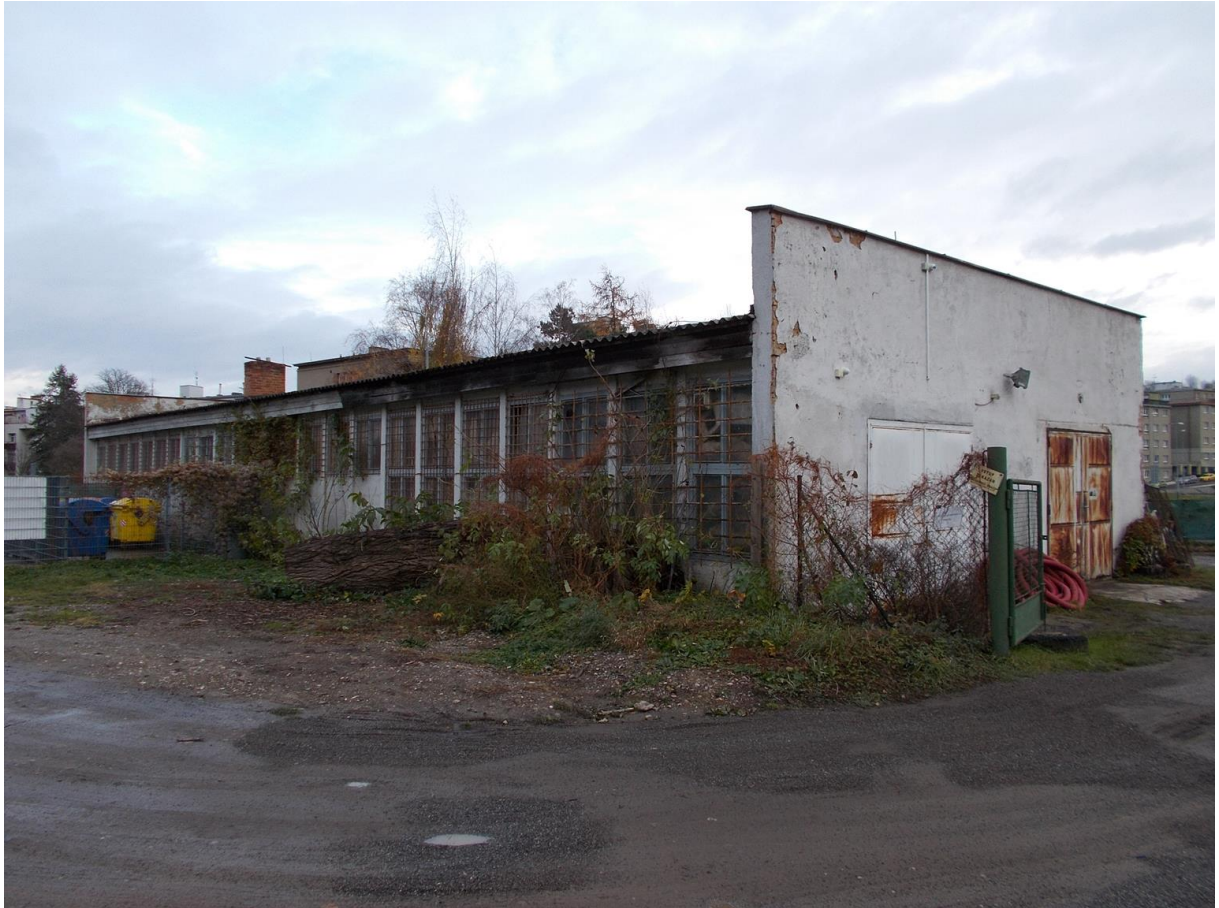
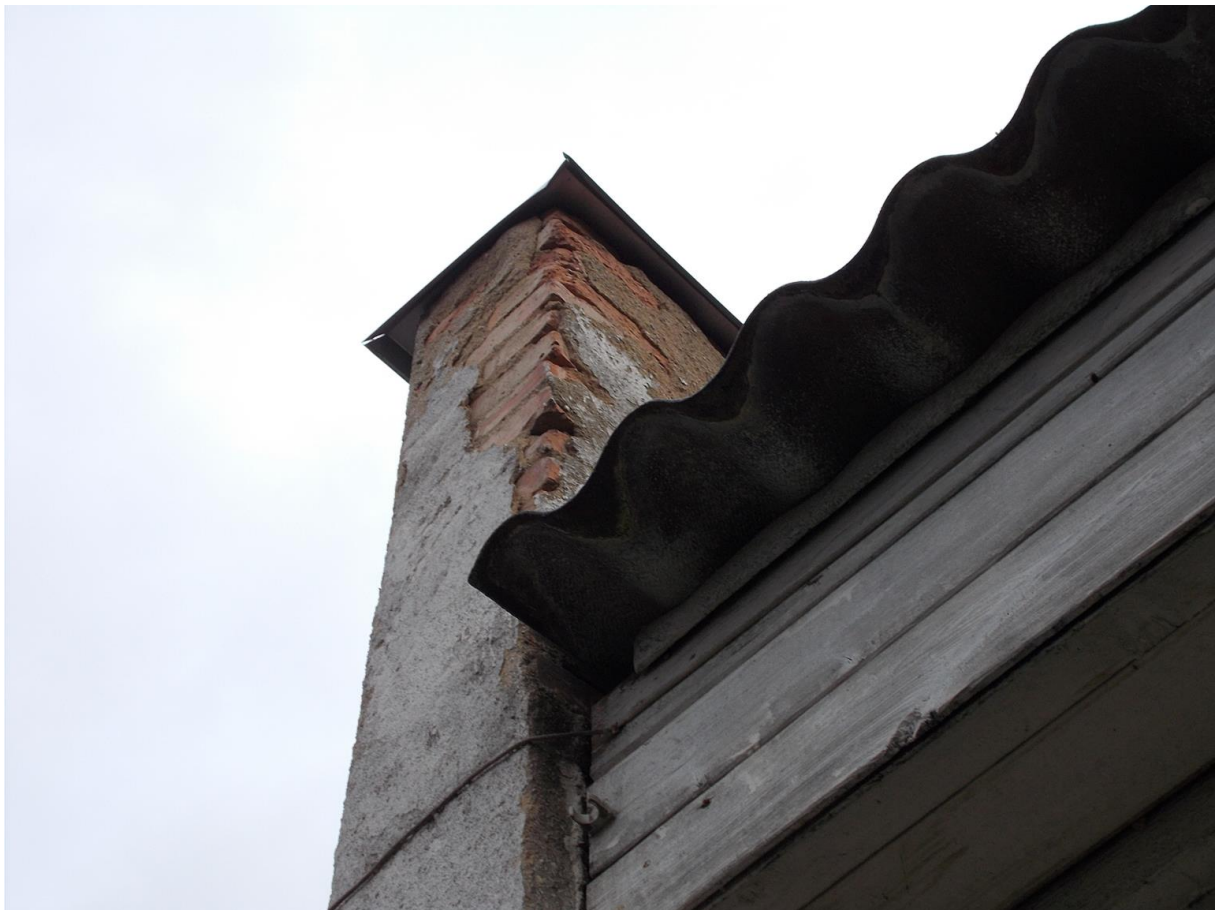
FOTODOKUMENTACE

Bouraný objekt je umístěn na parcele p.p.č. 560/73, k.ú. Strašnice 729302. Parcela je ve vlastnictví stavebníka SNEO, a.s., Nad alejí 1876/2, Břevnov, 16200 Praha 6 Jedná se o objekt bývalého autosalonu. Objekt je bez čísla popisného a evidenčního. Objekt je v současnosti nevyužívaný a je ve špatném stavebně technickém stavu.

- základy: betonové, objekt je nepodsklepený
- svislé nosné konstrukce: skeletový systém, cihelné vyzdívky, vnitřní příčky cihelné
- vodorovné konstrukce: příhradová konstrukce, minerální podhledy
- výplně otvorů: dřevěná konstrukce oken a dveří, jednoduché zasklení, mříže
- střecha: vlnitá střešní krytina z osinkocementových desek, příhradové vazníky
- přípojky: elektro

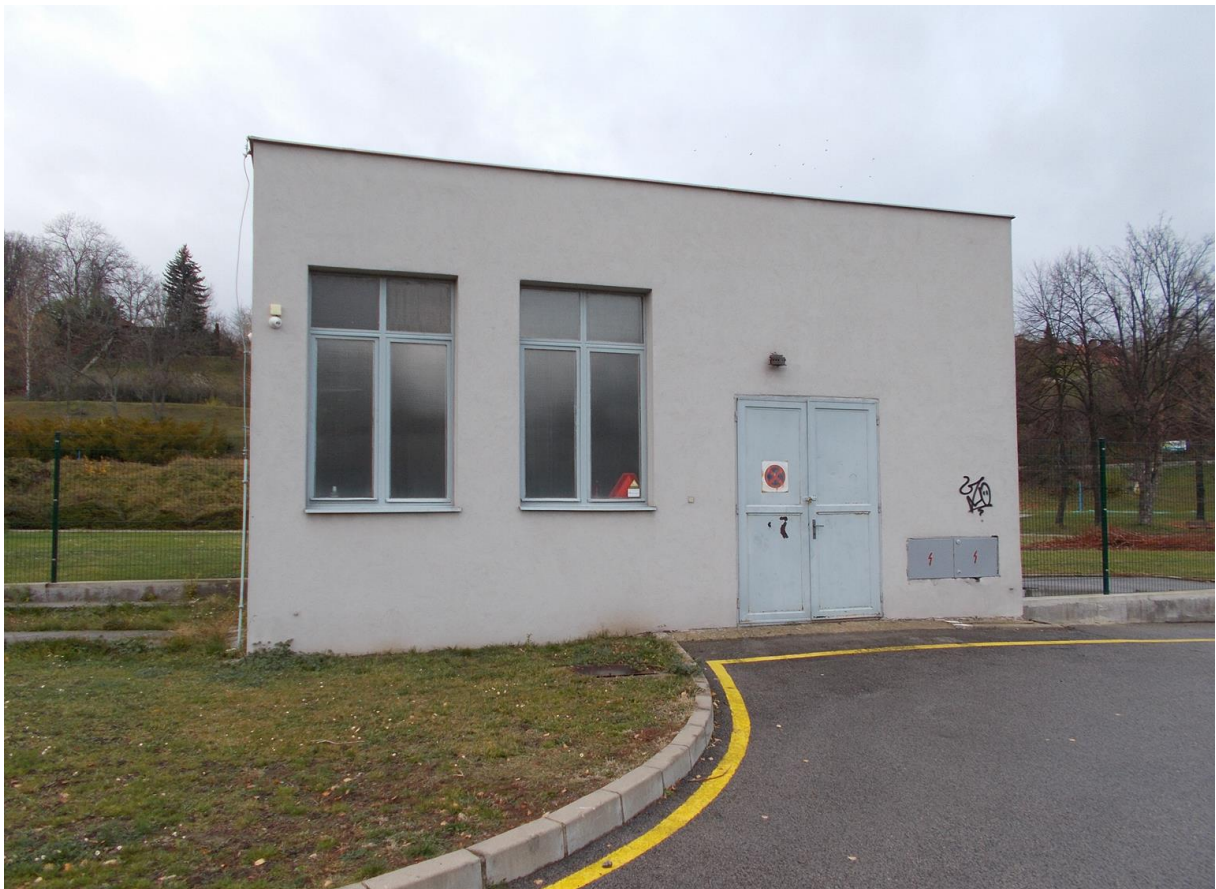
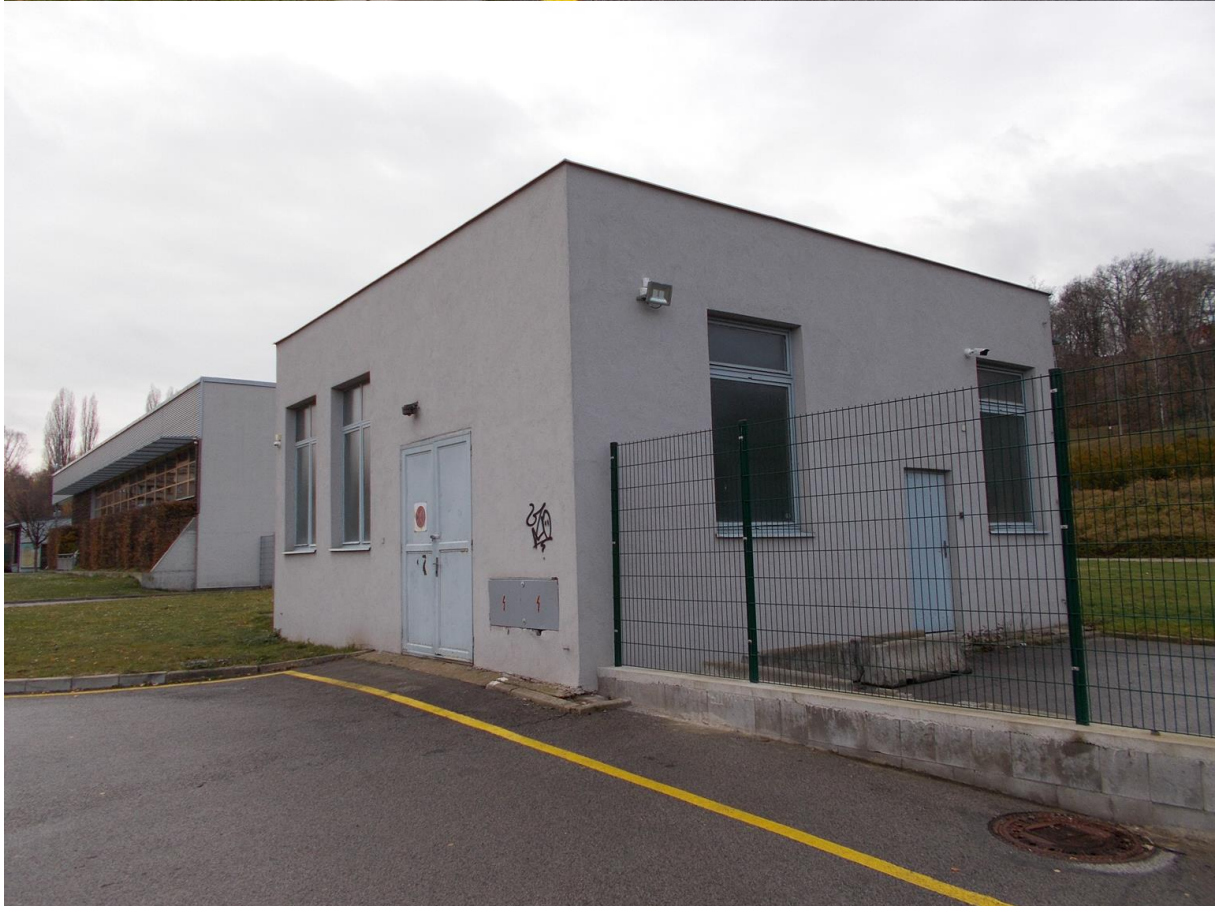
FOTODOKUMENTACE

Bouraný objekt je umístěn na parcele p.p.č. 560/55, k.ú. Strašnice 729302. Parcela je ve vlastnictví stavebníka SNEO, a.s., Nad alejí 1876/2, Břevnov, 16200 Praha 6 Jedná se o objekt trafostanice. Objekt je bez čísla popisného a evidenčního. Trafostanice je provozována společností PRE distribuce a.s.

- základy: betonové, objekt je nepodsklepený
- svislé nosné konstrukce: cihelné zdivo
- vodorovné konstrukce: železobetonové prefabrikáty
- výplně otvorů: ocelové konstrukce oken a dveří, drátkosklo, plechová vrata, větrací mřížky
- střecha: plechová střešní krytina
- přípojky: elektro
