ZÁVĚREČNÁ ZPRÁVA STAVEBNĚ-TECHNICKÉHO PRŮZKUMU

**ZŠ Dědina, Žukovského
580/6, Praha 6**

Název objektu: Základní škola Dědina
Adresa objektu: Žukovského 580/6, Praha 6
Obsah zadání STP: Diagnostika ŽB konstrukcí, skladby konstrukcí

Zadání STP – průzkum vyztužení ŽB konstrukcí, skladby konstrukcí

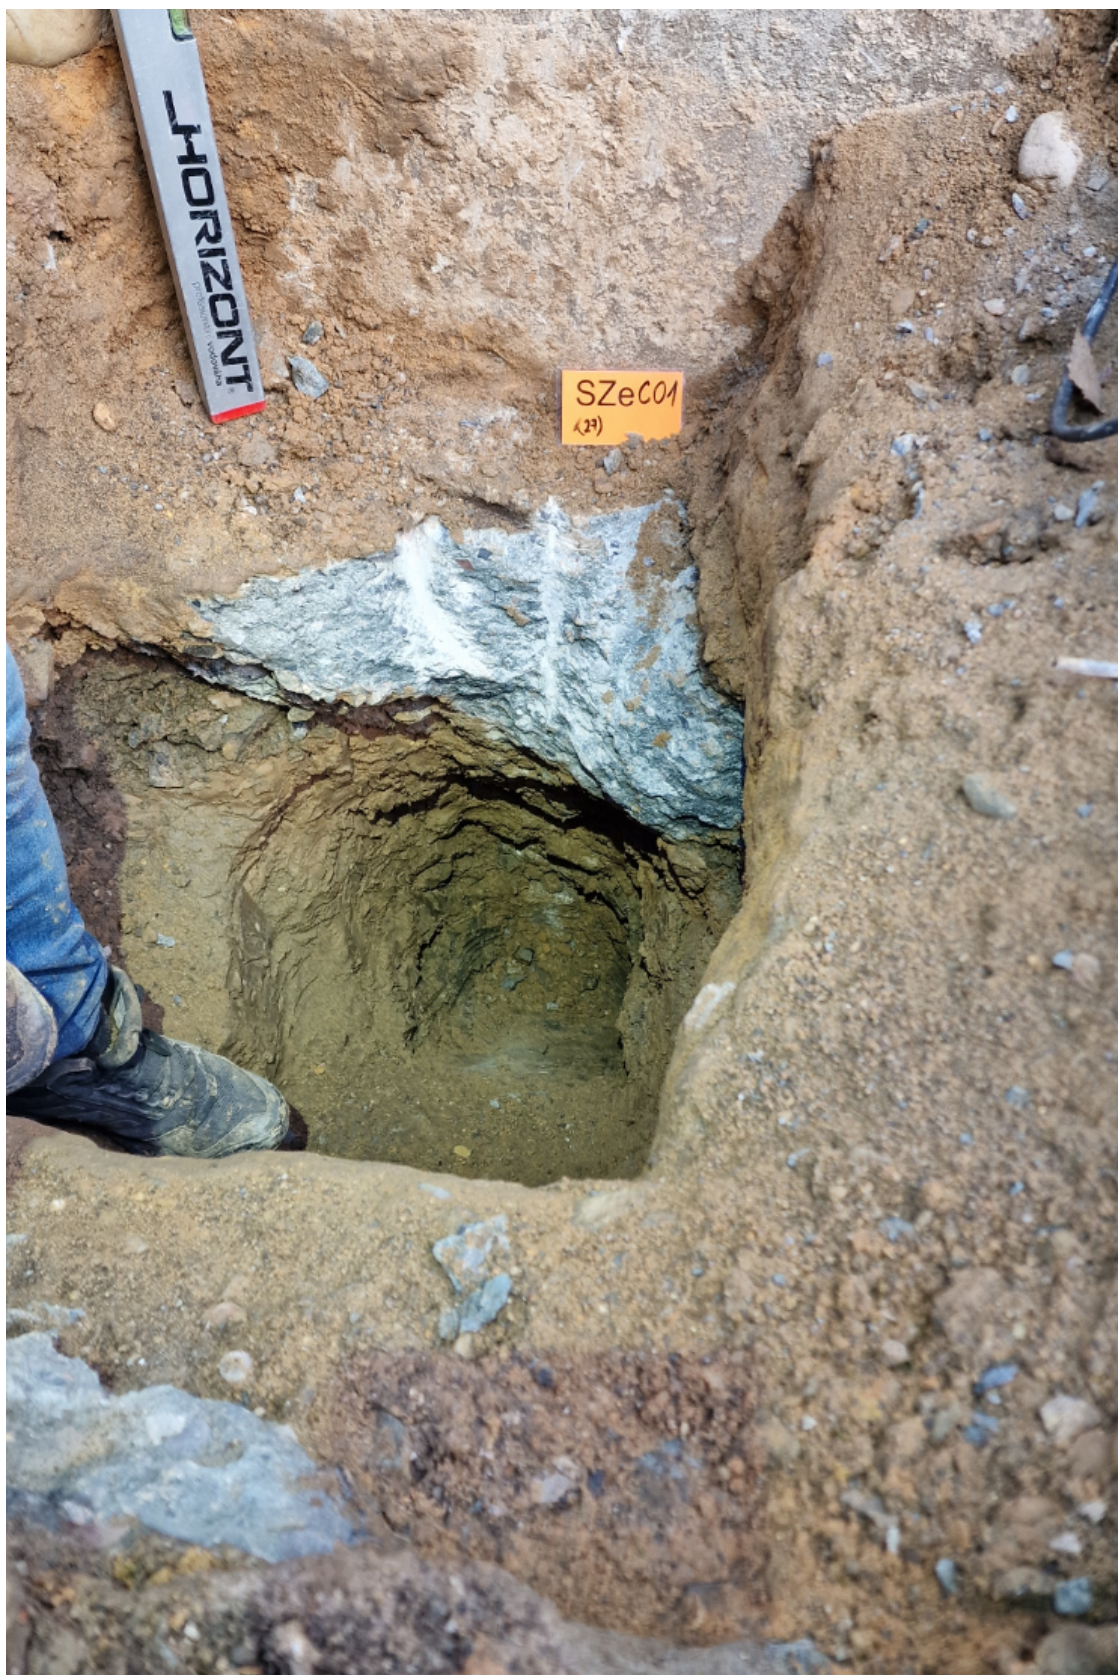
Výkop atrium pavilon C detailní foto na základ

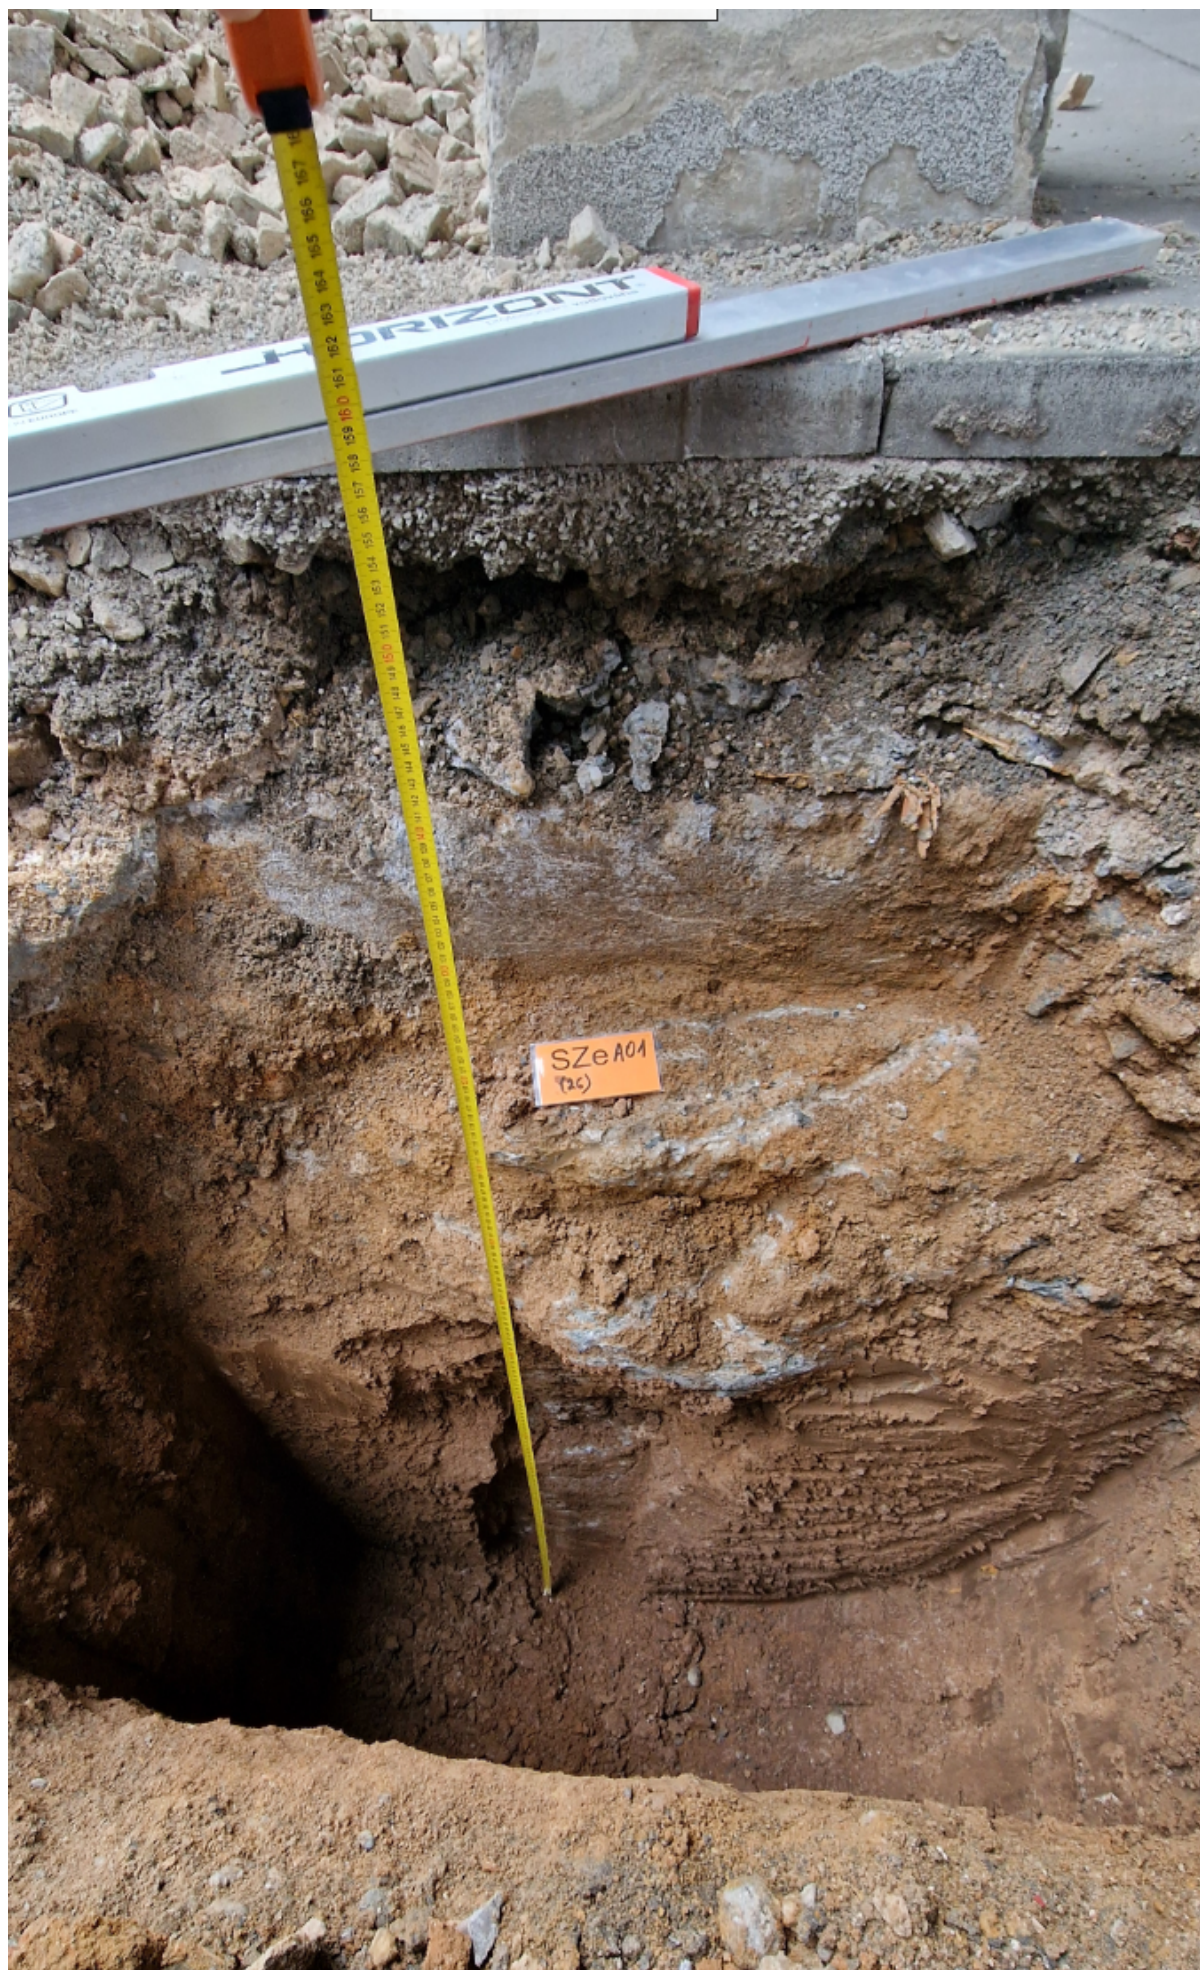
Výkop atrium pavilon A detailní foto na základ

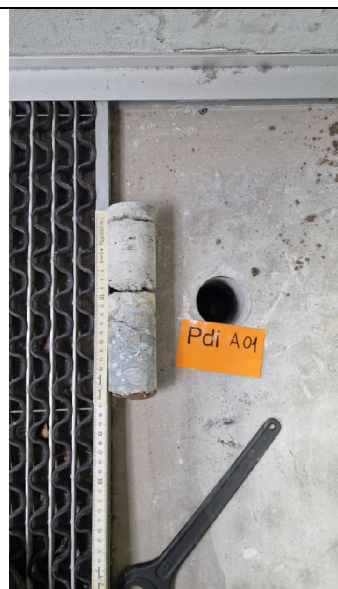
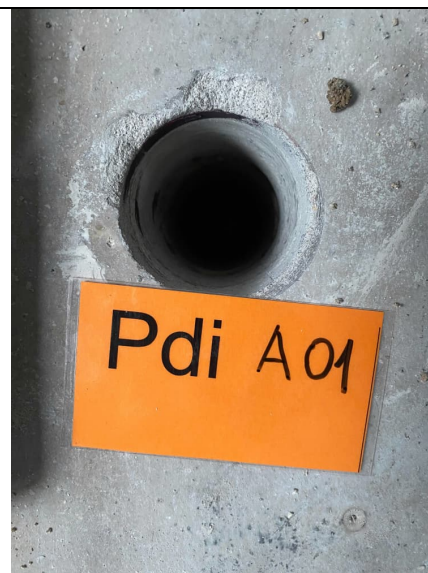
Popis: PDiA01

Skladba PDi A01 směrem z interiéru:

- Zátěžový koberec (položen volně)
- ŽB deska s 2x Kari sítí 5mm tl.210mm
- Pokladní pískový podsyp

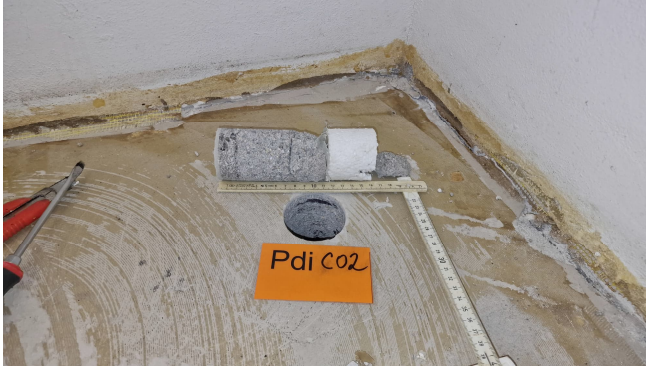
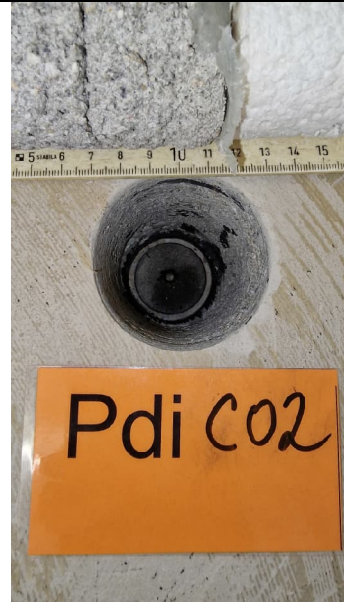
Popis: PDiC02

Skladba PDi C02 směrem z interiéru:

- PVC lepeno tl.3mm
- Samonivelační stěrka tl.4mm
- Beton tl.100mm
- PE separační folie
- EPS tl.50mm
- Hydroizolační asf. pás tl.6mm
- Podkladní beton

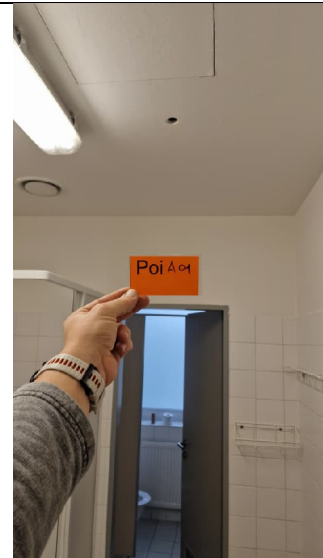
Popis: POiA01

Skladba POi A01:

- SDK deska (impregnovaná) tl.12,5mm zavěšená na CD/UD kci
- Dutina mezi SDK a stropem tl.400mm

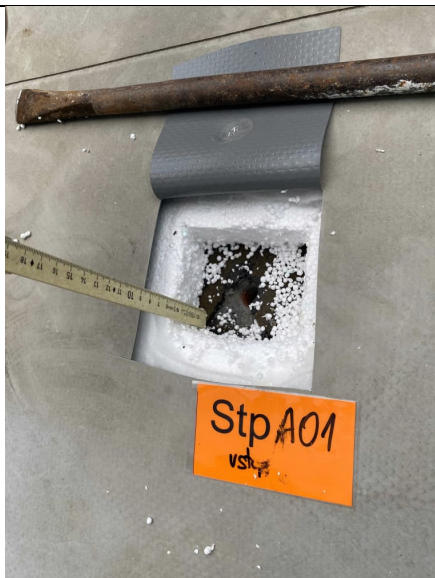
Popis: STpA01

Skladba STp A01 směrem z exteriéru:

- mPVC tl.1,5mm
- geotextilie 200g/m2
- EPS S tl.50mm
- Asf. hydro. pásy tl.3mm
- Cementový potěr tl.20mm
- Miako strop tl.300mm
- Omítka VPC + štuk + malba tl.20mm
