Stavebněhistorický průzkum
bytového domu nám. Svobody 728/1, Praha 6

INVENTARIZAČNÍ KARTA		<i>kategorie</i> A	<i>číslo</i> 15
<i>označení</i>	schodišťové rameno	<i>umístění</i> PP a NP	
<i>druh prvku</i>	stavební	<i>počet prvků</i>	5 sekcí o 7-8p.
<i>popis prvku</i>

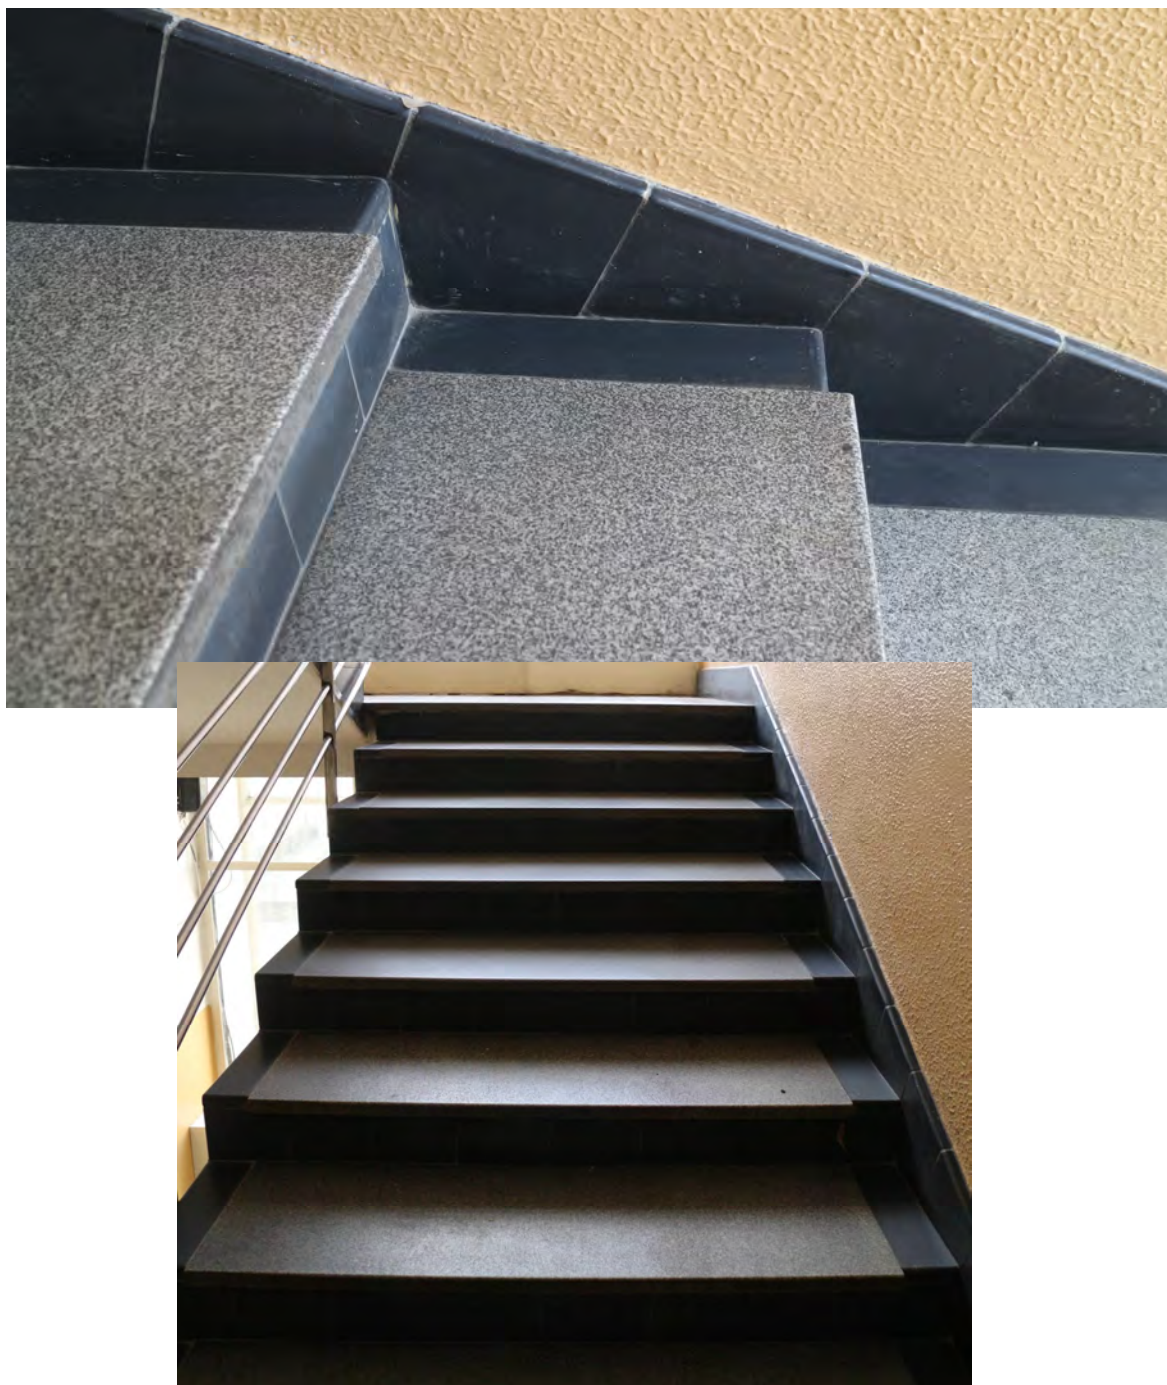
Dvojramenné schodiště s mezipodestou. Obložené kamennými a keramickými dílci včetně soklověk. Středový kamenný "běhoun" je lehce předsunut před lemovacím keramickým obložením, tvořícím i podstupnice.

<i>původnost stav</i>	historická zachovalá	<i>kvalita / hodnota způsob ochrany</i>	významná očištění a lokální doplnění
-----------------------	-------------------------	---	---

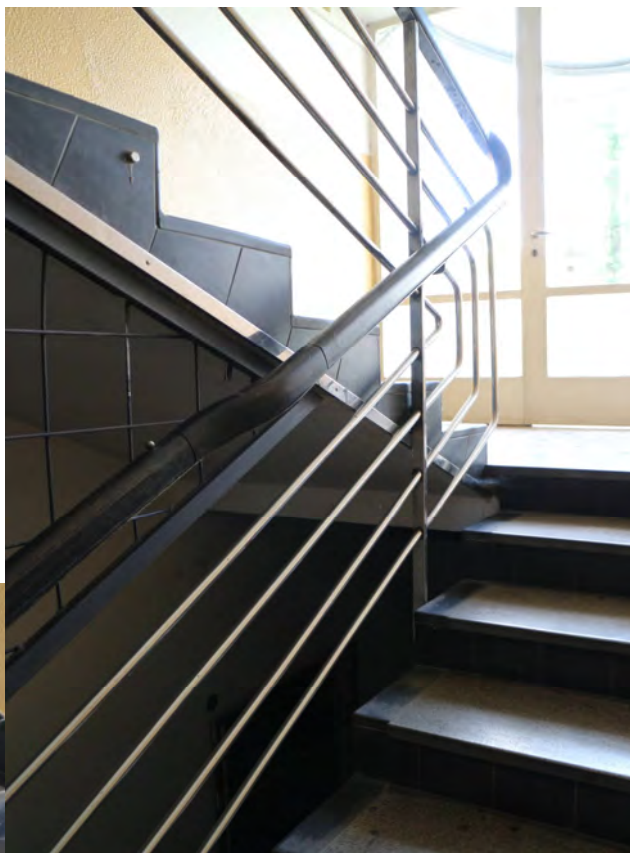
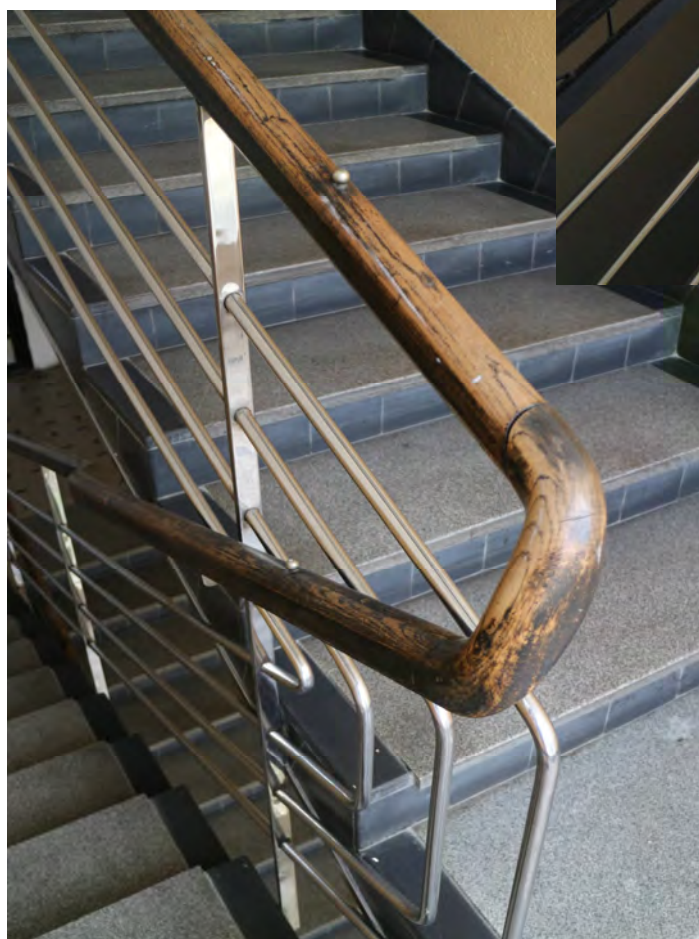
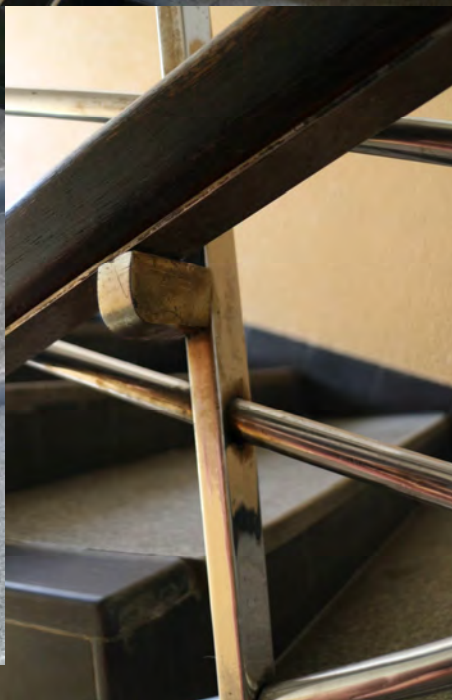
kategorie **A** číslo **16**

Zábradlí s chromované oceli s
dřevěným krouceným madlem.
Dovedně řešen výměny u
vezzrcadlového schodiště.
Kotvení do původního
schodišťového ramene

historická
zachovalý

vysoká
očištění a lokální doplnění

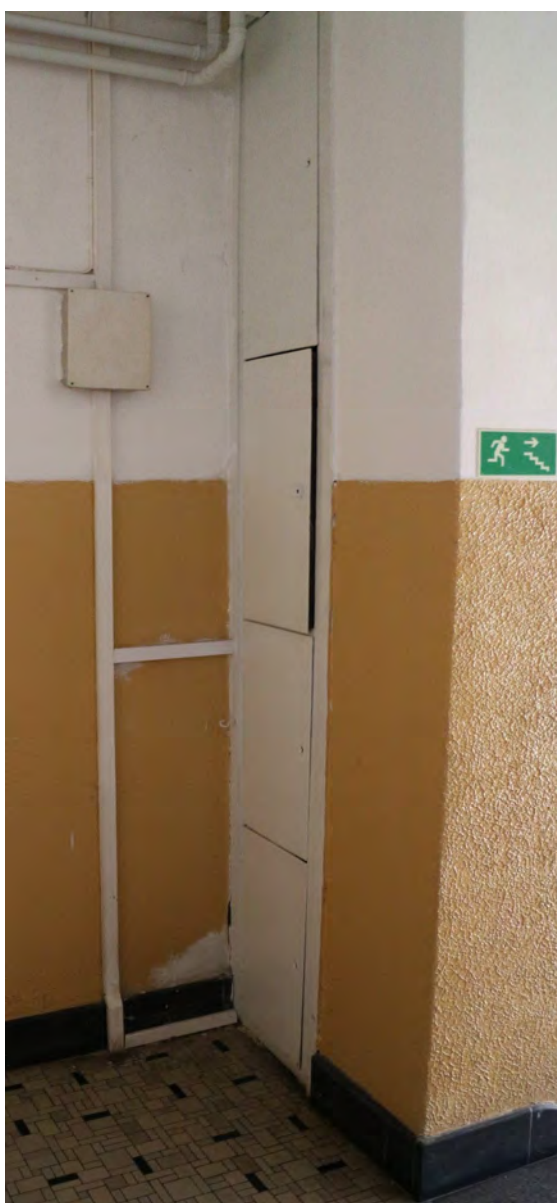
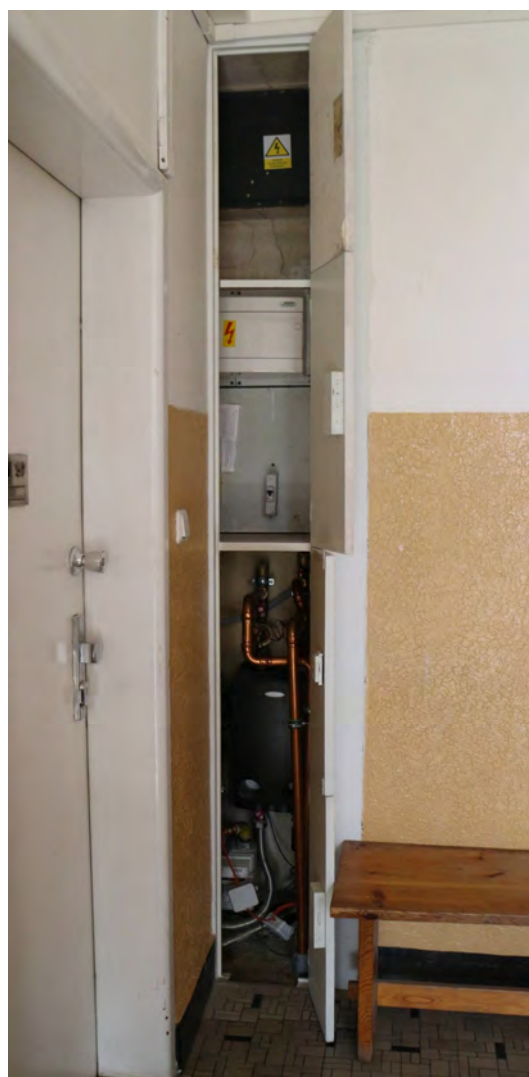
kategorie **A** číslo **17**

při vstupu do bytů jsou osazeny původní skřínky navazující na výtahovou šachtu. Skřínky sloužily k ukládání potřeb nájemníků a také obsahovaly prokládací dvířka pro zásobování do bytu, např. pro ranní zános mléka (nyní pevně uzavřené). Obsahují fragmenty původních rozvodů elektro i nové bytové rozváděče s elektroměrem. Od r.2014 i topné jednotky pro byty. Křídla skříněk jsou občas nahrazeny nekvalitní dřevěnou kopií.

historická
zachovalá

významná
zachovat a využít

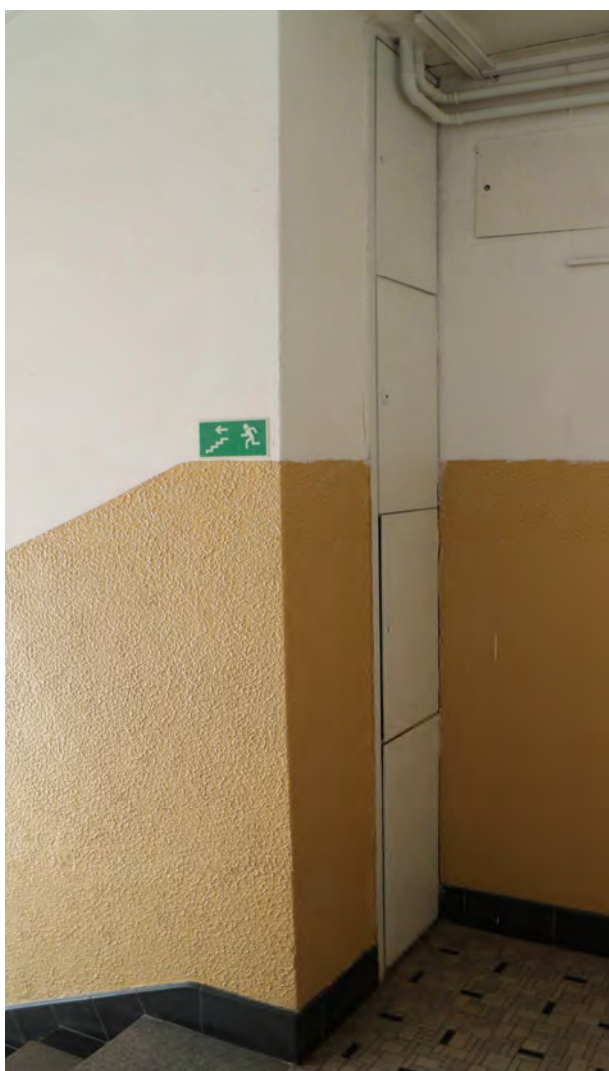
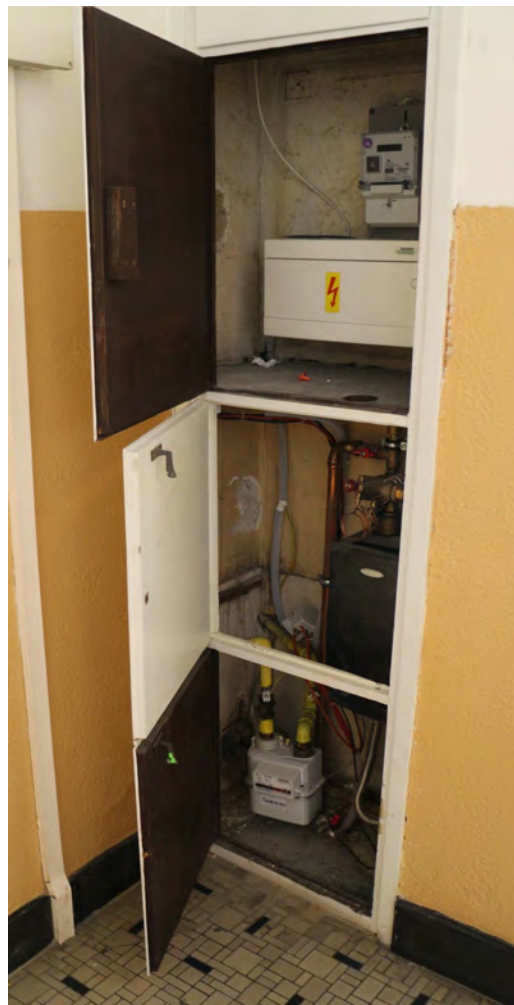
INVENTARIZAČNÍ KARTA**kategorie A číslo 18****označení skřínky na chodbách mimo dveře****umístění NP 2. a 4. sekce****počet prvků****druh prvku stavební****popis prvku**

při vstupu do bytů jsou osazeny původní skřínky navazující na stěnu u schodiště. Skřínky sloužily k ukládání potřeb nájemníků a také obsahovaly prokládací dvířka pro zásobování do bytu, např. pro ranní zásobení mlékem (nyní pevně uzavřené). Obsahují fragmenty původních rozvodů elektro(ale pův.rozváděč byl v samostatné skřínce nad) i nové bytové rozváděče s elektroměrem. Od r.2014 i topné jednotky pro byty. Křídla skřínek jsou občas nahrazeny nekvalitní dřevěnou kopií.

**původnost
stav****historická
zachovalý****kvalita / hodnota
způsob ochrany****vysoká
zachovat a využít**

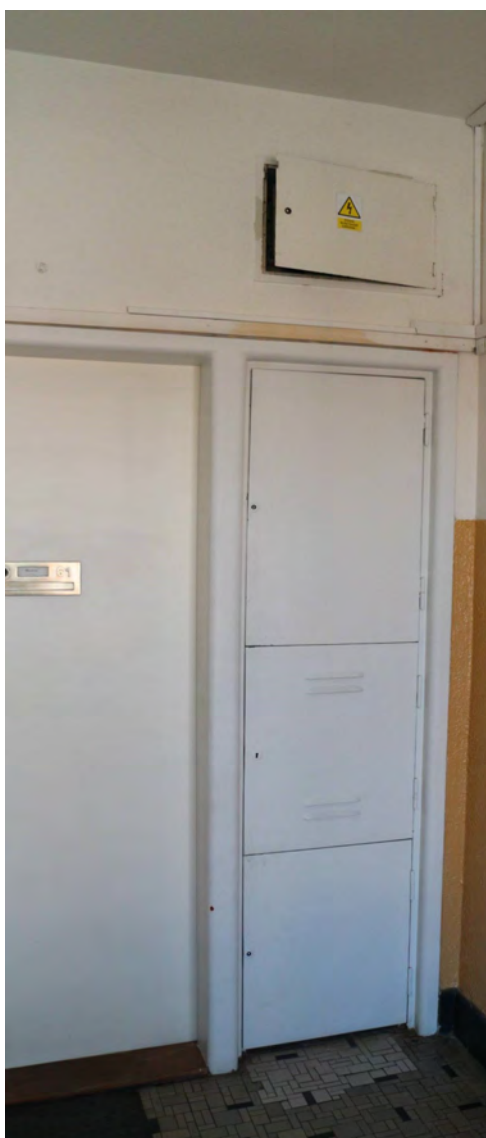
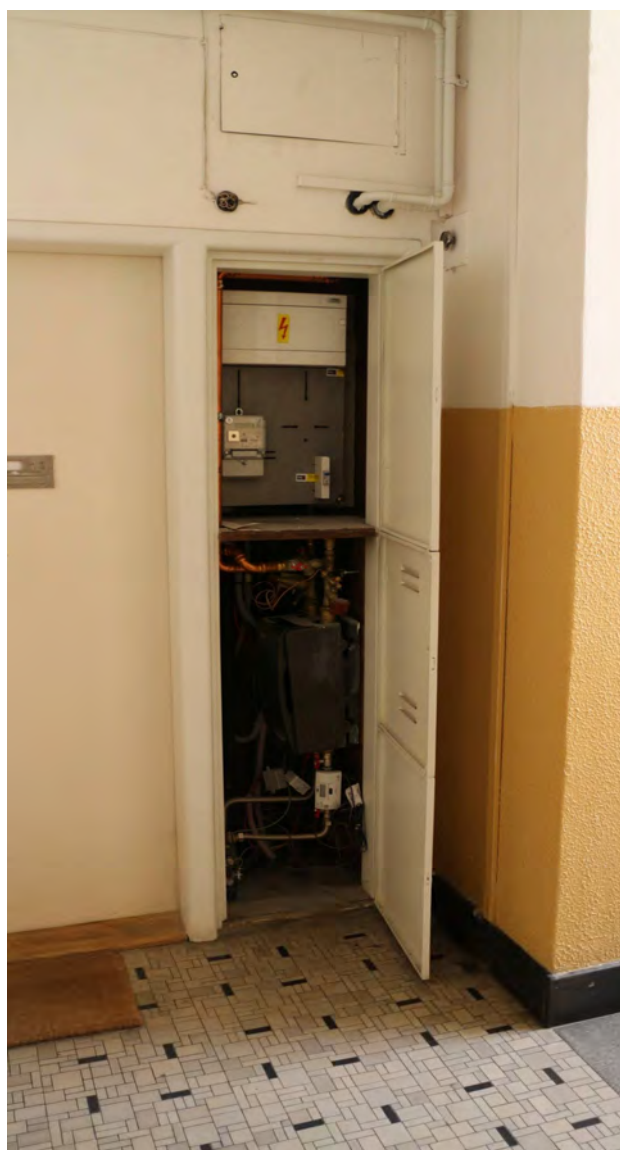
INVENTARIZAČNÍ KARTA*kategorie* **A** *číslo* **19***označení* **skřínky na chodbách vedle dveří***umístění* **NP 2. 3. 4. sekce***počet prvků**druh prvku* stavební*popis prvku*

při vstupu do bytů jsou osazeny původní skřínky navazující přímo na dveře do bytu - ve společné zárubni. Skřínky sloužily k ukládání potřeb nájemníků a také obsahovaly prokládací dvířka pro zásobování do bytu, např. pro ranní zános mléka (nyní pevně uzavřené). Obsahují fragmenty původních rozvodů elektro(ale pův.rozváděč byl v samostatné skřínce nad) i nové bytové rozváděče s elektorměrem. Od r.2014 i topné jednotky pro byty. Křídla skříněk jsou občas nahrazeny nekvalitní dřevěnou kopií.

*původnost
stav*historická
zachovalá*kvalita / hodnota
způsob ochrany*významná
zachovat a využít

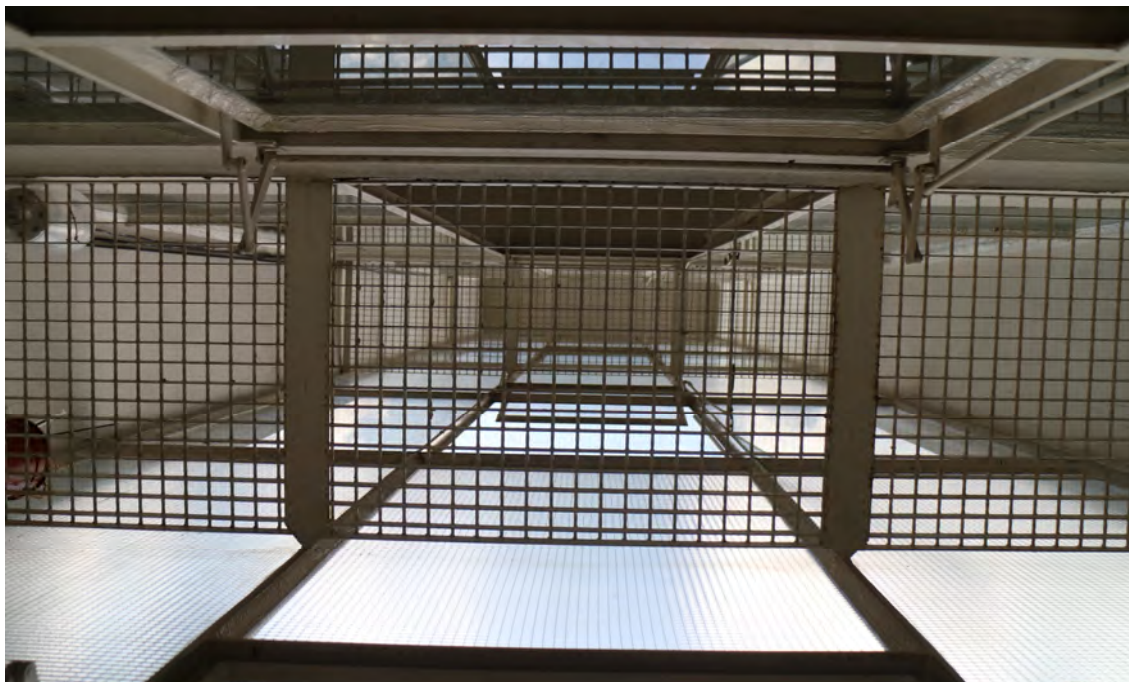
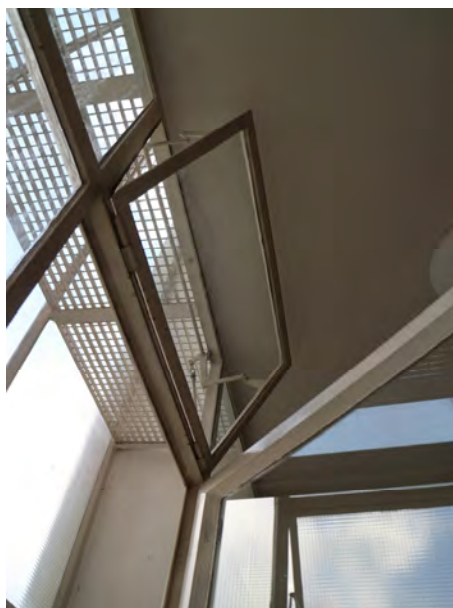
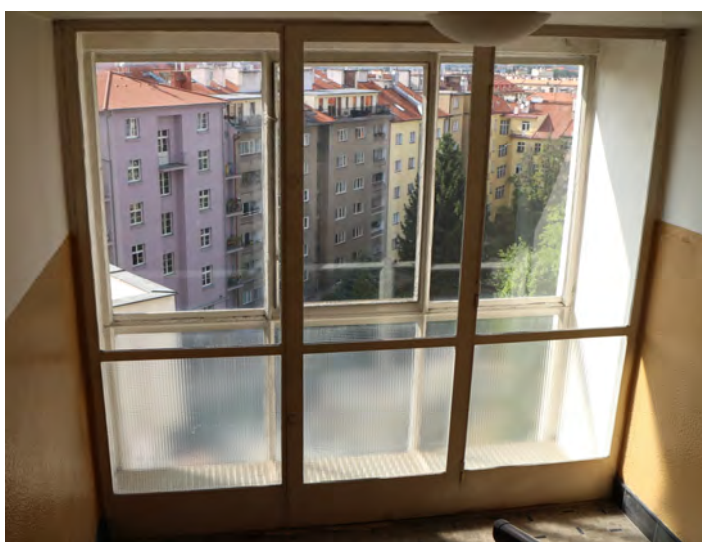
kategorie **A** *číslo* **20**

Na všech schodištích je zdvojená dvorní fasáda. S dveřmi v 1NP na dvůr a revizními a větracími vstupy na pdolažích. V nadsvětlicích je výklop pro větrání. Mezi objema "fasádami" je v úrovni podlah porokořtová podlaha.

historická
zachovalá

významná
očistit a konzervovat
