Stavebněhistorický průzkum  
bytového domu nám. Svobody 728/1, Praha 6

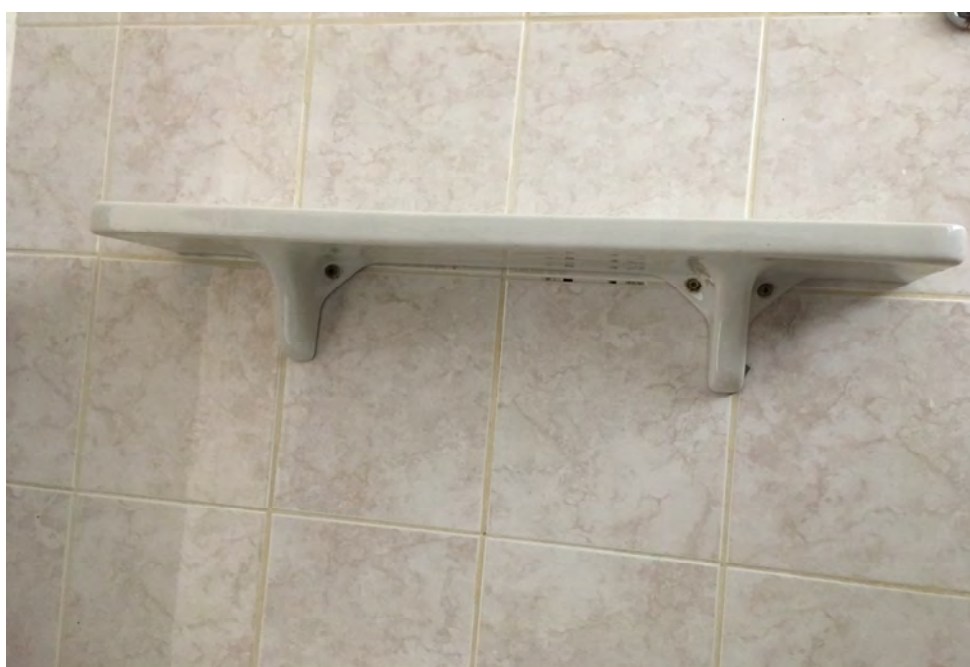
INVENTARIZAČNÍ KARTA		kategorie <b>S</b>	číslo <b>7</b>
keramická , rozvody studené a teplé vody		umístění <b>NP</b>	č.dv.2,29
druh prvku <b>TZB</b>		počet prvků	2
popis prvku

autentická polička s dvěma konzolacemi. keramický výdusek s bílou glazurou, opětovně namotnován na novodobý obklad. Nelze však usuzovat že by se jednalo o standardní vybavení bytů.

původnost stav	historická zachovalý	kvalita / hodnota způsob ochrany	významná uchovat
-------------------	-------------------------	-------------------------------------	---------------------

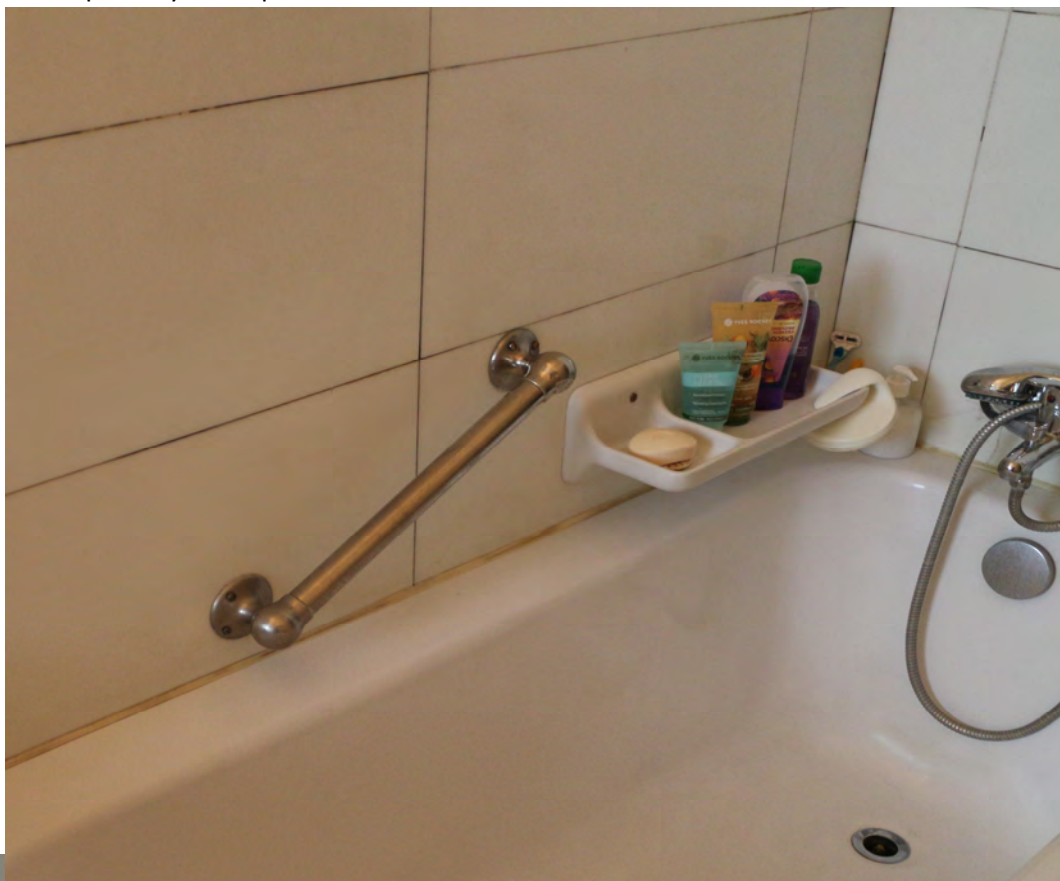
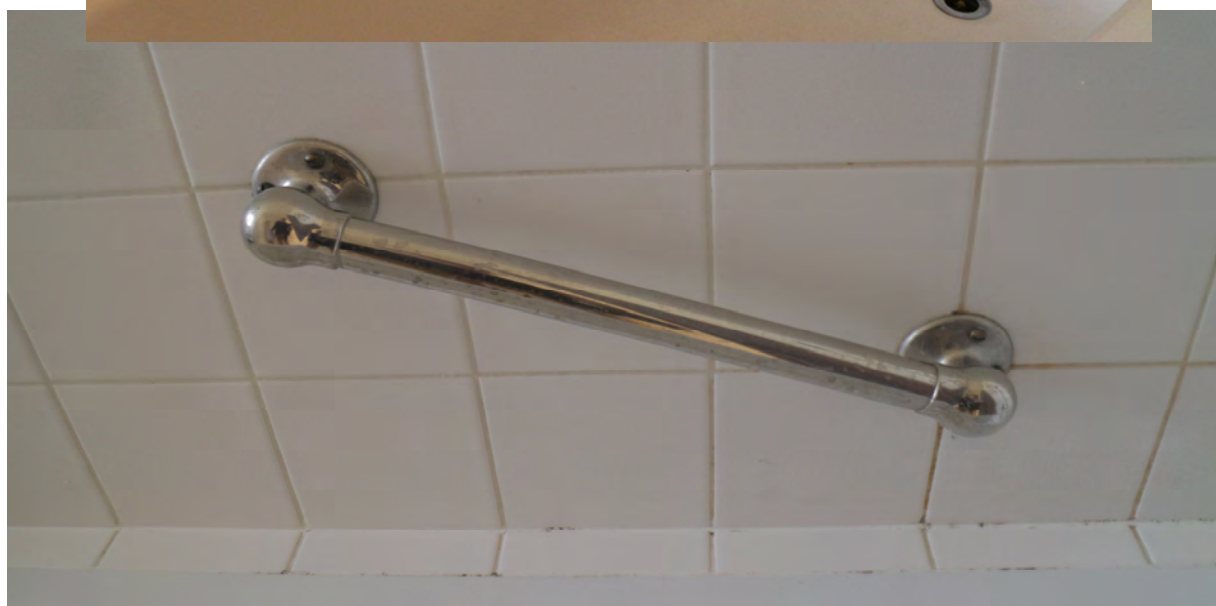
INVENTARIZAČNÍ KARTA		kategorie	S	číslo	8
označení	madlo u vany	umístění	NP	č.d.29,36,38,39,56	
druh prvku	TZB	počet prvků		5	
popis prvku

chromované autentické madlo u vany, vyskytuje se v několika případech i v opravených koupelnách.

původnost stav	historická zachovalý	kvalita / hodnota způsob ochrany	významná uchovat
-------------------	-------------------------	-------------------------------------	---------------------

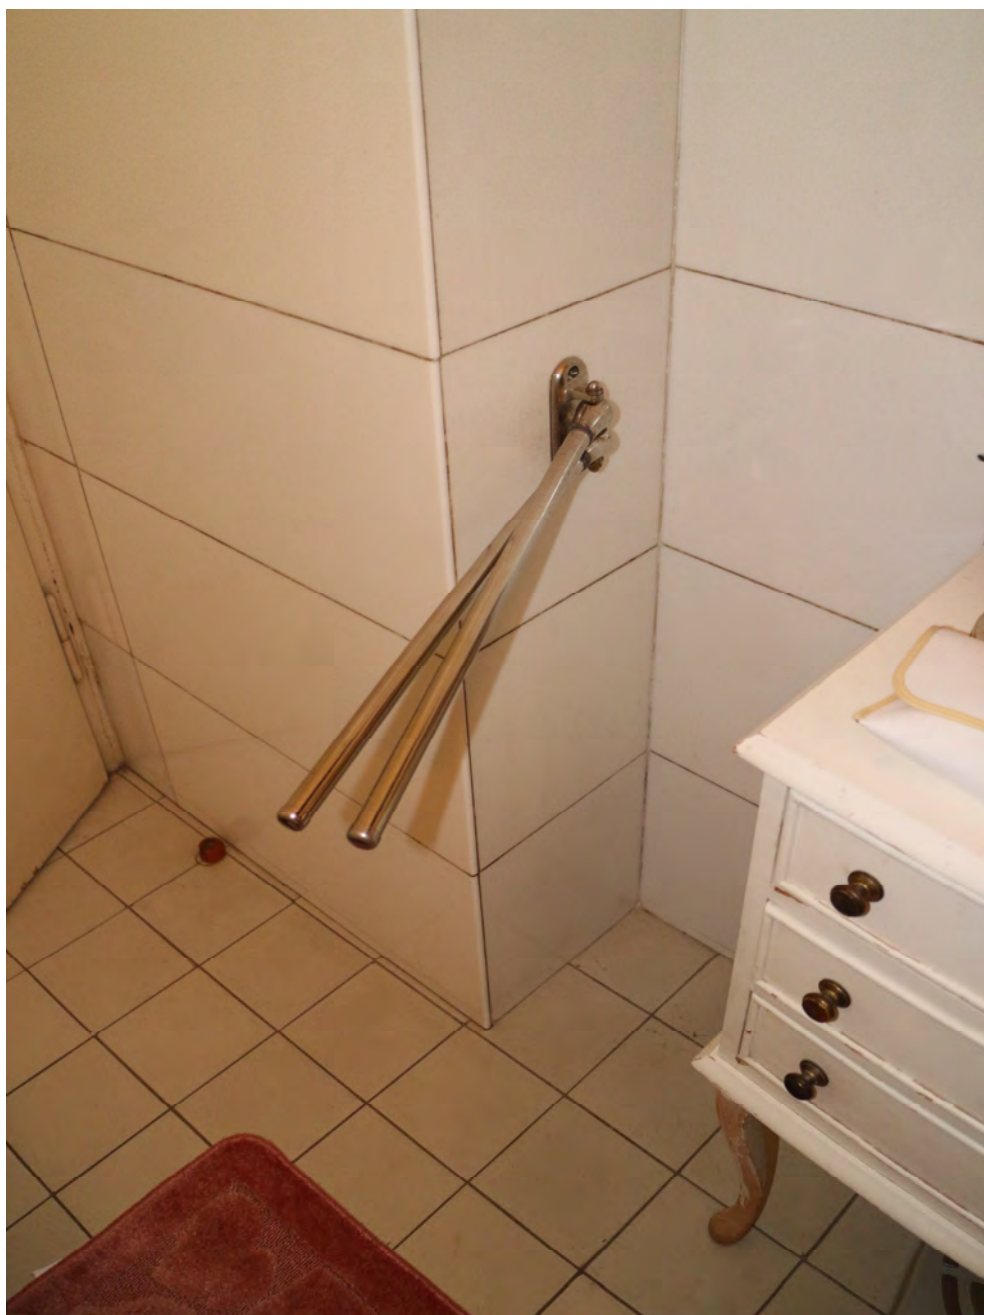
INVENTARIZAČNÍ KARTA		kategorie	S	číslo	9
označení	držák na ručníky	umístění	NP	č.dv.29	
		počet prvků			1
druh prvku	TZB				
popis prvku	chromovaný držák na ručníky u umyvadla s dvěma posuvnými tyčemi

původnost	historická s úpravami	kvalita / hodnota	významná
stav	poškozený	způsob ochrany	uchovat

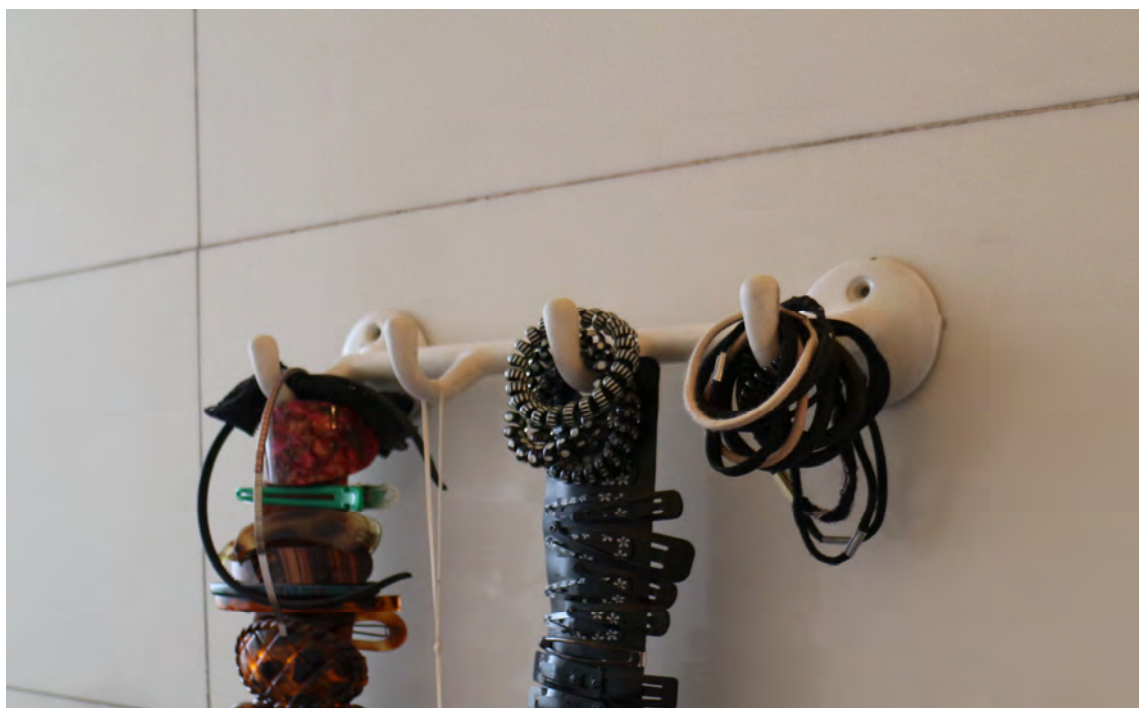
INVENTARIZAČNÍ KARTA		kategorie	S	číslo	10
označení	vešák na župan, ručníky	umístění	NP	č.dv.29	
druh prvku	TZB	počet prvků		1	
popis prvku

lakovaný býlý vešák do koupelny, na původním obkladu pouze v jednom exempláři, autentická pozice neověřena.

původnost	historická s úpravami	kvalita / hodnota	významná
stav	poškozený	způsob ochrany	uchovat

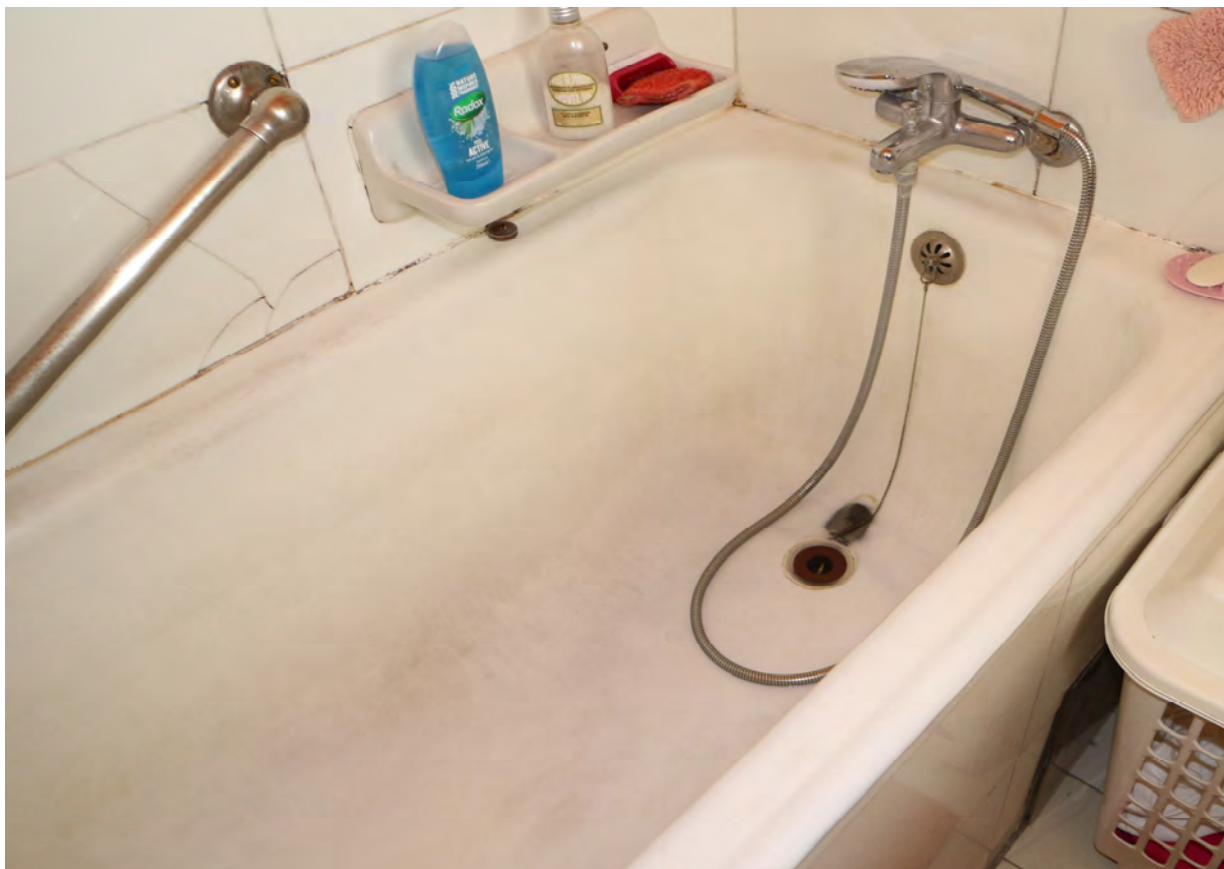
INVENTARIZAČNÍ KARTA		kategorie	S	číslo	11
označení	koupací vana	umístění	5.NP	č.dv.38	
druh prvku	TZB	počet prvků		1	
popis prvku

původní litinová vana se smaltovanou povrchovou úpravou, osazená v originální pozici v obkladu. Je osazena původním sifonem a přepadem. Stav odpovídá stáří.

původnost	historická	kvalita / hodnota	významná
stav	přiměřeně zachovalý	způsob ochrany	uchovat

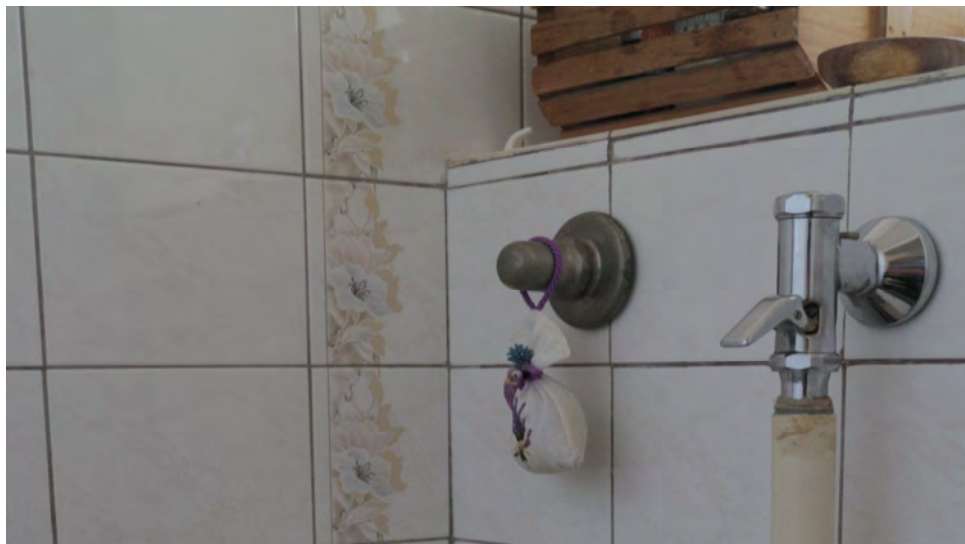
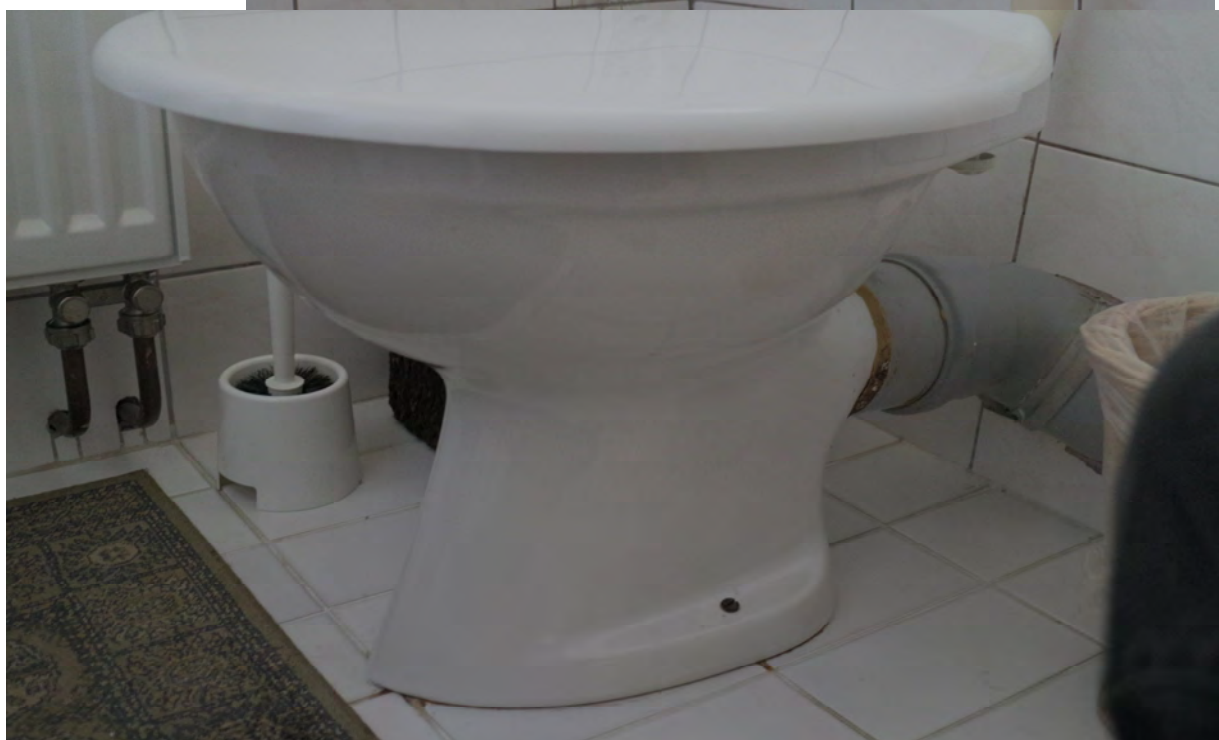
INVENTARIZAČNÍ KARTA		kategorie	S	číslo	12
označení	klozet	umístění	5.NP	č.dv.42	
druh prvku	TZB	počet prvků		1	
popis prvku					
keramická klozetová mísa s původními připojovacími body a splachovačem. splachovač se vyskytuje ve fragmentech ve více bytech

původnost	historická	kvalita / hodnota	významná
stav	přiměřeně zachovalý	způsob ochrany	uchovat

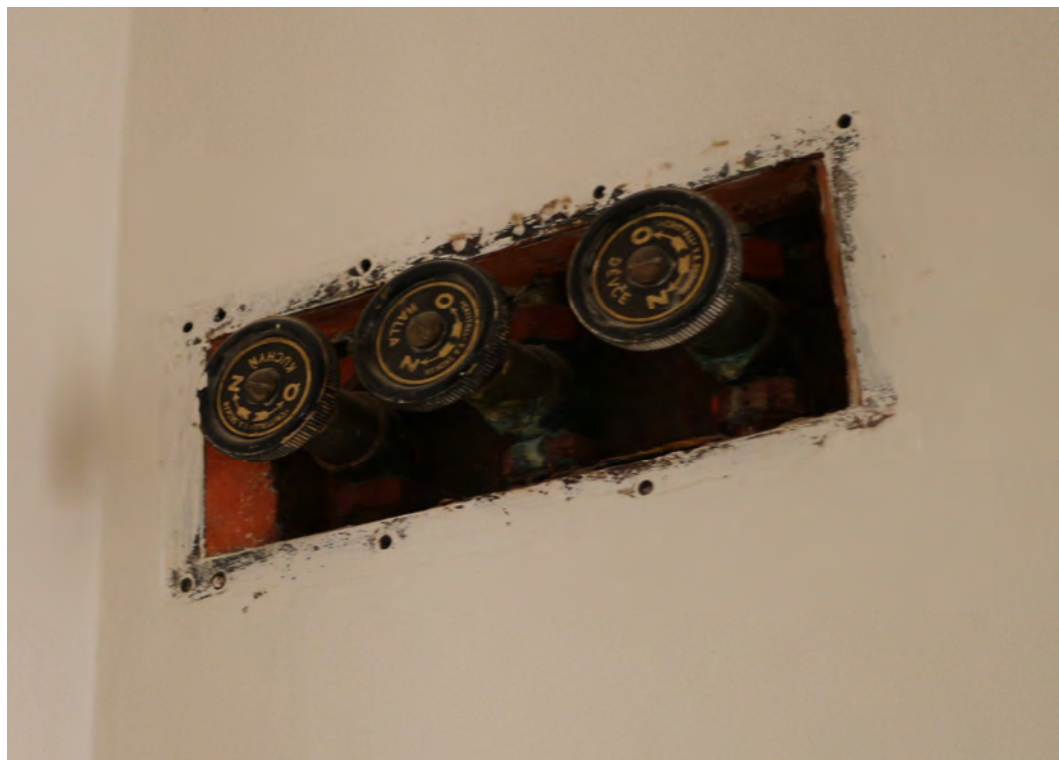
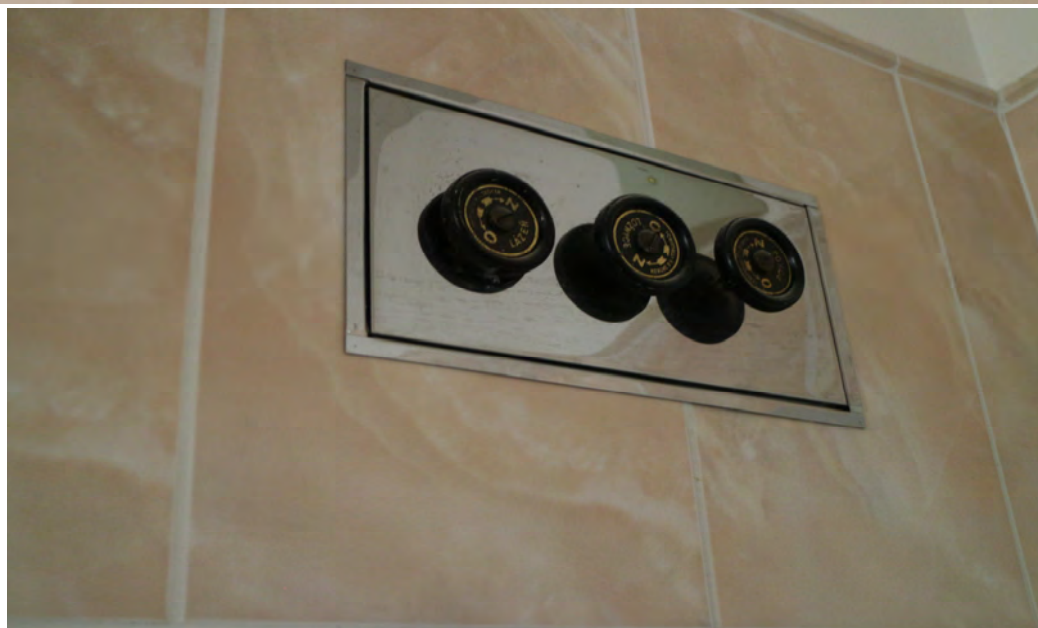
INVENTARIZAČNÍ KARTA		kategorie	S	číslo	13
označení	ovládací prvky Crittallového topení	umístění	NP	byty i chodby	
druh prvku	TZB	počet prvků		x

soustava ventilů s označením místností pro regulaci toku topné vody do stropního vytápění, které je nefunkční. Zůstává na svých pozicích ve většině případů a exemplářích v různém stadiu kompletnosti.

původnost stav	historická zachovalé	kvalita / hodnota způsob ochrany	významná uchovat
-------------------	-------------------------	-------------------------------------	---------------------
