## **Dokumentace možnosti začlenění původních vybraných autentických řemeslných prvků do nové dispozice**

Č. p. 184

Dejvická 4  
k. ú. Dejvice  
Praha 6

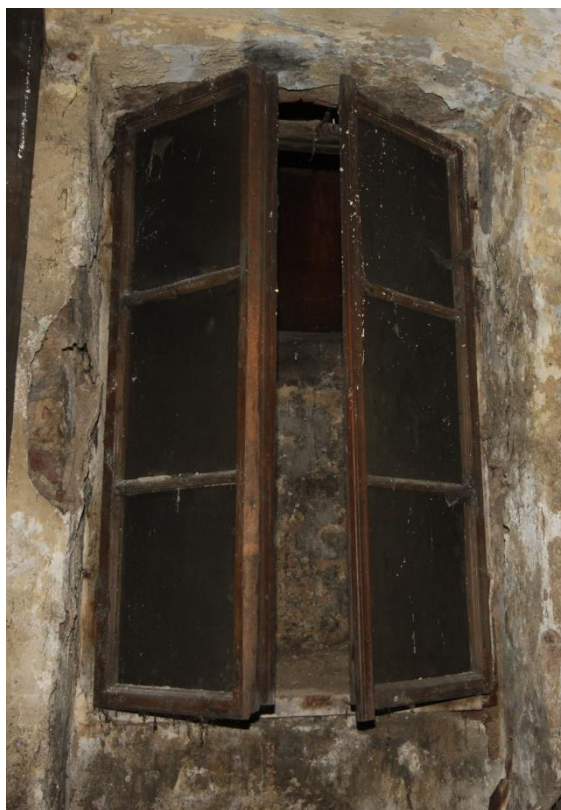
| <p>popis prvku:</p> <p>Okno jednoduché, dvoukřídlé, plochy křídel dělené horizontálními příčkami na třetiny. Rámy křídel hranolového profilu s nasazeným oblounem s ústupky na vnější hraně. Vnitřní hrany profilovány oblounem s výžlabky a ústupky (shodná profilace u příček). Zaskleno čirým sklem, křídla zavěšena na hladkých ocelových otočných zadlabávaných závěsech zakončených výžlabkem, kuželovitým stočením, na jehož vrcholu je kulička. Uzavírací systém s obrtlíky.</p> | | | |
| <p>vyhodnocení: Prvek není předmětem památkové ochrany a nachází se ve špatném stavebně technickém stavu. Po dokumentaci je možno jej odstranit.</p> | | | |

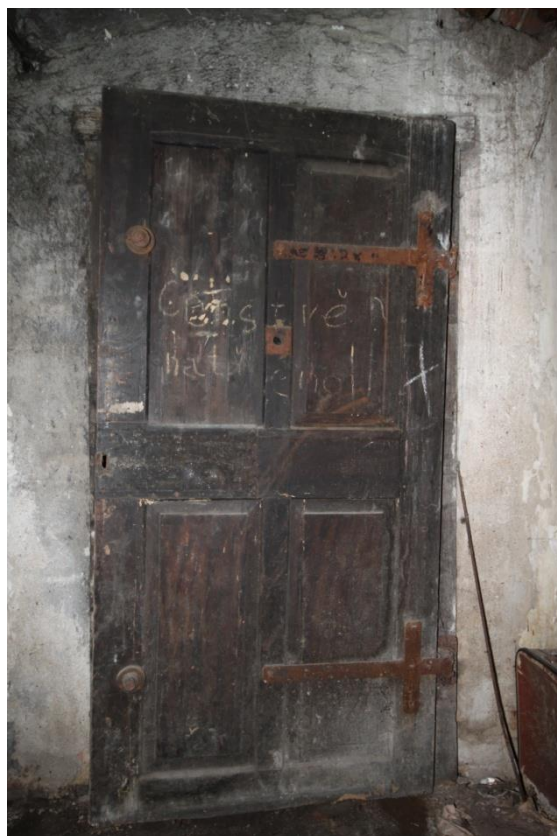
| popis prvku:<br>Dveře rámové konstrukce, jednokřídlé, se čtveřicí stejně velkých obdélných výplní a hladkým obvodovým rámem, na vnitřní straně je směrem k výplním rám profilovaný oblounem, výplně jsou hladké. Dveře i zárubeň mají jednoduchý falc. Zárubeň je provedená tesařsky bez obložek. Závěsy jsou křížové z pasoviny, dodatečně montované. Uzavírání je řešeno zadlabávaným zámkem. Autentické kování zámku (klika a štítky) z doby vzniku stavby se nedochovaly. | | | |
| vyhodnocení: | | Prvek není předmětem památkové ochrany a nachází se ve špatném stavebně technickém stavu. Po dokumentaci je možno jej odstranit. | |

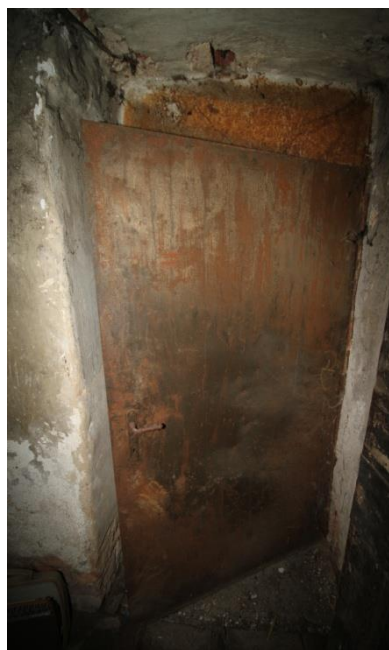
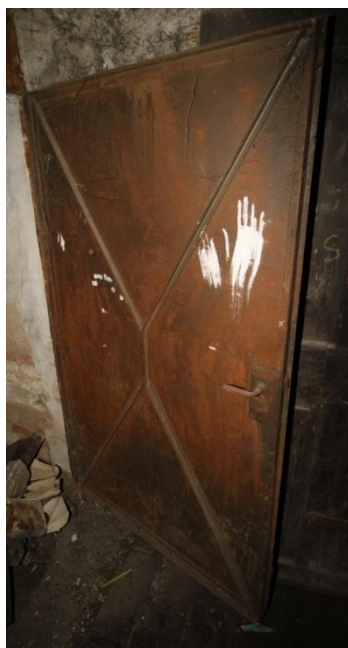
| popis prvku:<br>Jednokřídlé ocelové dveře rámové konstrukce s otočnými závěsy, původní zámek, klika a štítek, pole členěno prohýbanými výztuhami. Dveře osazeny v ocelové pravoúhlé zárubni. | | | |
| vyhodnocení: | | Prvek není předmětem památkové ochrany a nachází se ve špatném stavebně technickém stavu. Po dokumentaci je možno jej odstranit. | |

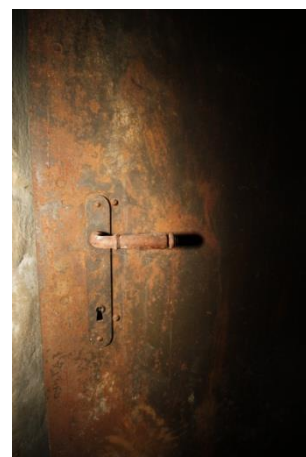
| <p>popis prvku:</p> <p>Jednokřídlé ocelové dveře rámové konstrukce s dvojicí vnějších pásových závěsů na křídle. Původní zámek (?), pole členěno profilovanými ocelovými pásy. Dveře osazeny v ocelové pravoúhlé zárubni.</p> | | | |
| <p>details:</p> <p>Dveře vyráběny v meziválečném období jako typové, požáru odolné.</p> | | | |

| vyhodnocení: | | Prvek není předmětem památkové ochrany, doporučuji použít v objektu. | |

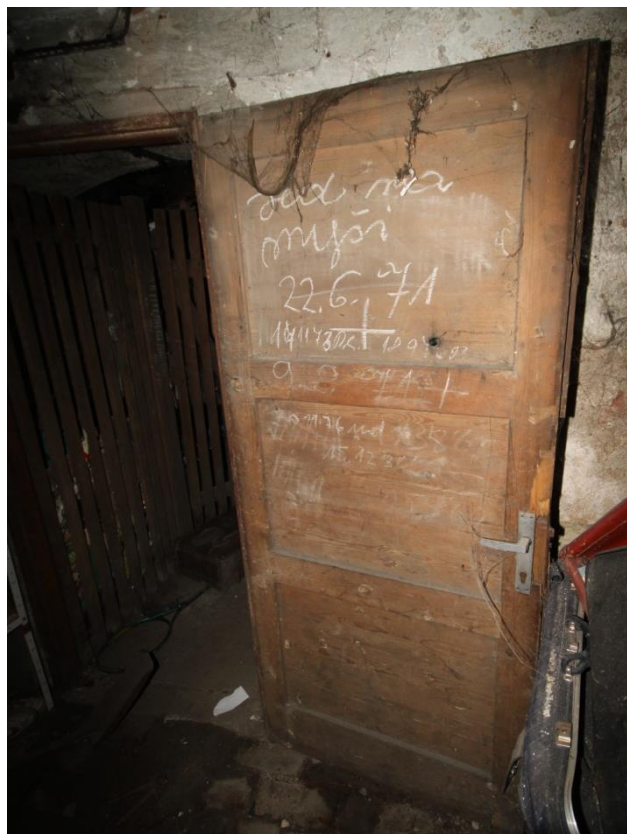
| Dveře rámové konstrukce, jednokřídlé, s trojicí stejně velkých obdélných výplní a hladkým obvodovým rámem, na vnitřní straně je směrem k výplním rám zkosený, výplně jsou hladké. Dveře i zárubeň mají jednoduchý falc, zárubeň je provedená tesařsky. Závěsy jsou otočné, ocelové zadlabávané, hladké. Uzavírání je řešeno zadlabávaným zámkem. Autentické kování zámku (klika a štítky) z doby vzniku stavby se nedochovaly. | | | |
| vyhodnocení: | | Prvek není předmětem památkové ochrany a nachází se ve špatném stavebně technickém stavu. Po dokumentaci je možno jej odstranit. | |

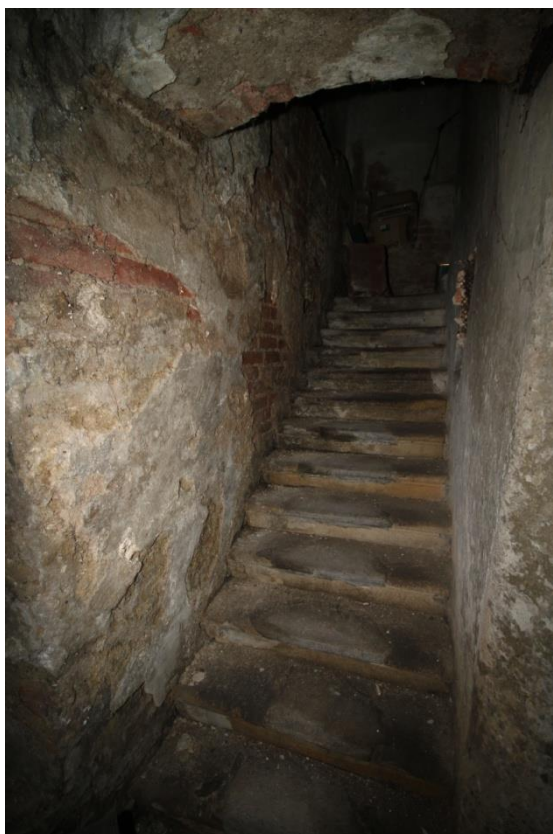
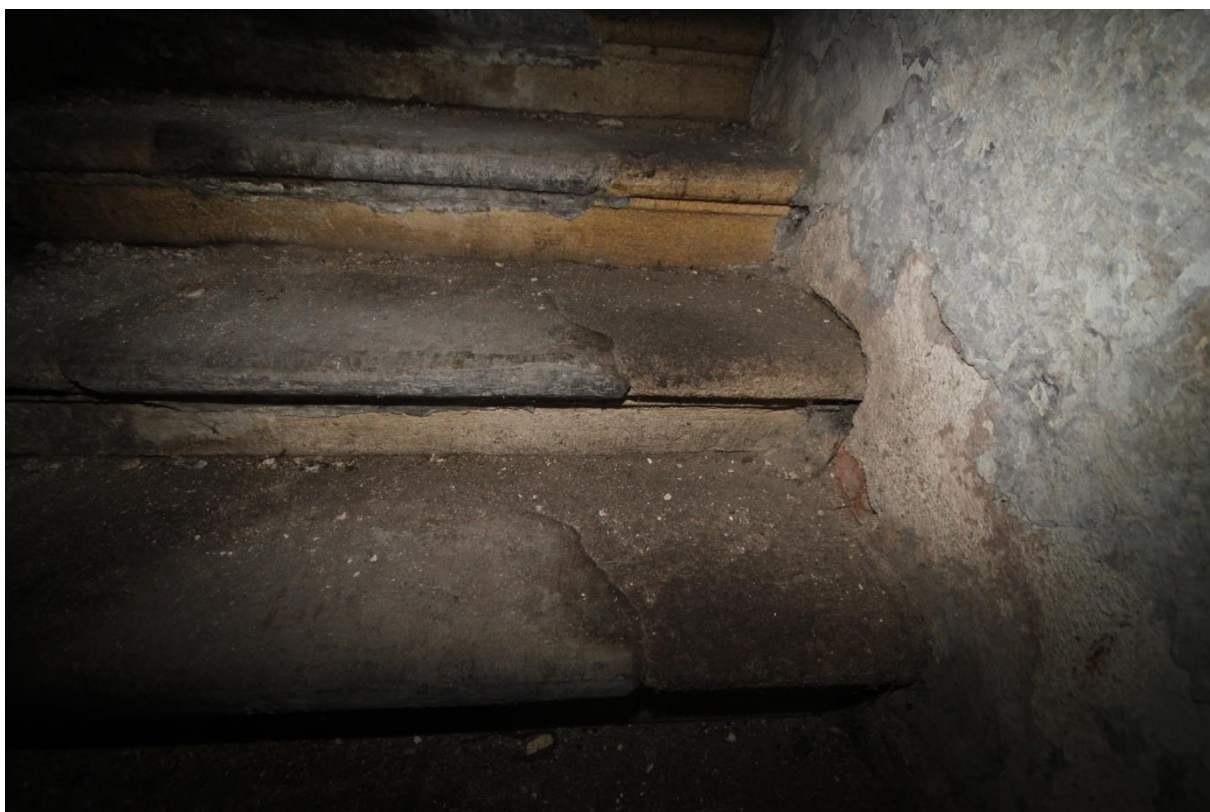
| popis prvku:<br>Schodiště do sklepa se stupni s oblou hranou a odsazením; vyšlapané plochy na nášlapech doplněny betonem. Prostor nad schody zaklenut cihelnými segmentovými klenbami. | | | |
| vyhodnocení:<br><br>DATE: 1886 | | Prvek není předmětem památkové ochrany a nachází se ve špatném stavebně technickém stavu. Po dokumentaci je možno jej odstranit. | |

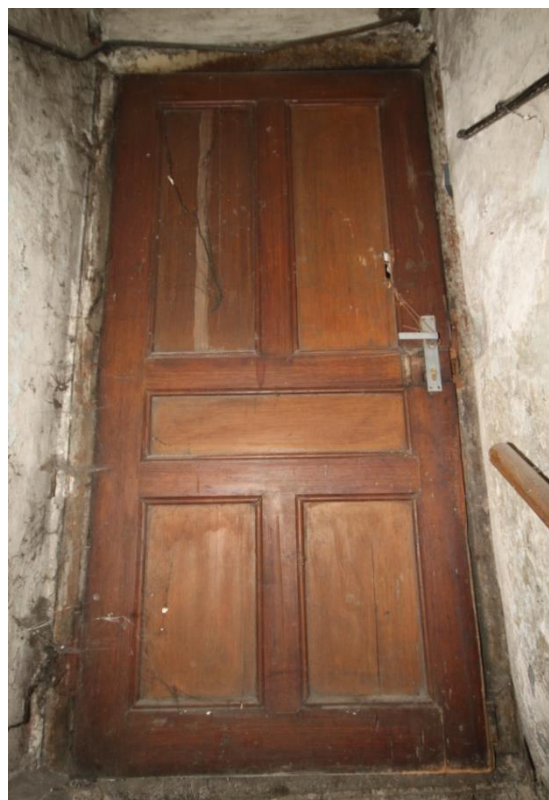
| popis prvku:<br>Dveře rámové konstrukce, jednokřídlé, s pěticí nestejně velkých obdélných výplní a hladkým obvodovým rámem, na vnitřní straně je směrem k výplním rám profilovaný. Výplně jsou hladké, dveře i zárubeň mají jednoduchý falc. Zárubeň je provedená tesařsky. Závěsy jsou otočné, ocelové zadlabávané zakončené výžlabkem, kuželovitým stočením, na jehož vrcholu je kulička. Uzavírání je řešeno zadlabávaným zámkem. Autentické kování zámku (klika a štítky) z doby vzniku stavby se nedochovaly. | | | |
| detaily:<br>Ze strany schodiště je dochována autentická úprava povrchu dvou tónovým fládrováním, pravděpodobně z doby vzniku stavby. | | | |

| vyhodnocení: | | Prvek není předmětem památkové ochrany, doporučuji uložit v depozitáři stavebních prvků. | |

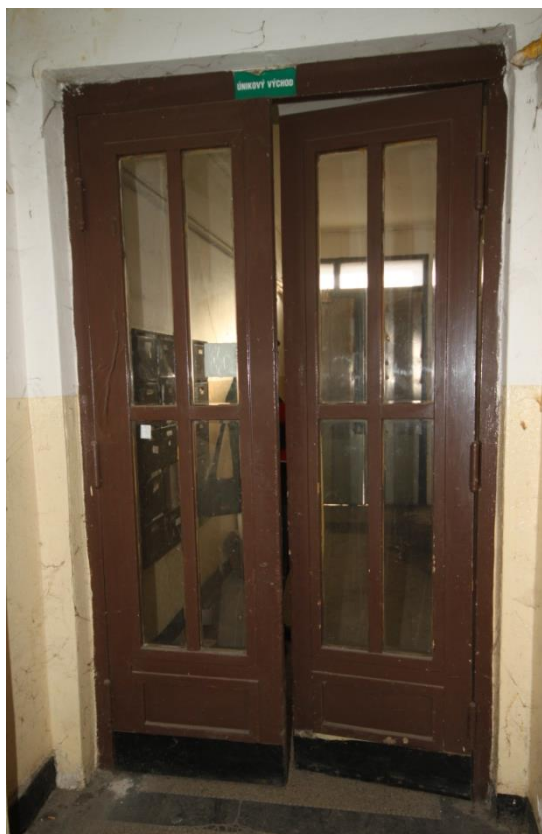
| popis prvku:<br>Dvoukřídle výplňové kyvné dveře v rámové zárubni se čtyřmi skleněnými výplněmi v každém křídle. Skla původně s vybroušenou fasetou (většina se nedochovala). Každá křídlo zavěšeno na trojici hybných závěsů. | | | |
| detaily:<br>Tyčová madla chybí. Původní stavítko dveří na okopovém plechu rovněž chybí. | | | |

| vyhodnocení:<br>DATEACE: 1930 | | Prvek je předmětem památkové ochrany a nachází se ve špatném stavebně technickém stavu. Doporučuji použít jako vzor pro výrobu kopií | |

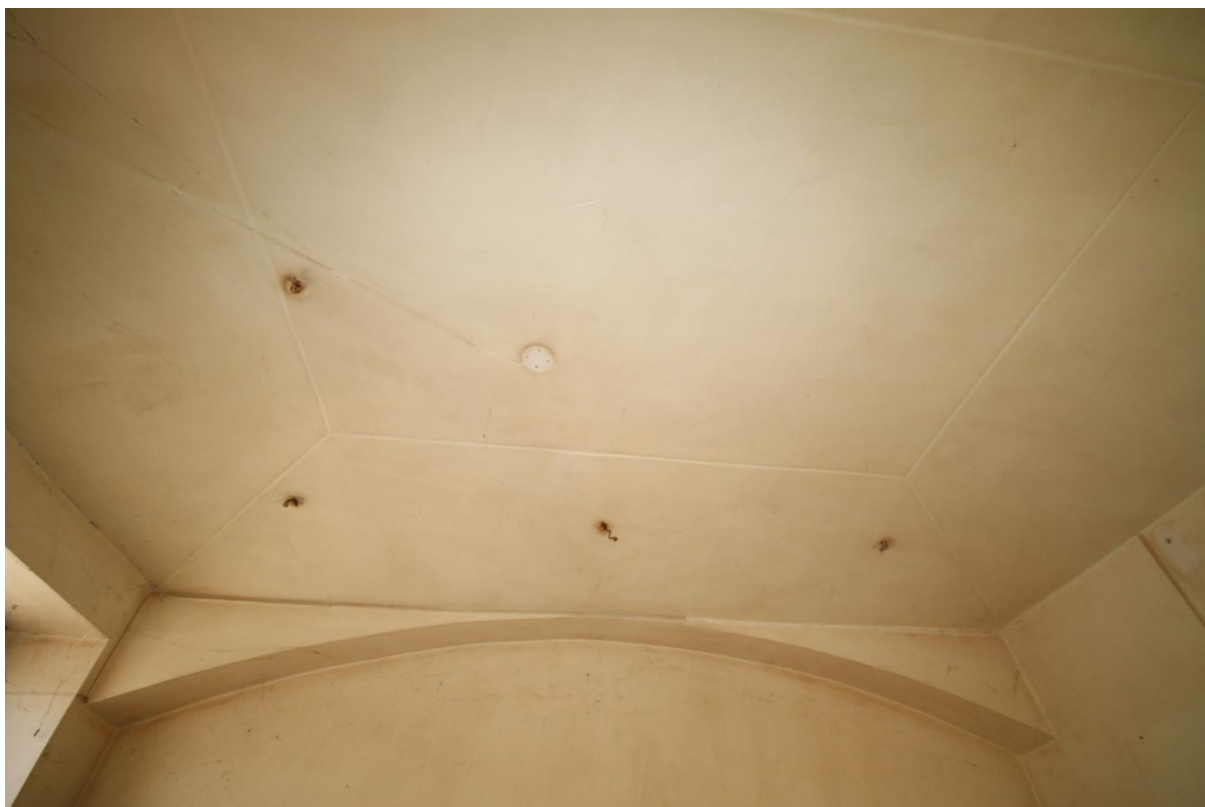
| dokumentoval: | Mgr. Ladislav Valtr | pořadové číslo: | <b>P 10</b> |

| <p>popis prvku:</p> <p>Zrcadlové klenby s bočními pasy nad většinou půdorysu přízemí.</p> | | | |
| <p>detaily:</p> <p>Některé klenby mají statické trhliny.</p> | | | |

| <p>vyhodnocení:</p> <p>DATAČE: 1886</p> | | <p>Prvek je předmětem památkové ochrany a je třeba jej zachovat in situ.</p> | |

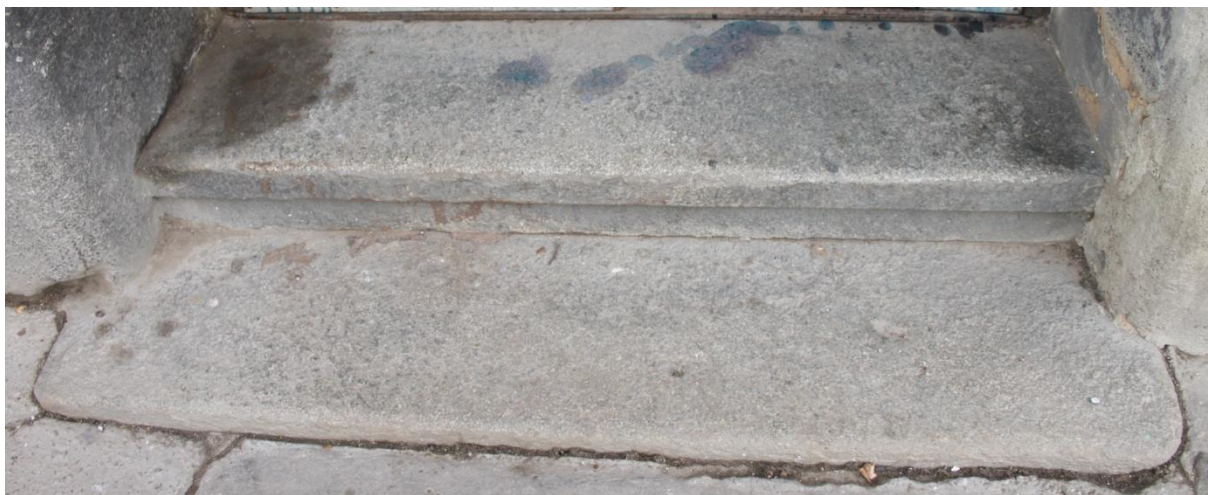
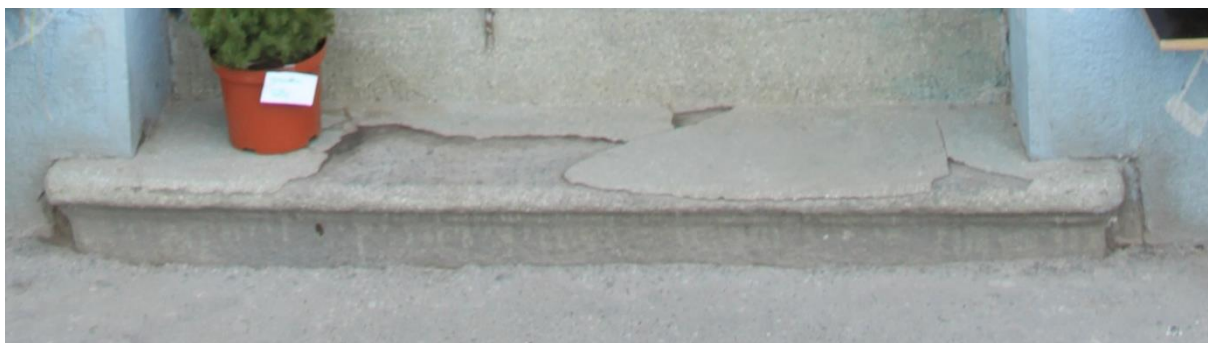
| popis prvku:<br>Schodišťové stupně s odsazenou hranou oblounem a zaoblenou hranou. Druhá varianta je s hranolovým odsazením. | | | |

| vyhodnocení: | | Prvek je předmětem památkové ochrany a nachází se ve špatném stavebně technickém stavu. Doporučuji použít jako vzor pro výrobu kopií | |

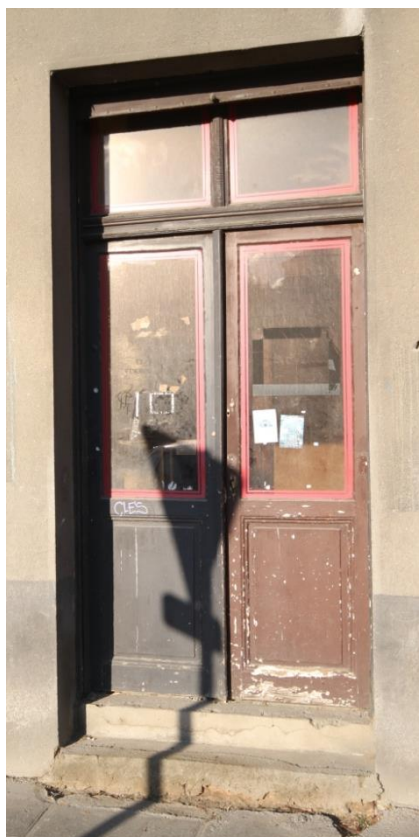
| <p>popis prvku:</p> <p>Dveře rámové konstrukce s nadsvětlíkem, dvoukřídlé, s dvojicí nestejně velkých obdélných výplní (horní prosklené) a hladkým obvodovým rámem. Výplně jsou hladké s vystouplou střední částí. Dveře i zárubeň mají jednoduchý falc. Závěsy jsou otočné, ocelové zadlabávané, hladké. Uzavírání je řešeno zadlabávaným zámkem. Autentické kování zámku (klika a štítky) z doby vzniku stavby se nedochovaly. Nad dvoudílným nadsvětlíkem ve špaletě ocelová navíjecí roleta.</p> | | | |

| <p>vyhodnocení: Prvek je předmětem památkové ochrany a nachází se ve špatném stavebně technickém stavu. Doporučuji použít jako vzor pro výrobu kopií</p> <p>DATEACE: 1928 (včetně bubnové rolety)</p> | | | |

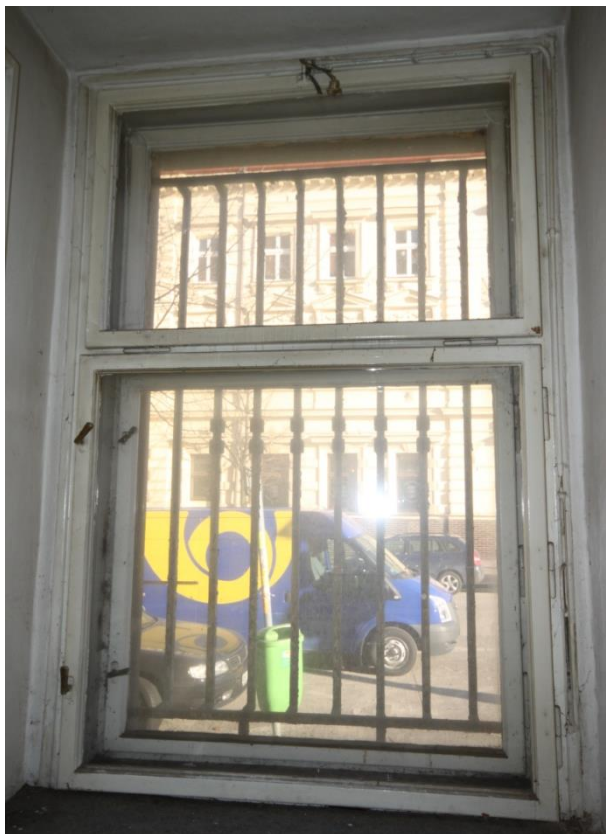
| popis prvku:<br>Okno špaletové s dvojicí křídel po obou stranách špalety, s horizontálním poutcem v horní třetině. Rámy křídel hranolového profilu s oblými vnějšími hranami a zkosenými vnitřními hranami směrem ke skleněným výplním (zaskleno čirým sklem). Křídla s hladkými ocelovými otočnými zadlabávanými závěsy. Uzavírací systém je jazýčkový, olivy jsou typu „elegant“. | | | |
| detaily:<br>Horní díl - varianta s výklopným křídlem<br>Mříže masivní, hranolovitého profilu s dvojicí nasazených prstenců vprostřed na každé tyči. | | | |

| vyhodnocení: | Prvek bude nahrazen novotvarem, mříže doporučuji uložit do depozitáře stavebních prvků. | | |

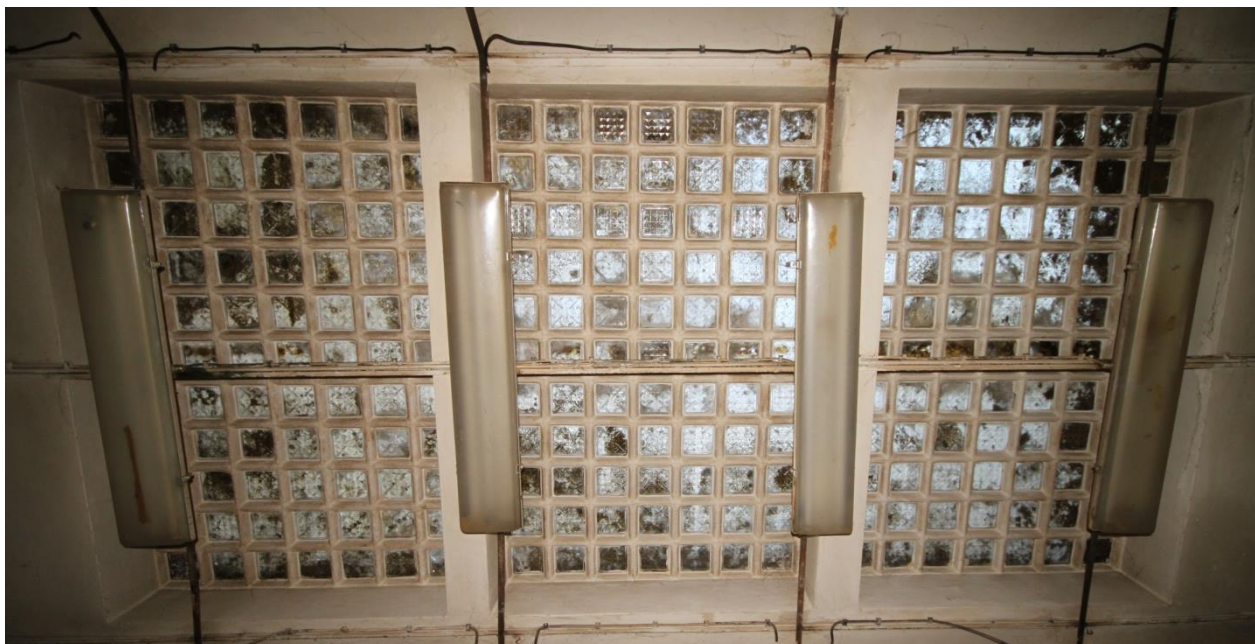
| <p>popis prvku:</p> <p>Sklobetonová konstrukce stropu kryté ocelovou prosklenou sedlovou stříškou. Skleněné tvárnice s pyramidovým vzorem, konstrukce rámu je železobetonová.</p> | | | |
| <p>vyhodnocení:</p> | | <p>Prvek není předmětem památkové ochrany a nachází se ve špatném stavebně technickém stavu. Po dokumentaci je možno jej odstranit.</p> | |

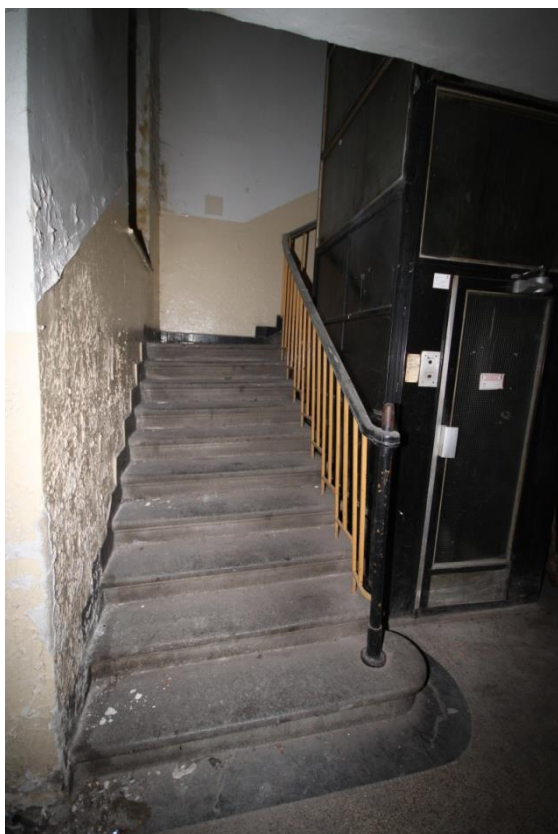
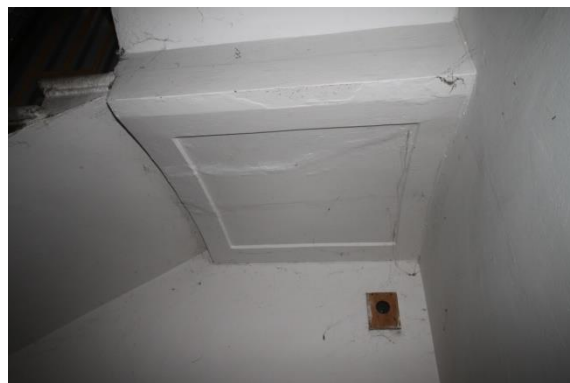
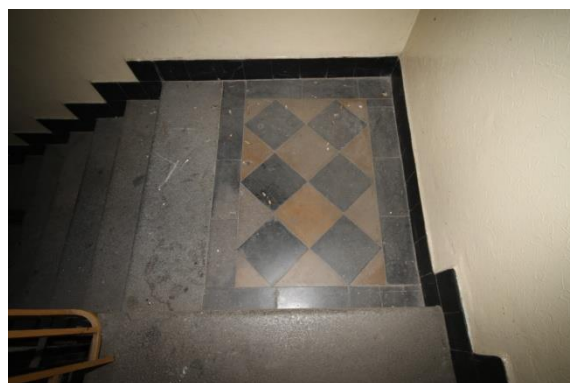
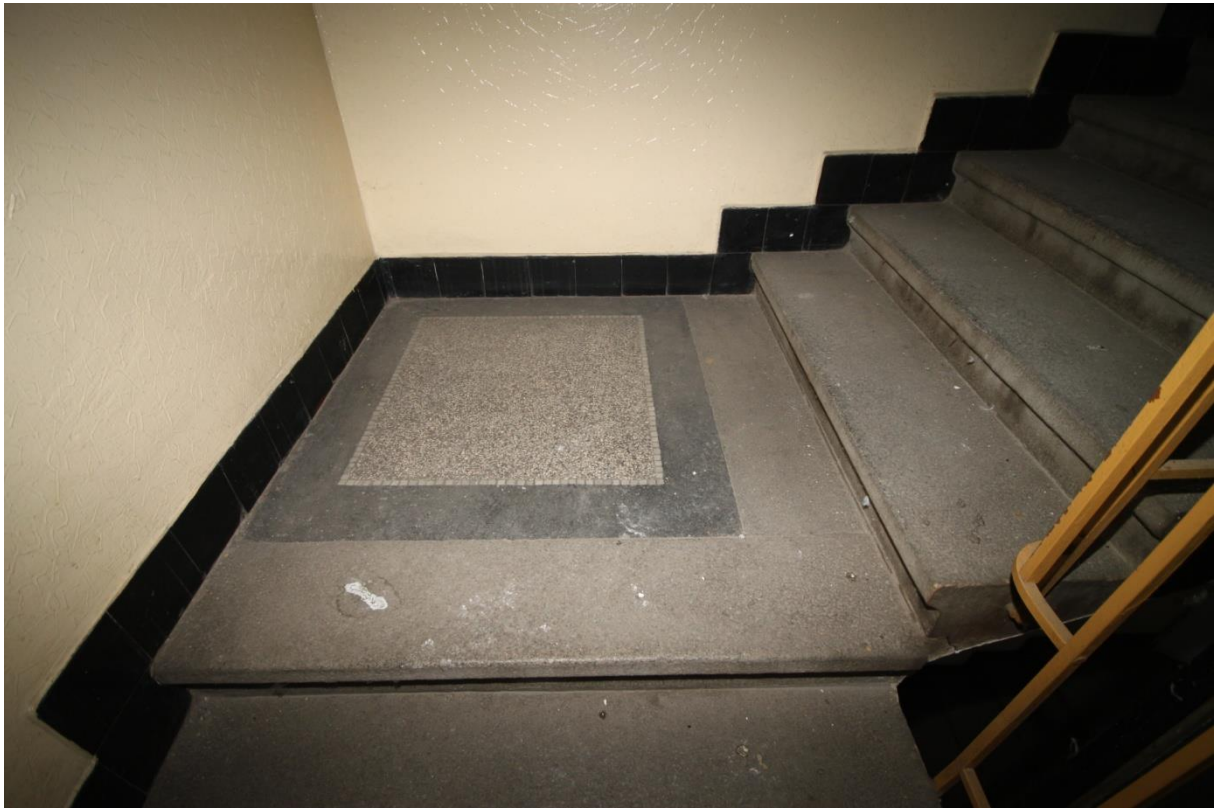
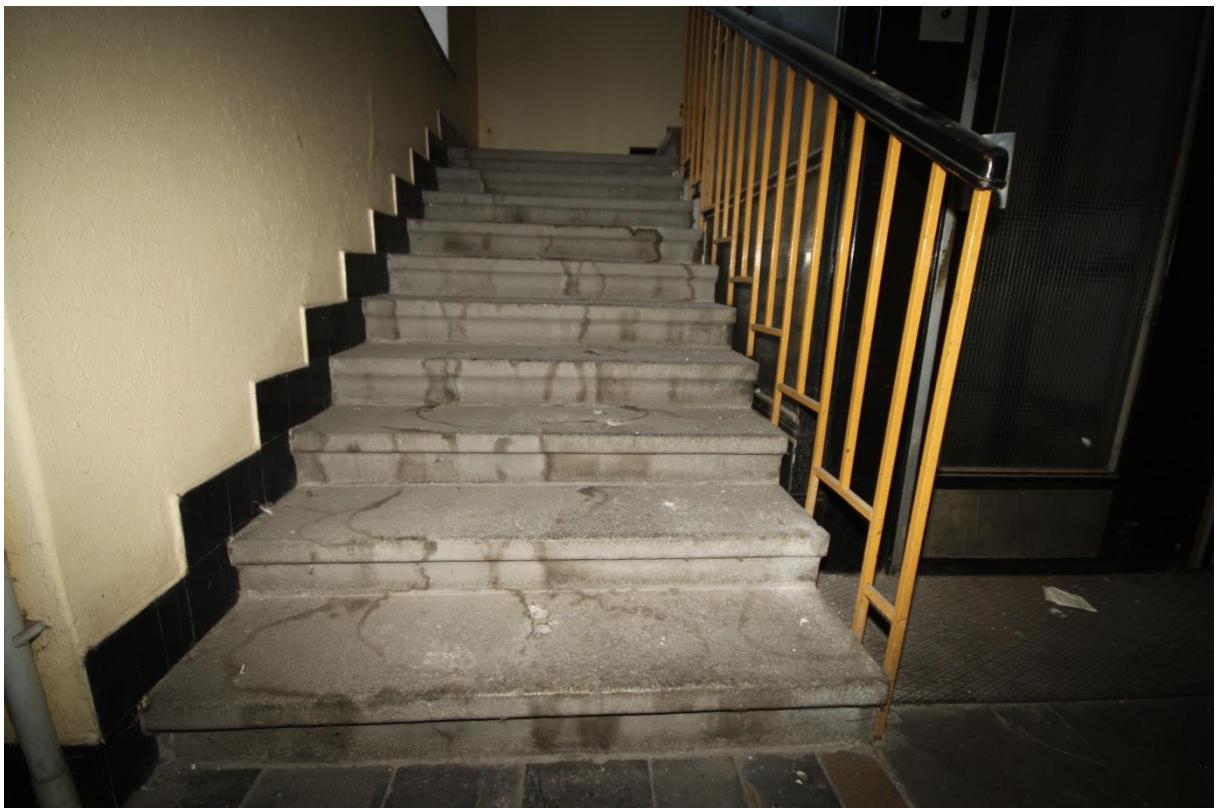
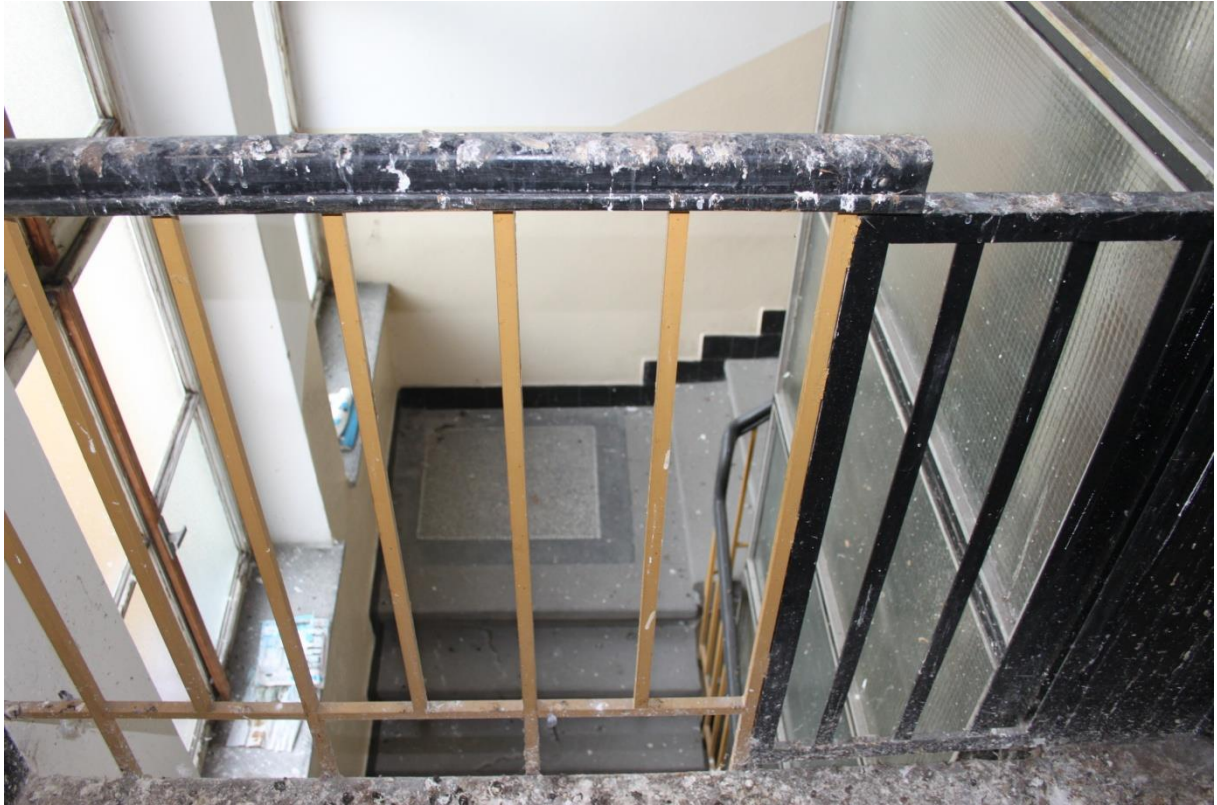
| Interiér schodiště ve spodních podlažích se žulovými stupni s odsazenou hranou oblounem a zaoblenou hranou. V dalších podlažích jsou stupně s hranolovým odsazením. Ve spodních patrech jsou na podestách šachovnice ze žlutých a černých dlaždic a ve vyšších podlažích je lité terazzo (popsané jako prve č. 10). Zábradlí je prutů hranolovitého profilu s dřevěným vyžlabeným madlem. Na podestách jsou okna (popsaná jako prvek č. 20). V nižších patech segmentovité záklenky. | | | |
| vyhodnocení: | | Interiér schodiště je značně znehodnocen vestavbou výtahu, opotřebením a devastací řemeslných prvků. Schodiště bude přeskládáno s použitím maxima původních prvků. | |

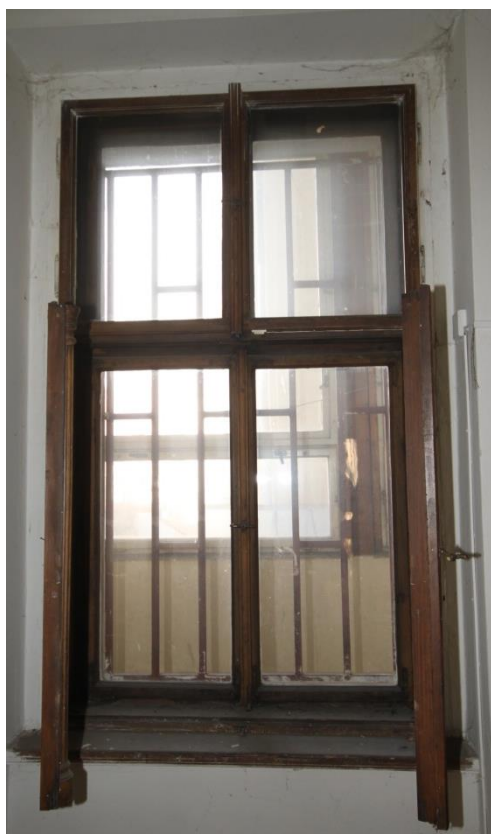
| Okno špaletové, se čtveřicí křídel po obou stranách špalety, s profilovaným horizontálním poutcem (typ „T“). Rámy křídel hranolového profilu, spodní klapačky kanelované s hlavicí a patkou. Zaskleno čirým sklem. Křídla zavěšena na hladkých ocelových otočných zadlabávaných závěsech zakončených výžlabkem, kuželovitým stočením, na jehož vrcholu je kulička. Uzavírací systém rozvorový s otočnými mosaznými profilovanými olivami. Záskočky na parapetní desce a nárazníky na vnějších křídlech. | | | |
| Z vnitřní strany dochováno autentické fládrování z roku 1886. | | | |

| vyhodnocení: | | Prvek je předmětem památkové ochrany a nachází se ve špatném stavebně technickém stavu. Doporučuji použít jako vzor pro výrobu kopií. 1 ks s autentickou povrchovou úpravou doporučuji zachovat in situ. | |

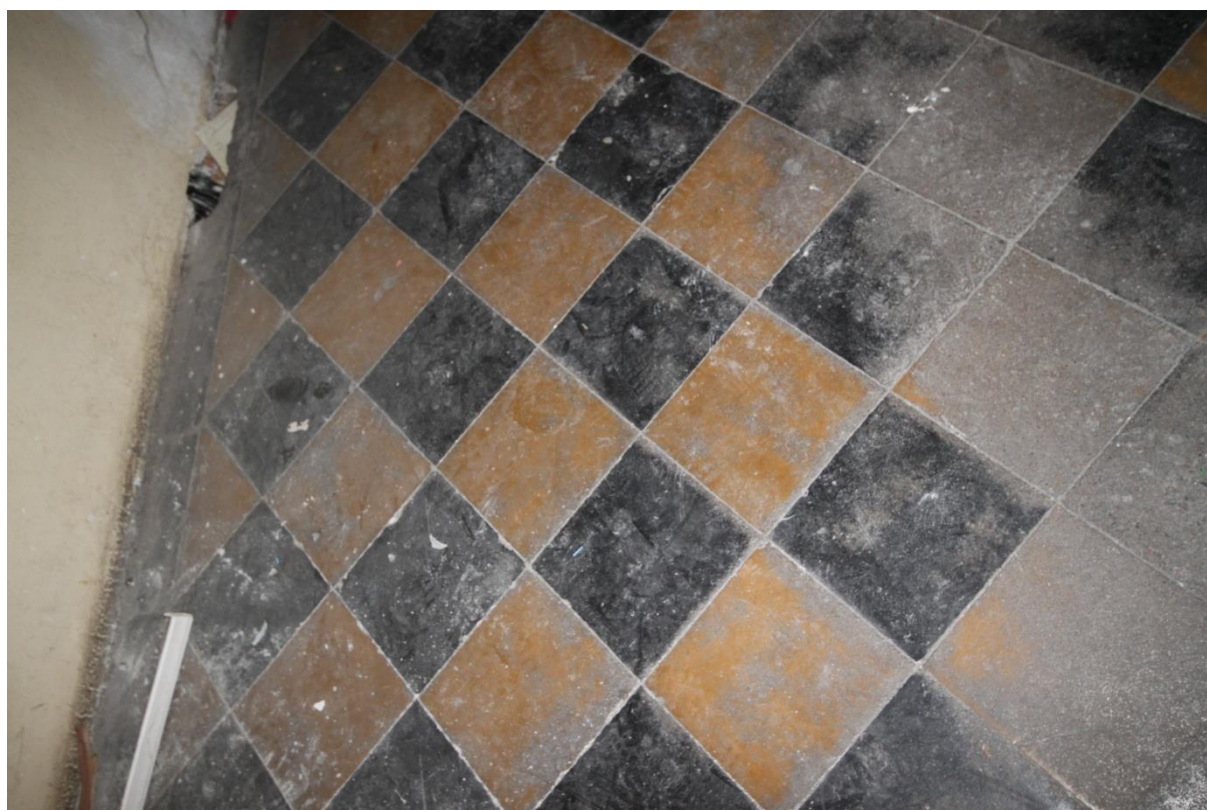
| <p>popis prvku:</p> <p>Betonová probarvená dlažba v kombinaci žluté a černé; dlaždice jsou položeny na koso a při stěnách probíhá černá pásová bordura.</p> | | | |

| vyhodnocení: | | Prvek je předmětem památkové ochrany a nachází se ve špatném stavebně technickém stavu. Doporučuji použít jako vzor pro výrobu kopií popř. v jiném materiálu (keramice). | |

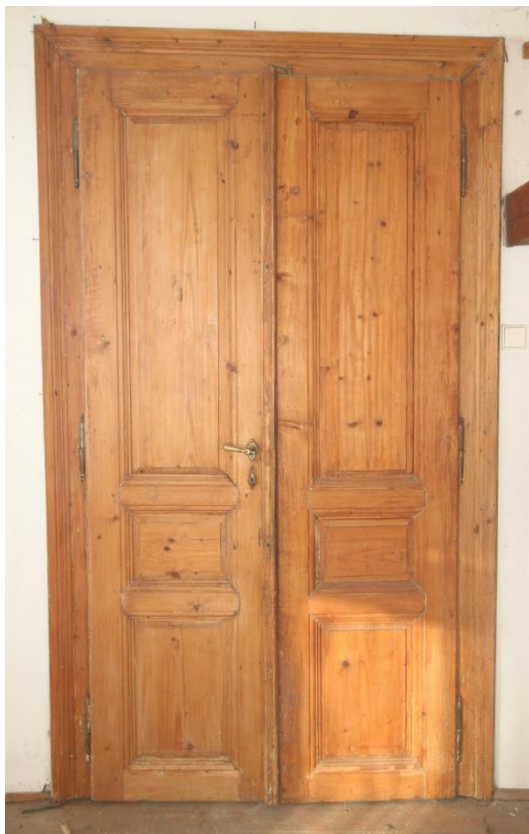
| detaily:<br>Autentické kování zámku (klika a štítky) z doby vzniku stavby se dochovaly částečně. | | | |

| vyhodnocení:<br><br>DATEACE: 1886 | | Prvek není předmětem památkové ochrany, doporučuji použít po odborné repasi v domě. | |

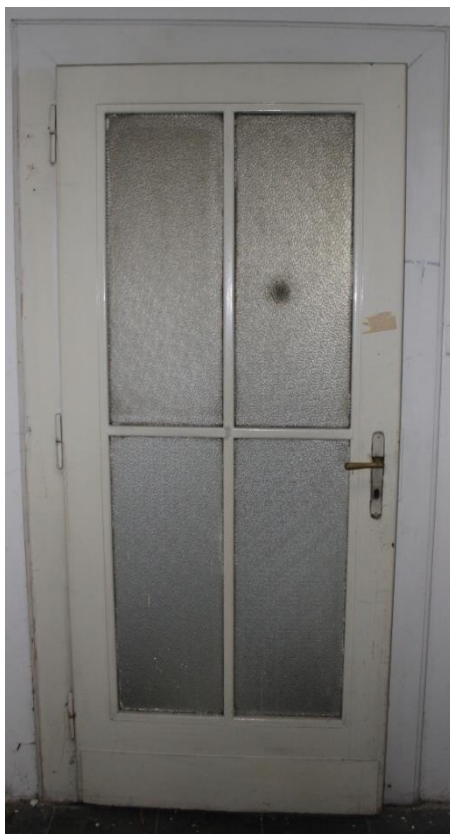
| detaily:<br>Mosazná kování se nedochovala. Poškozené torzo v jednom případě nalezeno mimo dveře. | | | |

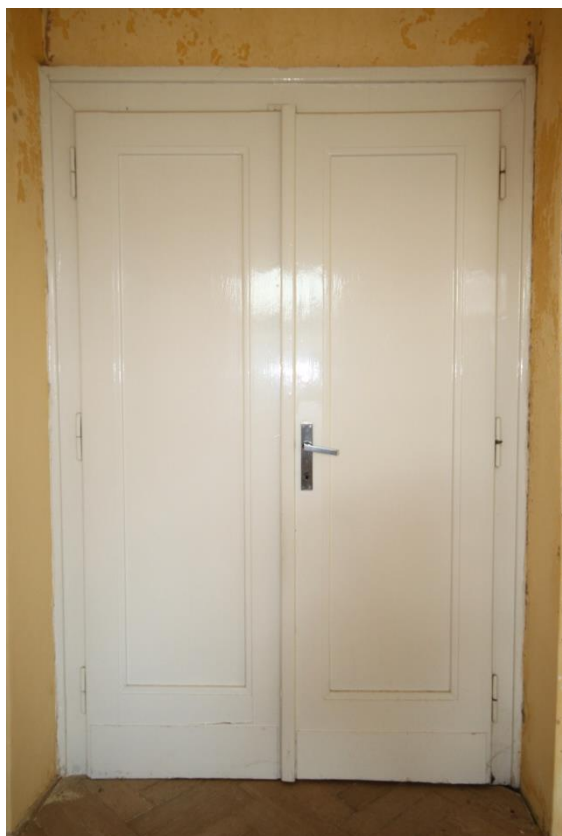
| detaily:<br>Mosazná kování se nedochovala. | | | |

| vyhodnocení:<br>DATE: 1928 | | Prvek není předmětem památkové ochrany a nachází se ve špatném stavebně technickém stavu. Po dokumentaci je možno jej odstranit. | |

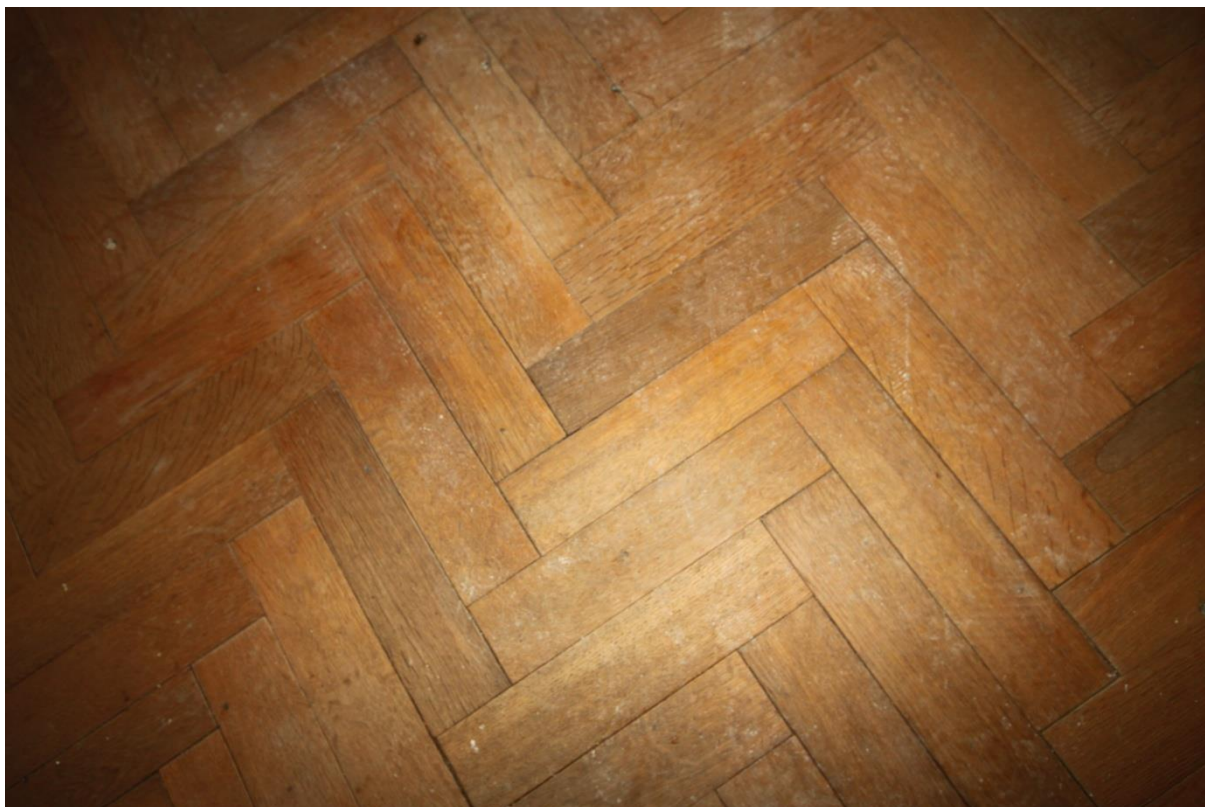
| details:<br>Vlýskové podlahy lokalizovány na výkresech z roku 1928. | | | |

| vyhodnocení:<br><br>DATEACE: 1928 | | Prvek není předmětem památkové ochrany, doporučuji jej použít v domě ve formě kopií. | |
