STAVEBNĚ TECHNICKÝ PRŮZKUM

PROHLÍDKA OBJEKTU A VLHKOSTNÍ PRŮZKUM STAVU ZDIVA

AKCE: UL. ŠULTYSOVA 905/26, PRAHA 6 - BŘEVNOV

ŘÍJEN/LISTOPAD 2022

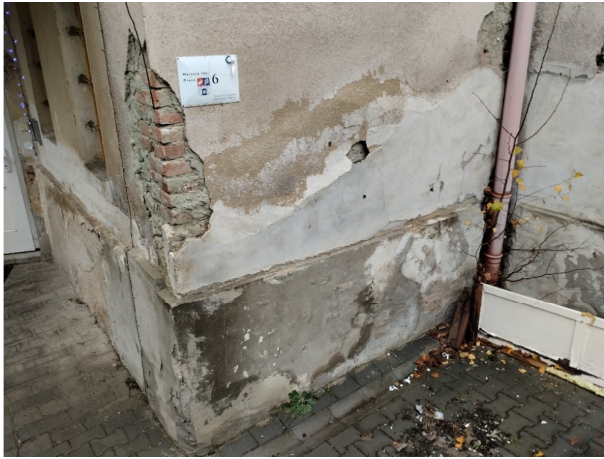
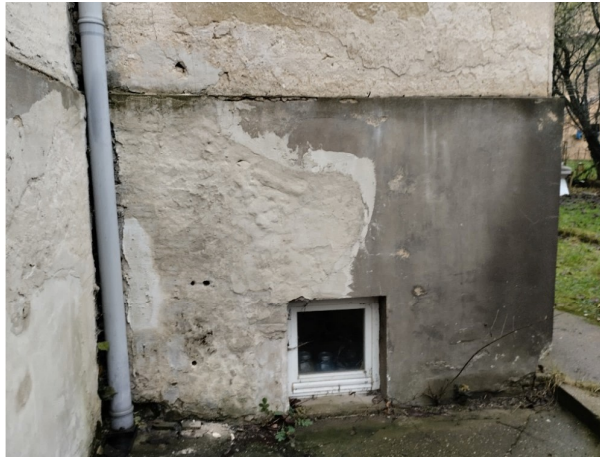
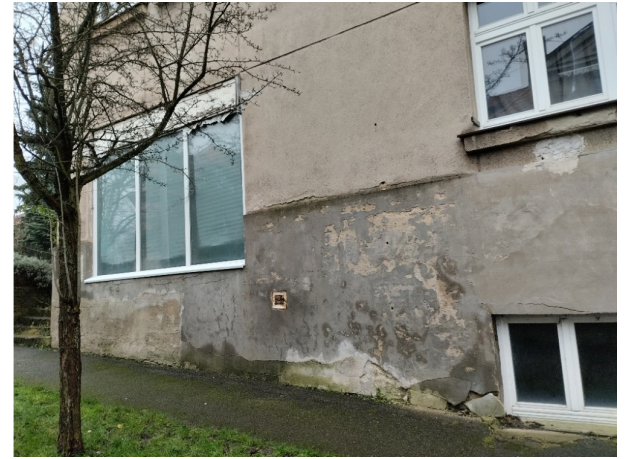
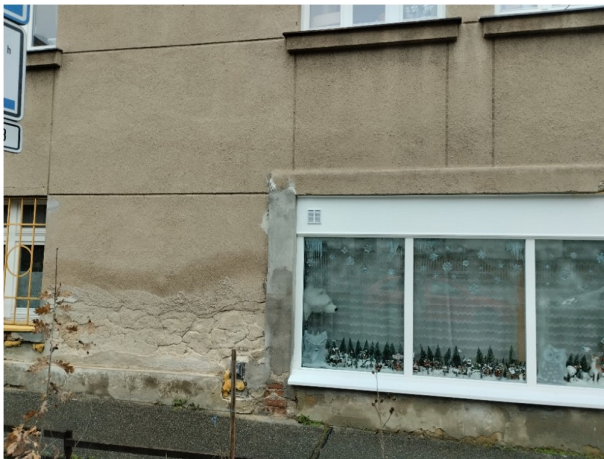
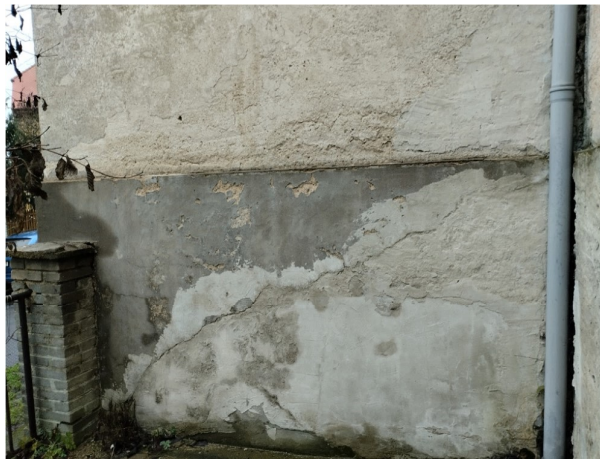
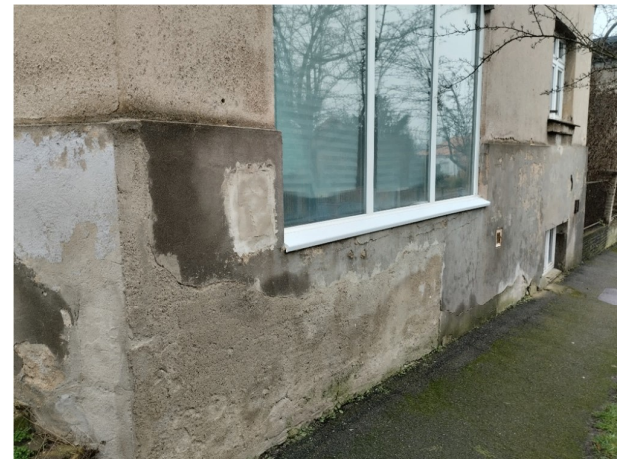
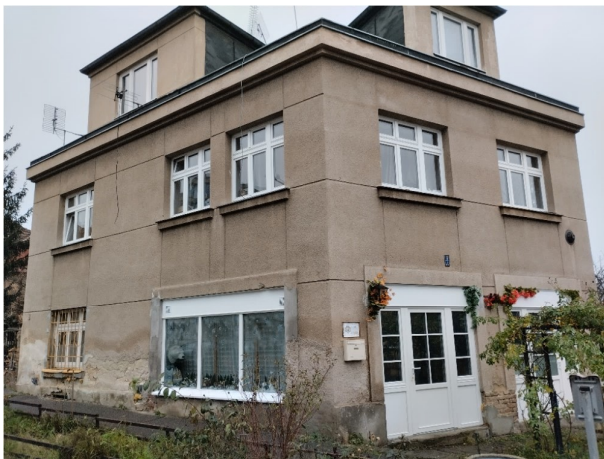
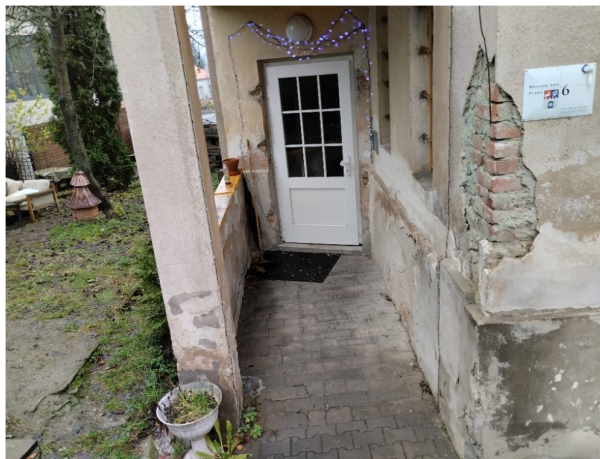
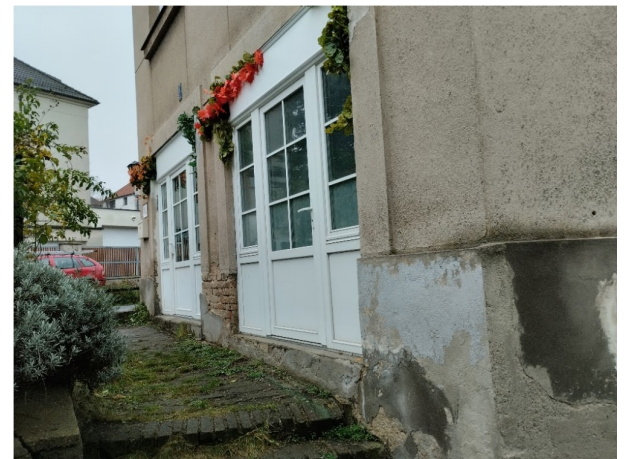
ul. ŠULTYSOVA 905/26, PRAHA 6 - BŘEVNOV
POHLEDY - SITUOVÁNÍ MÍST ODBĚRŮ VZORKŮ
PŘÍL. Č. 01

Z hlediska **vlhkosti** je stav zdiva je v 1.PP v předmětné části objektu **velmi špatný**. V interiéru 1.PP prostoru objektu viditelné stopy zatékání, jedná se o následky trvalých vlhkostních dotací.

Stav zdiva v nadzemní soklové části, částečně v 1.PP a částečně v 1.NP v předmětné části objektu je **špatný, lokálně pouze zhoršený**. Ze strany exteriéru v těsném okolí objektu v soklové části viditelné stopy zatékání a poškozené fasádní omítky.

Na vlhkostí zasažených stěnách a střepech - v 1.PP doporučuji dle možností odstranit omítky a zbytky stávajících omítek, ponechat v maximální míře co nejdéle režné zdivo a ve vnitřním prostoru 1.PP zajistit dostatečné přirozené, nebo nejlépe nucené větrání – aktivní vzduchotechnika, případně je možno pro aktivní odvětrání využít komínového efektu zapojením stávajících sopouchů. Dále je možno použít dodatečných hydroizolací stěn (svislých i vodorovných), vnitřních větraných předstěn, zděných předstěn nebo sanačních omítek.

Na vlhkostí zasažených stěnách v 1.NP doporučuji odstranit stávající omítky viditelně zasažené vlhkostí, ponechat v maximální míře co nejdéle režné zdivo a ve vnitřním prostoru 1.NP zajistit dostatečné přirozené, nebo nejlépe nucené větrání – aktivní vzduchotechnika. Po co nejdelší době vysoušení je možno použít sanačních omítek. Stávající zděnou předstěna v bývalé kuchyni je možno ponechat, nutno zrevidovat sondami patní část, ověřit, že je mezera funkční.
