±0,000=217,290 m n.m Bpv		
PROJEKT / PROJECT STAVEBNÍ ÚPRAVY BYTOVÉHO DOMU REKONSTRUKCE STŘEŠNÍHO PLÁŠTĚ náměstí Svobody 728/1, 160 00 Praha 6 k.ú. Bubeneč, parc.č. 1039		
STAVEBNÍK / CLIENT SNEO, a.s. Nad Alejí 1876/2, 162 00 Praha 6		
VYPRACOVAL / ELABORATED BY Petr Stanko	ZPRACOVATEL / CONCEIVED BY   VMS projekt s.r.o. <small> sídlo: Novorossijská 16 100 00 Praha 10 - Vršovice kancelář: Čerčanská 640/30b 140 00 Praha 4 - Krč </small>	
ZODPOVĚDNÝ PROJEKTANT / CHECKED BY Ing. Josef Stanko	GENERALNÍ PROJEKTANT / GENERAL DESIGNER   VMS projekt s.r.o. <small> sídlo: Novorossijská 16 100 00 Praha 10 - Vršovice kancelář: Čerčanská 640/30b 140 00 Praha 4 - Krč </small>	
HIP / HIP Ing. Vlastimil Štěpán	AUTOR / ARCHITECT Ing. Vlastimil Štěpán	
STUPĚŇ / PHASE Dokumentace pro provádění stavby		
DATUM / DATE 09/2018 MĚŘÍTKO / SCALE -		
ČÁST / PART D.1.3 Požárně bezpečnostní řešení		
NÁZEV VÝKRESU / DRAWING TITLE POŽÁRNĚ BEZPEČNOSTNÍ ŘEŠENÍ

Požárně bezpečnostní řešení

Stavba :	Projektová dokumentace k rekonstrukci střešního pláště bytového domu náměstí Svobody 728/1, Praha 6
Objekt :	parc. č. 1039, k.ú. Bubeneč, obec Praha
Investor :	SNEO, a.s. s.r.o., Nad Alejí 1876/2, 162 00 Praha 6
Stupe

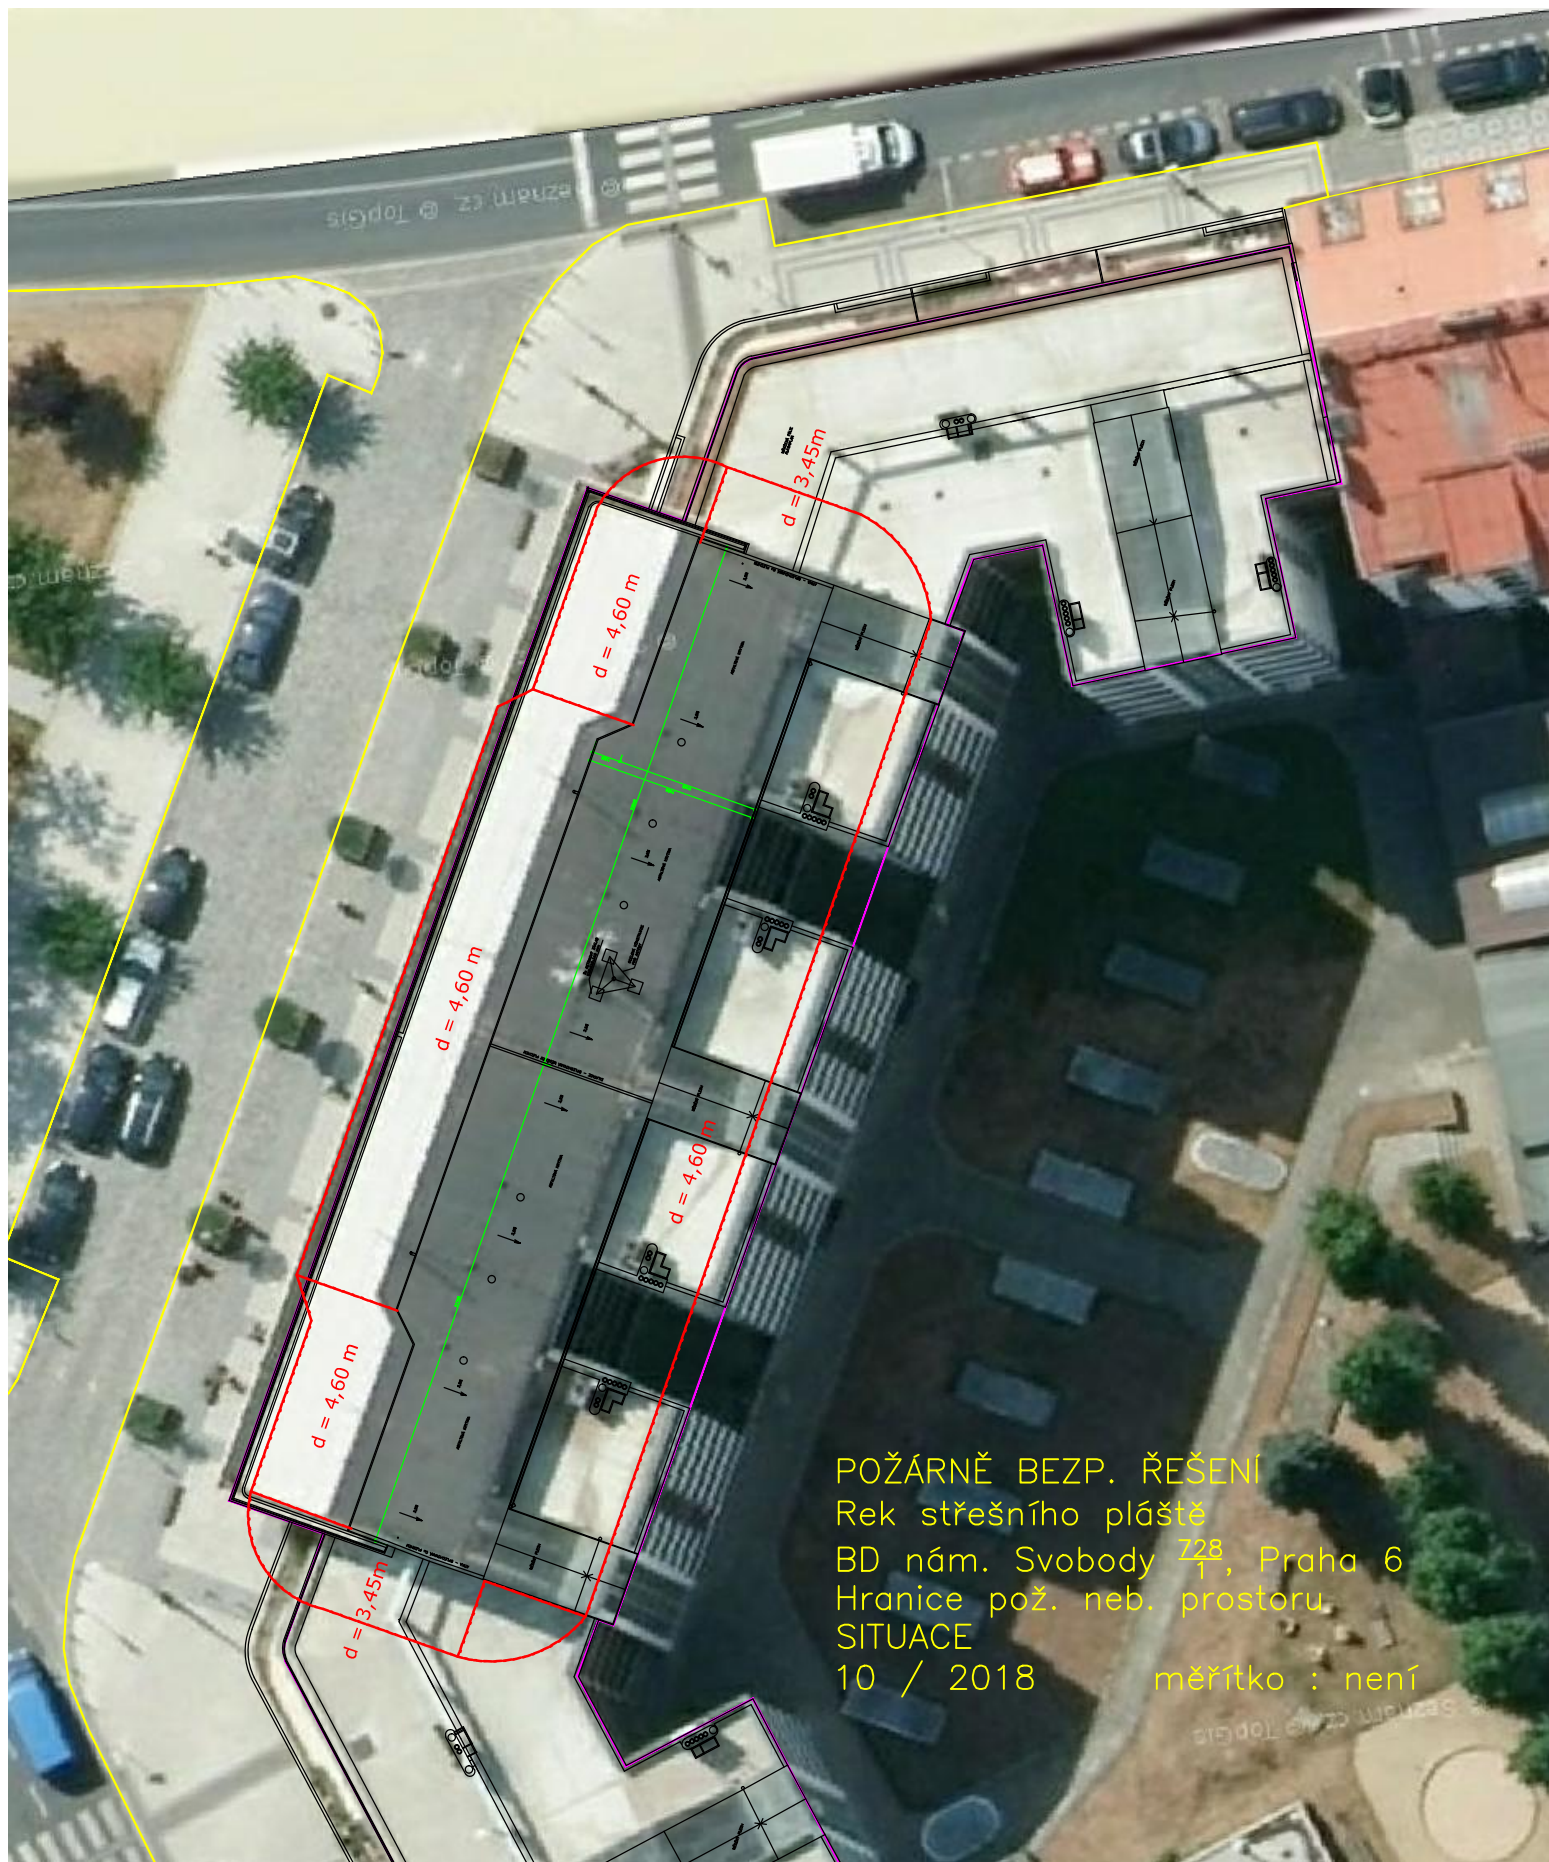
POŽÁRNĚ BEZP. ŘEŠENÍ
Rek střešního pláště
BD nám. Svobody 728, Praha 6
Hranice pož. neb. prostoru
SITUACE
10 / 2018 měřítko : není

Závěr : požárně nebezpečný prostor od ploché střechy nezasahuje do sousedních objektů .
Ve smyslu 8.4.12 ČSN 73 0802 není nutno posuzovat riziko rozšíření požáru na sousední požární úseky téhož objektu. Vzhledem k tomu , že požárně nebezpečný prostor od střechy (hydroizolační vrstvy) nebyl stavebními úpravami zvětšen, je to vyhovující podle 5.9.2 ČSN 73 0834.
