Stavebněhistorický průzkum
bytového domu nám. Svobody 728/1, Praha 6

INVENTARIZAČNÍ KARTA		kategorie	M	číslo	1
označení	žehlící stůl	umístění	1.PP	suterén	
		počet prvků		2	
druh prvku	stavební				
popis prvku

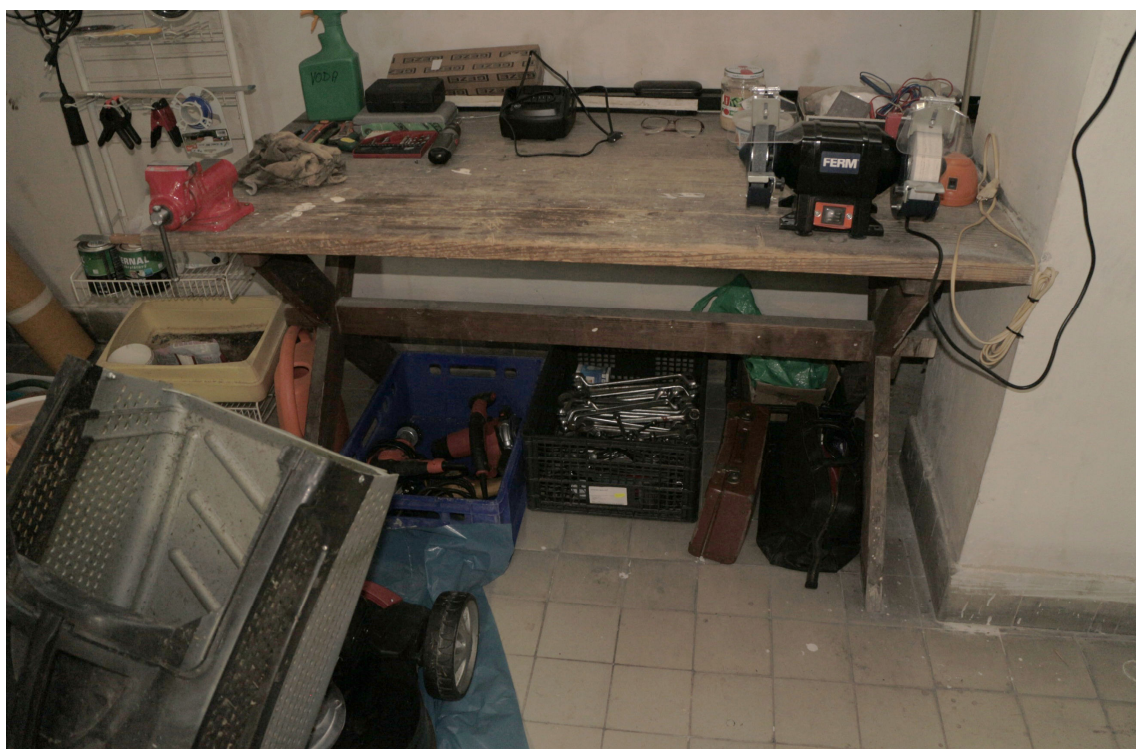
v prostoru žehlírny a sušárny jsou zachovalé původní dřevěné žehlící stoly, provedené z hoblovaného měkkého dřeva, nohy s trnožovou spojou a deska se svlakovaných fošen.

původnost	historická	kvalita / hodnota	významná
stav	poničený	způsob ochrany	ochránit a vyčistit
