INVESTOR: ÚMČ Praha 6 - Odbor školství a kultury		
AKCE: REKONSTRUKCE TERAS MŠ TERRONSKÁ MŠ TERRONSKÁ 20/200, PRAHA 6		
ZODP. PROJEKTANT: Ing. Vít Kocourek	VYPRACOVAL: Ing. Vít Kocourek	MĚŘÍTKO: 1:50

Prosecká 683/115 190 00 Praha 9 – CZ www.avek.cz Tel.: 723 858 248	DATUM: 02/2024
MALÁ TERASA 2.NP		STUPEŇ: DPS VÝKRES Č.: D1.1.05

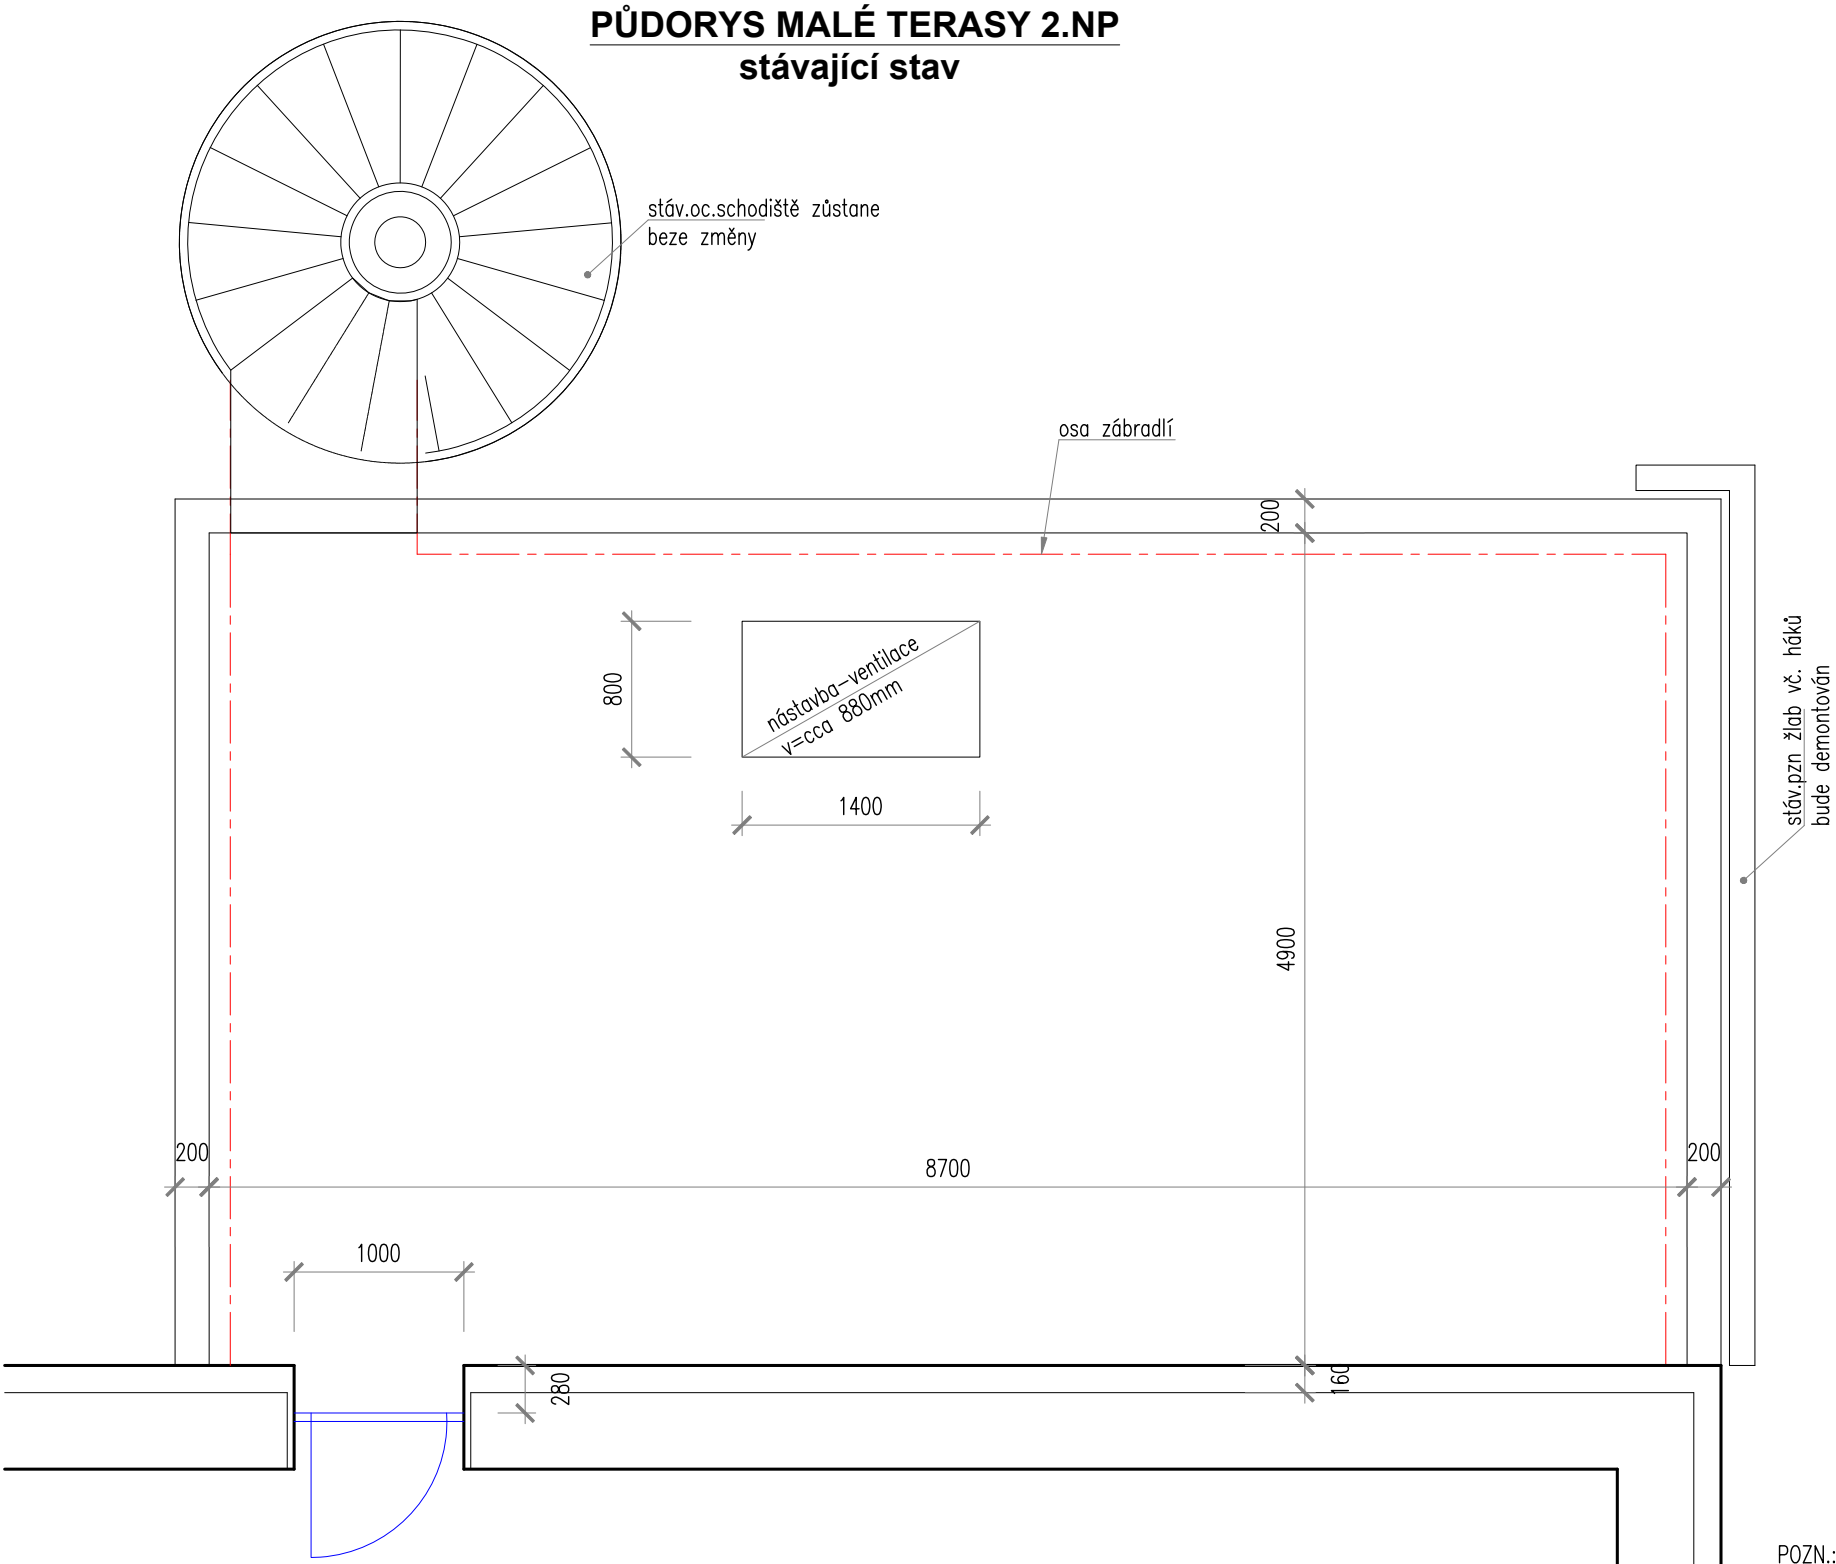
PŮDORYS MALÉ TERASY 2.NP
stávající stav

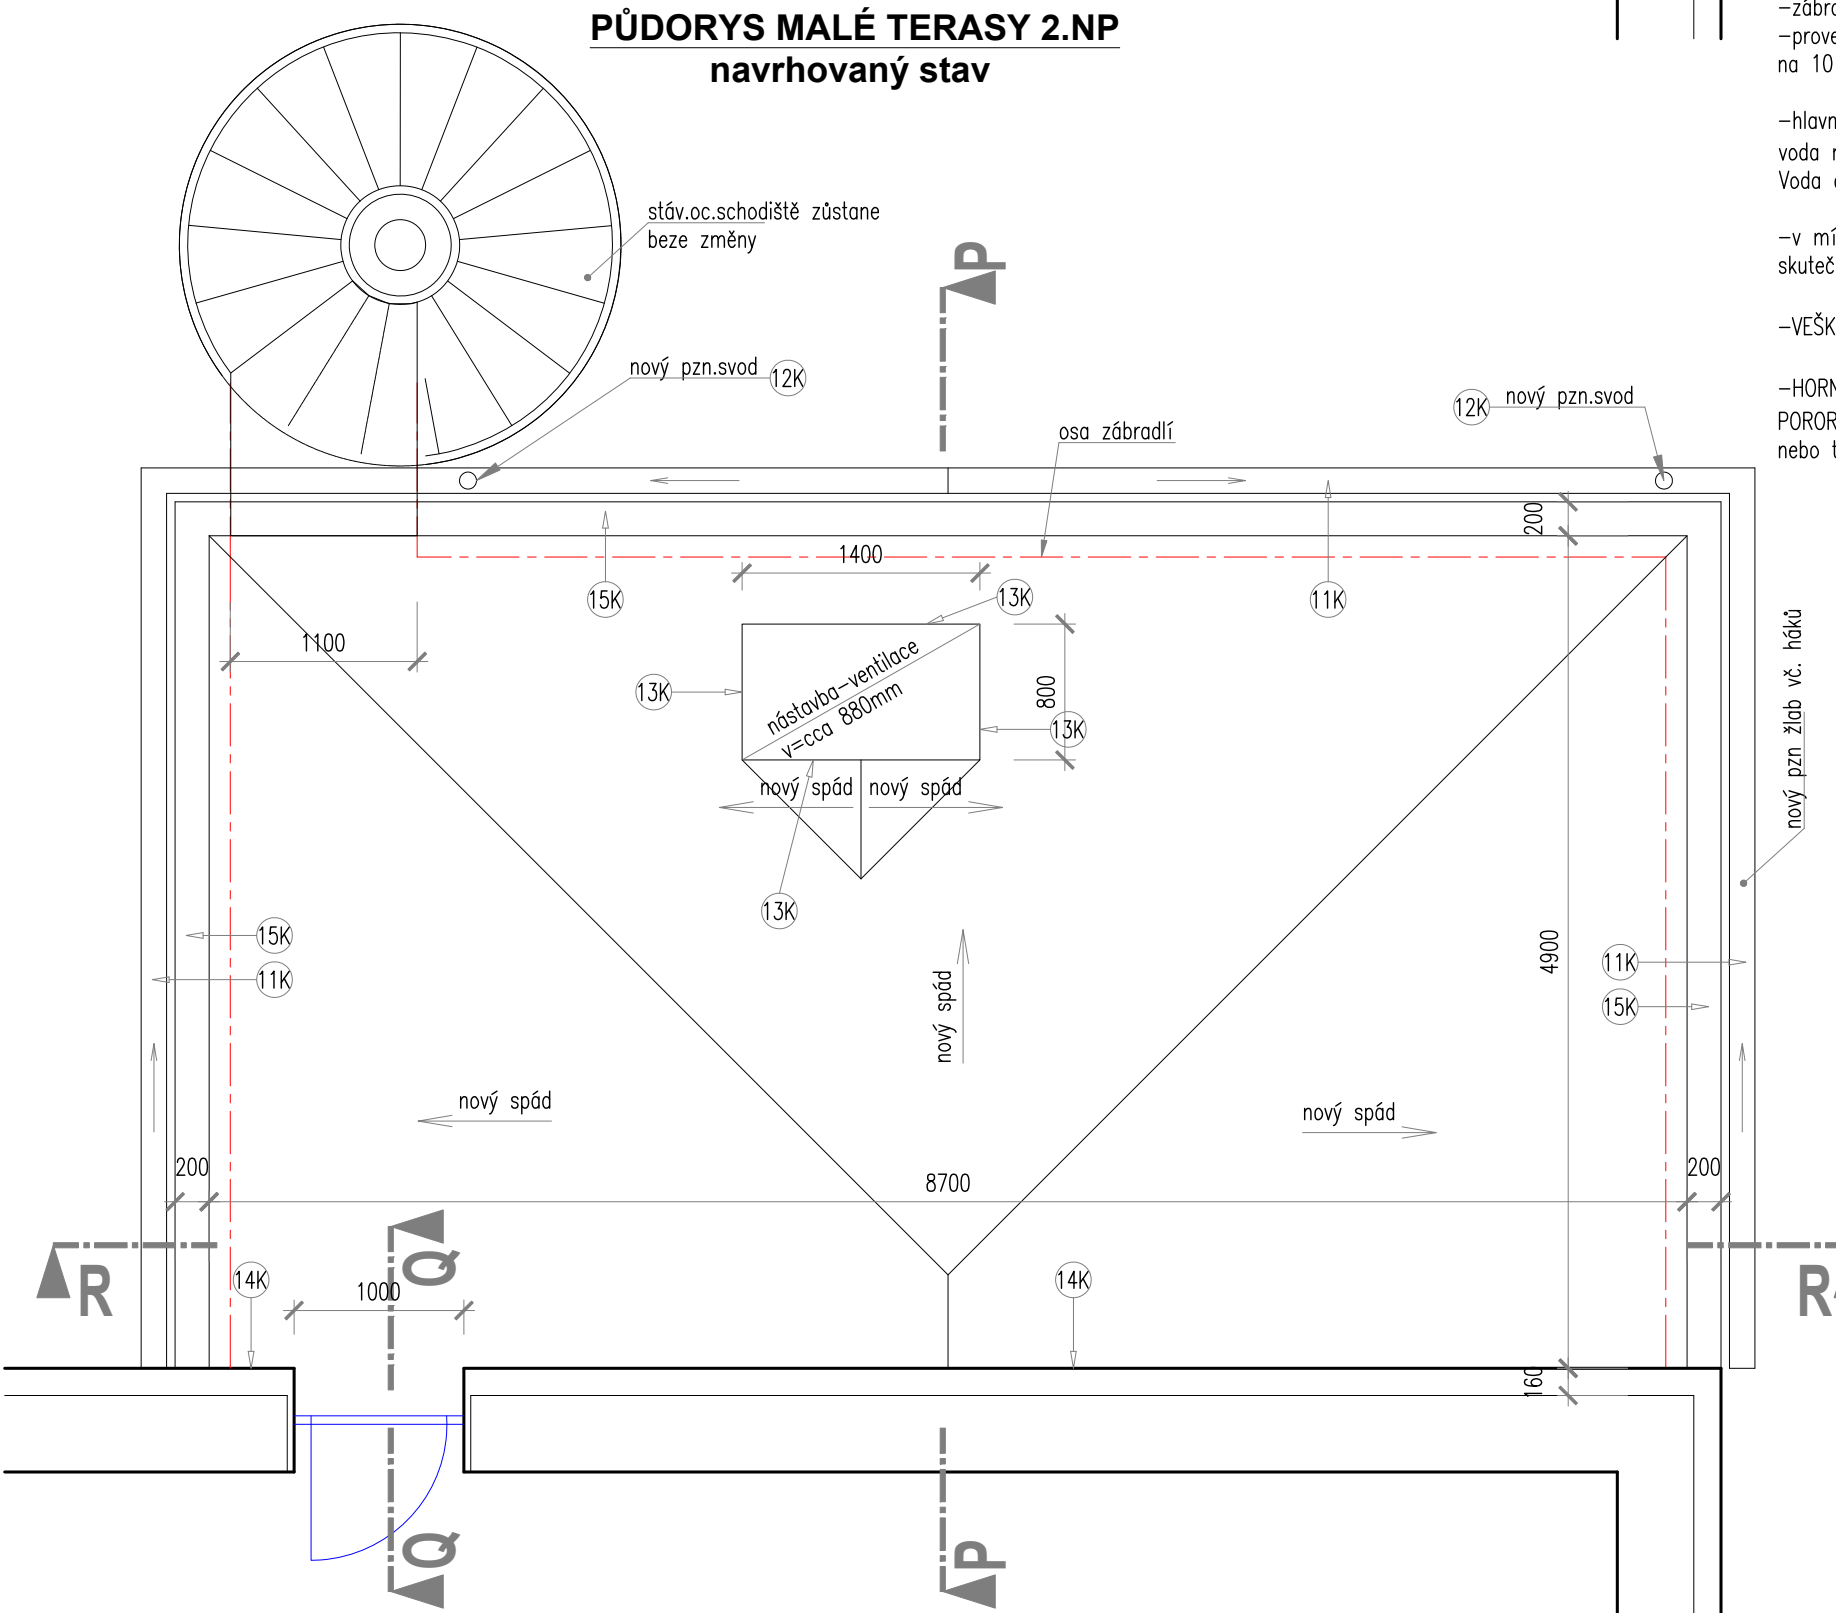
PŮDORYS MALÉ TERASY 2.NP
navrhovaný stav

POZN.:
-zábradlí viz. vlastní výkres – provede se nové
-provede se vytažení hydroiz.
na 10 sloupků zábradlí

-hlavní hydroizolace bude natavena na stáv.příčník podesty tak, aby
voda nemohla pod příčníkem (pororoštovou podestou) podtékat.
Voda obteče šířku podesty do stran.

-v místě kontaktu terasy a schodiště bude okapnice upravena podle
skutečného stavu zjištěném po obnovení konstrukce schodiště.

-HORNÍ HRANA DLAŽBY MUSÍ BÝT VE STEJNÉ ÚROVNI JAKO JE. HORNÍ HRANA
POROROŠTOVÉ PODESTY! Podle toho se upraví bud výška podložek pod dlažbou,
nebo tloušťka XPS pod dlažbou.
